**Nr. 2023-040-S-023 Baldvin Njálsson GK 400*****Skipverji slasast***

Skipaskr.nr. 2992 IMO nr. 9894210  
Smíðaður: Vigo Spáni 2021 stál  
Stærð: 2880 BT  
Mesta lengd: 66,16 m Skráð lengd: 61,32 m  
Breidd: 16,00 m Dýpt: 9,38 m  
Vél: Wärtsilä 2999 kW, 2020  
Fjöldi skipverja: 14

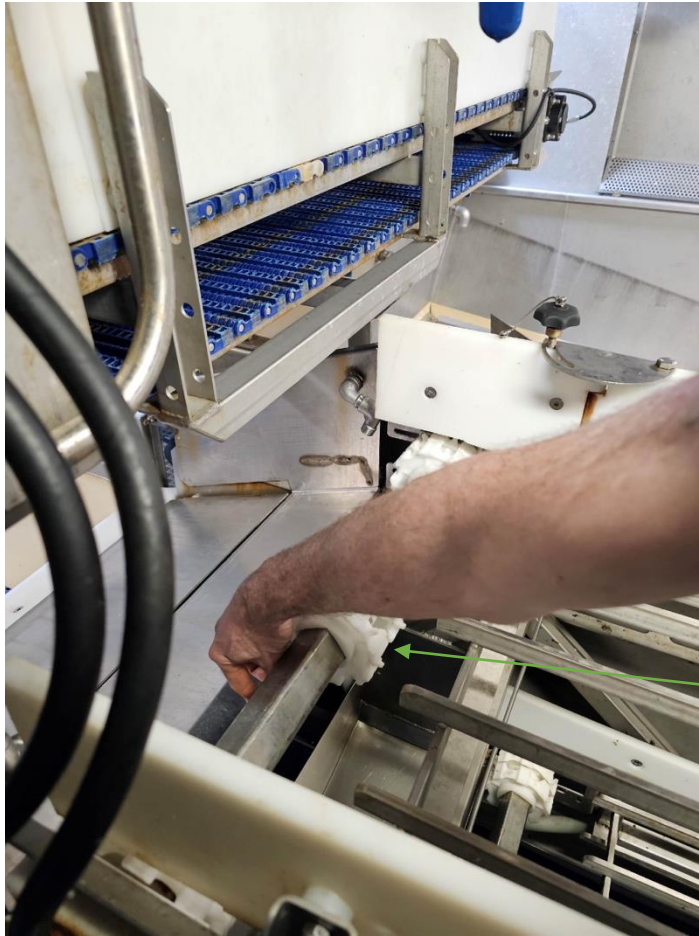
Mynd 1

- Þegar unnið var við búnað á vinnsluþilfarinu án þess að vinnsla væri í gangi, svo sem þegar verið var að þrifa, voru færiböndin tekin í sundur og driföxlar og tannhjól því óvarin. Sjá mynd 1 og 2.
- Sú hætta var fyrir hendi að hægt var að reka sig í rofa og setja færibaldið í gang. Þetta færiband var hægt að gangsetja á tveimur stöðum.

Tannhjól á  
driföxli sem  
vettlingur  
festist í.

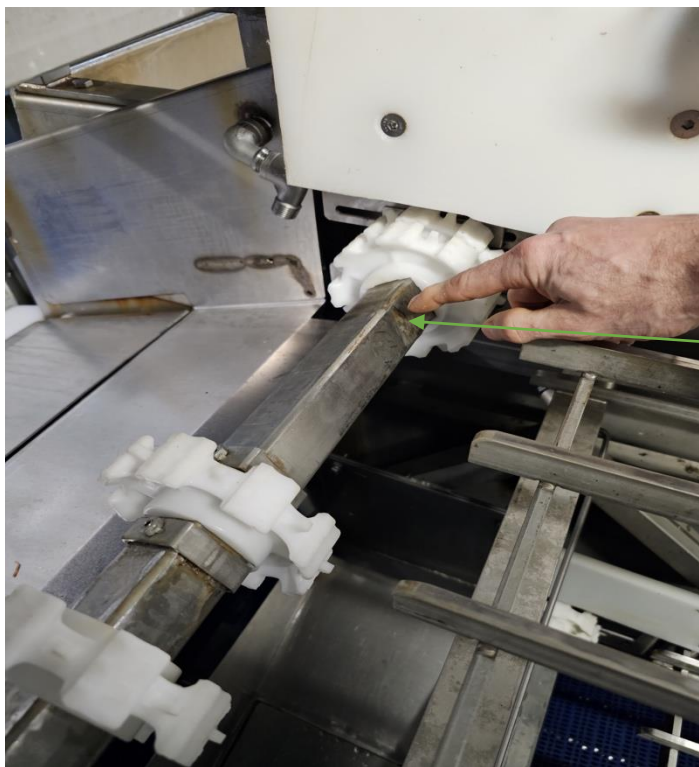
Mynd 2

Til að losa hinn slasaða  
þurfti að skera öxulinn í  
sundur og spenna hann  
upp

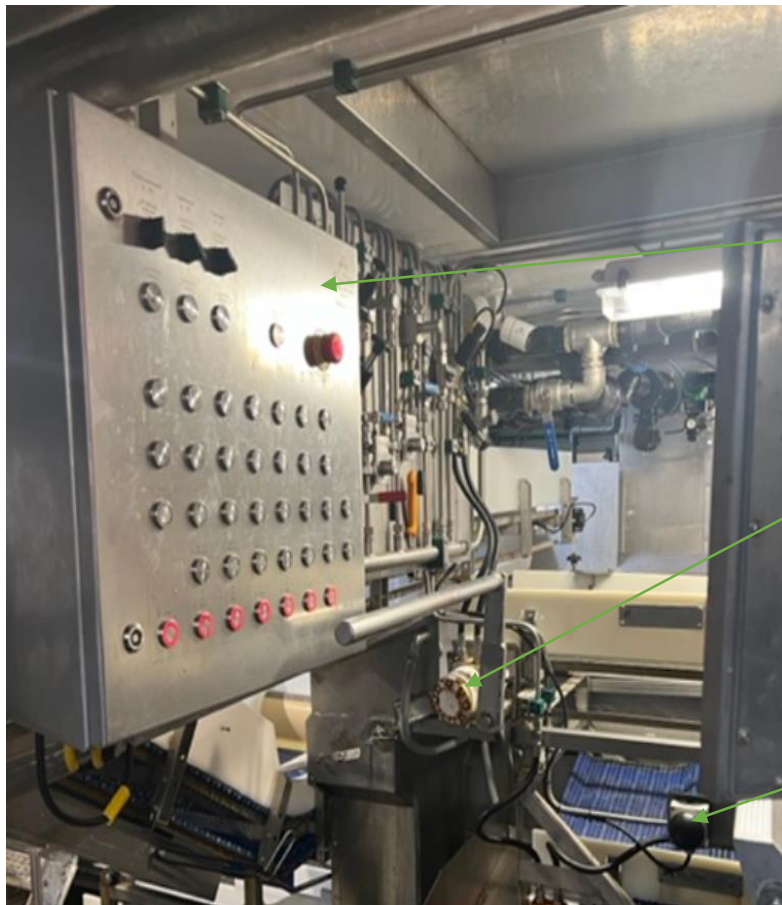
Mynd 3

Í þessa töflu var settur hnappur sem þarf að virkja til að gera þrýstirofann virkan.

Drifmótor færíbandsins sem olli slysinu

Þrýstirofi (fótrofi) sem notaður er til að setja færíbandið af stað. Slysið varð með þeim hætti að hinn slasaði rakst óafvitandi í rofann og ræsti öxul færíbandsins

- Öll færíbönd millipílvars voru drifin áfram með háþrýstiolúkerfi (glussakerfi)
- Eftir atvikið var strax settur loki á olíulögnina að viðkomandi færíbandi sem gerir drifbúnað þess óvirkan á meðan unnið er við það. Lokinn kemur í veg fyrir að færíbandið fari í gang reki einhver sig í þrýstirofann. Einnig var settur tímaliði sem afvirkjar þrýstirofana ef þeir eru ekki notaðir í 5 mínútur.
- Vinnulagi var strax breytt og sú vinnuregla tekin upp að slökkva á vökvakerfi vinnslupílvars á matartímum og þegar vinnsla er ekki í gangi.
- Kerfinu var breytt á þann hátt að þegar það er ræst og menn fara að vinna þá eru þrýstirofarnir ekki virkir. Þarf að virkja þá sérstaklega við hvert kerfi með rofa sem staðsettur er í stjórnstöflu. Á það að koma í veg fyrir að menn rekist óvart í þrýstirofann og setji böndin þannig af stað.

Rannsóknarnefnd samgönguslysa beinir því til Samgöngustofu að þrýstirofar við færibönd séu útbúnir með þeim hætti að þá þurfi að virkja sérstaklega og að slíkt ákvæði verði fært inn í viðeigandi reglugerð.
