**Nr. 2023-049-S-027 Hesteyri ÍS 95****Strandar við Hornbjargsvita**

Skipaskr.nr. 2349 IMO nr.  
Smíðaður: Bátagerðin Samtak 1999 Trefjaplast  
Stærð: 11 BT.  
Mesta lengd: 11,48 Skráð lengd: 11,43 m  
Breidd: 2,80 m Dýpt: 1,27 m  
Vél: Yanmar 265 kW 2019  
Fjöldi skipverja: 2  
Fjöldi farþega: 21

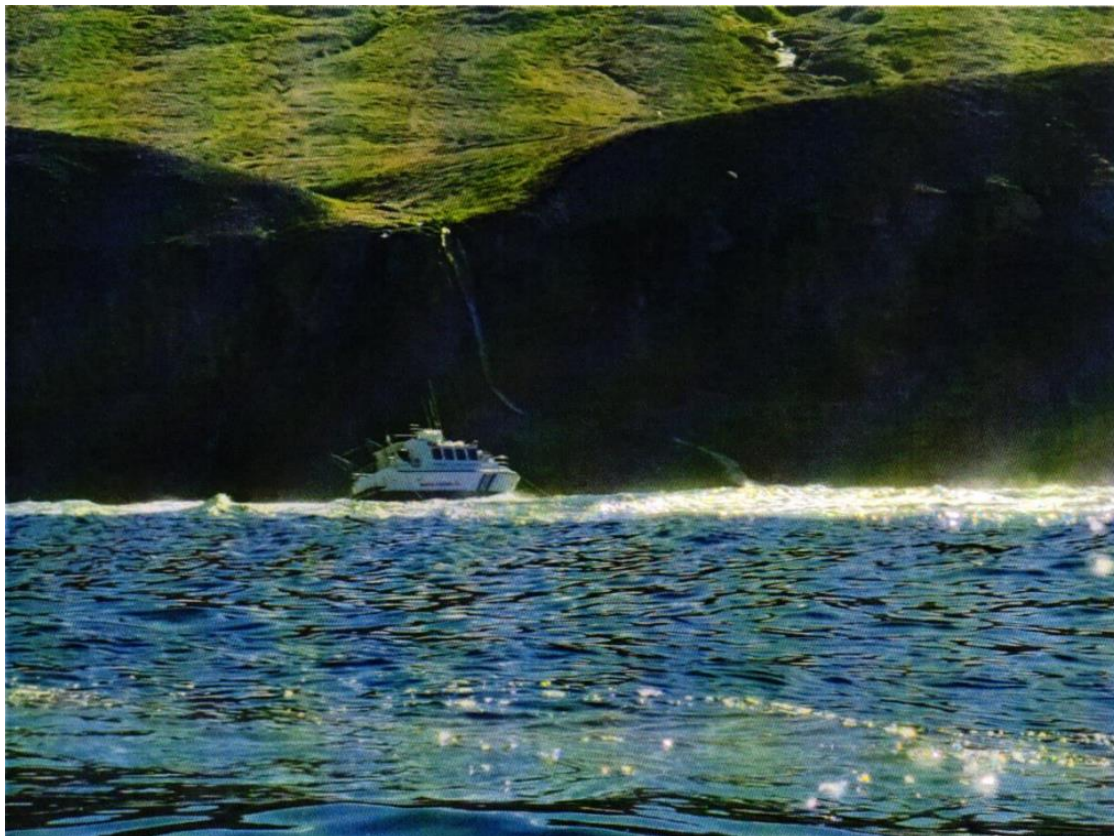
- Báturinn steytti á skeri og skorðaðist fljótlega og gátu þeir farþegar sem eftir voru farið frá borði og í land þurrum fótum á vaðstúgvélum.
- Skipstjórinn hafði aldrei séð svona stakar öldur sem voru svo miklu stærri en aðrar en þó ekki brotöldur. Taldi hann að ölduhæðin þarna hafi verið nálægt 1,5 m en þessar tvær öldur hafi verið 4-5 m.

Mynd 1 Hesteyrin á strandstað

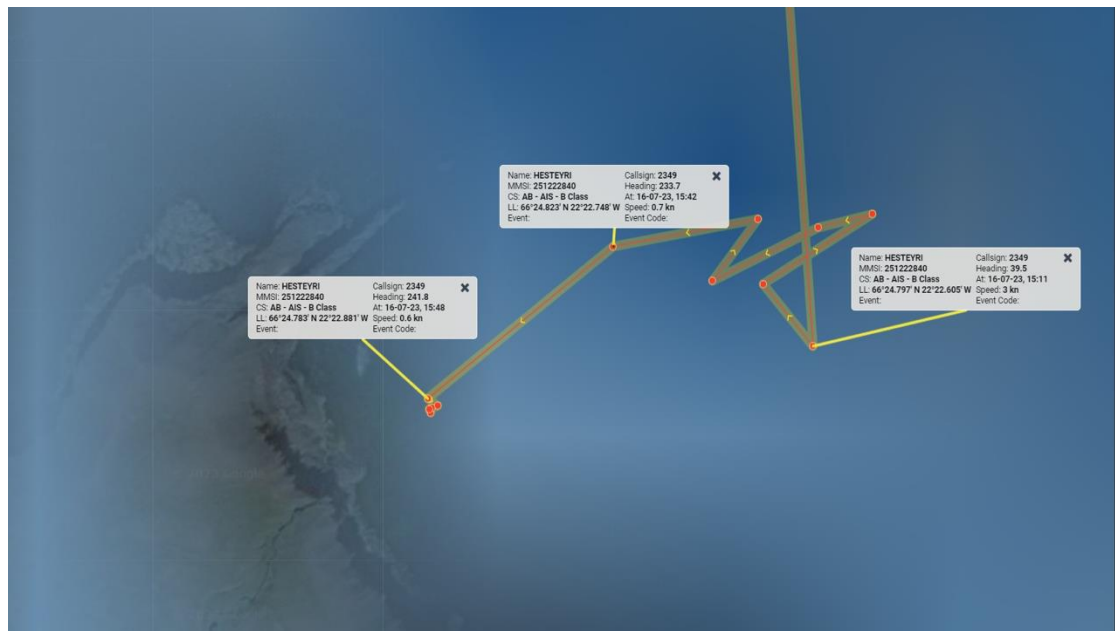
Mynd 2 Ferill Hesteyrar á takmörkuðu sjókorti

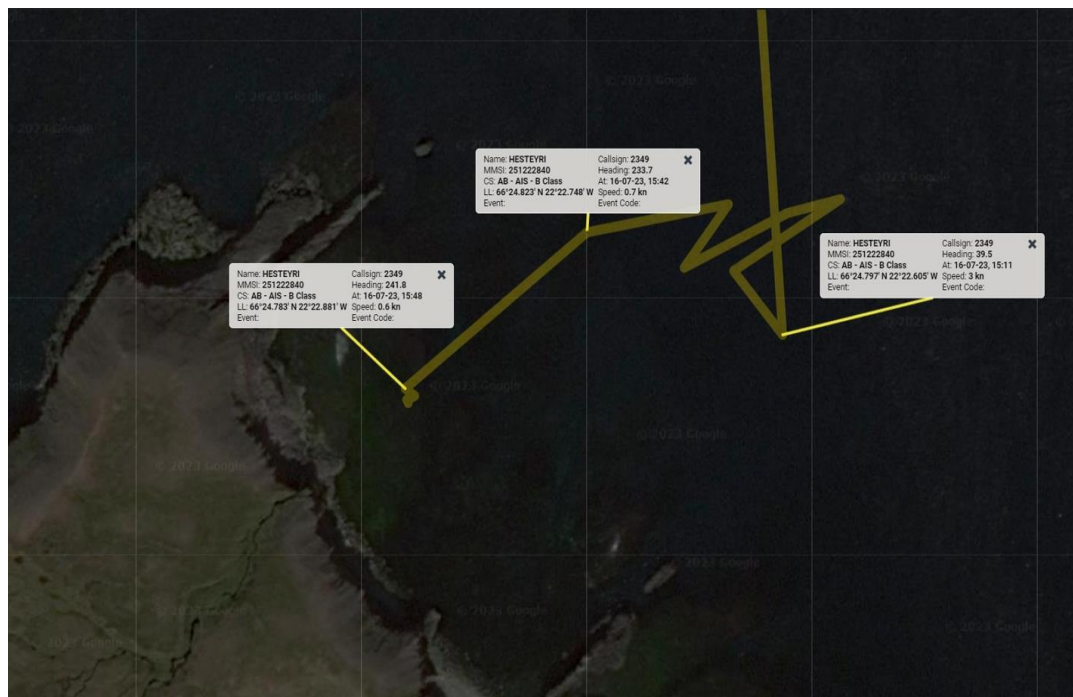
Mynd 3 Ferill Hesteyrar á loftmynd

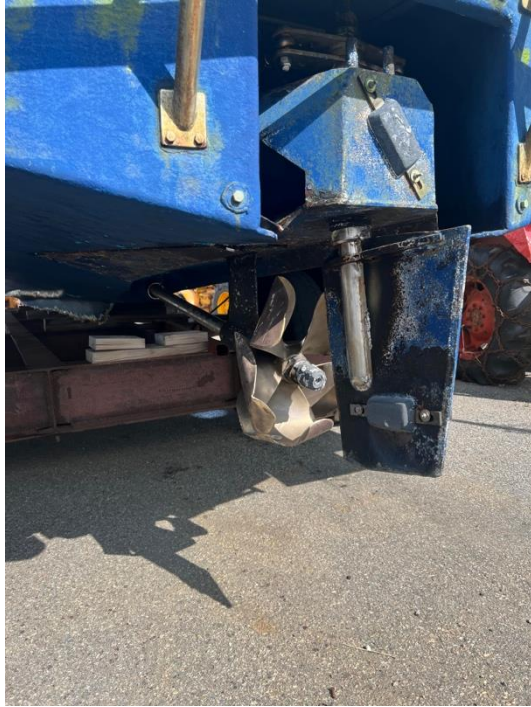
- Þegar seinni aldan reið yfir bátinn reyndi skipstjórinn að bakka en þá kenndu skrúfurnar botns og vélin drap á sér. Skipaði skipstjóri þá farþegum, sem um borð voru, að fara í björgunarvesti en aldan kastaði bátnum um það bil 35 m.

Mynd 4. Skemmdir á skrúfu

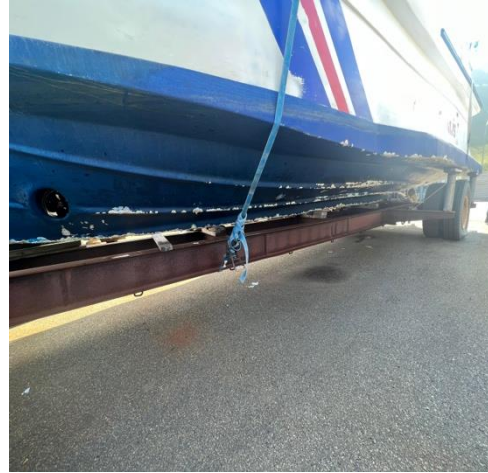
Mynd 5 Skemmdir á bol Hesteyrar
