Málnr.: **23-031-S-017**

Lýsing: **Bátur brann**

Nr: 23-031-S-017 Ronja SH 53 Bátur brennur og sekkur

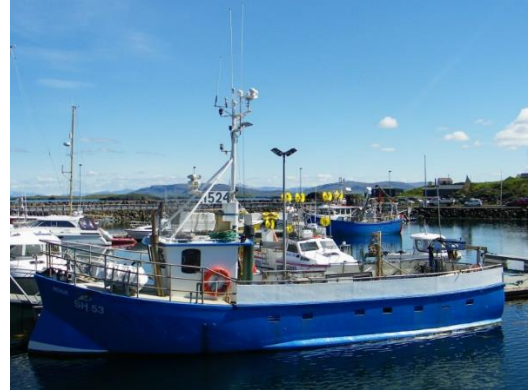
Hinn 18. maí 2023 var Ronja við Staðarbakka á Breiðafirði og var skipverjinn úti á þilfari að slæða upp þaralínu. Varð hann skyndilega var við að mikinn svartan reyk lagði frá stýrishúsinu og varð báturinn alelda á skömmum tíma. Rak bátinn síðan í strand og brann.

- Skipverjinn sagði að áður en hann lét úr höfn hefði hann verið í erfiðleikum með að kveikja upp í olíueldavélinni en hún hafi verið gömul. Við það hefði einhver olfa lekið en hann hefði þurrkað hana upp. Hafði Ronja legið í höfn frá því um haustið en fyrsta ferðin hefði verið kvöldið áður.

- Ekki var hægt að rannsaka eldsupptök þar sem flakinu var fargað áður en RNSA hafði tækifæri til að rannsaka flakið.

RNSA beinir því til skipstjórnarmanna að staðsetja mikilvægan björgunarbúnað þannig að mestar líkur séu á að skipverjar nái til hans ef eldur kviknar um borð.
