Skýrsla um banaslys í umferðinni

Mál nr.: **2023-019U005**

Staðsetning: **Nausthamarsbryggja Vestmannaeyjum**

Atvik: **Bryggjuslys**

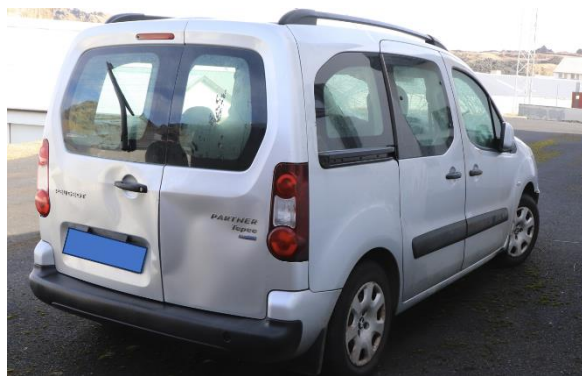
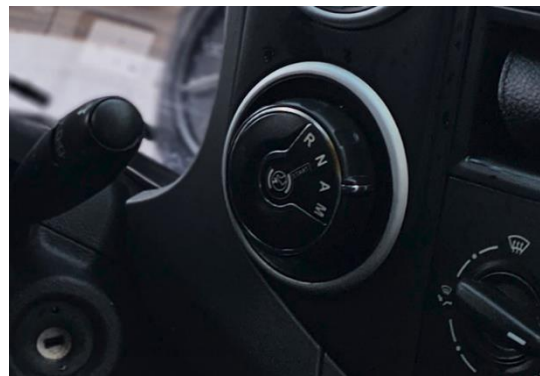
Mynd 2. Samsett mynd. Peugeot bifreiðin á vinstri mynd og stillihnappur fyrir sjálfvirka kúplingu í henni á hægri myndinni.

og þrjú farþegasæti og var heimilaður heildarfjöldi farþega fjórir þar af einn hjá öikumanni. Aftan við farþegasætin var farangursrými. Bifreiðin var með venjulegan gírkassa en kúplingin var sjálfvirk með vökva- og rafmagnsbúnaði utan á gírkassanum. Stillihnappur var í mælaborði fyrir sjálfvirku tengslin með merkingunum „R“ fyrir akstur afturábak, „N“ fyrir hlutlausan, „A“ fyrir sjálfskiptan akstur áfram og „M“ fyrir handskiptan akstur áfram en með þeirri stillingu var hægt að skipta handvirkt um gíra með handföngum við stýri. Þegar bifreiðin var stillt á „A“ kúplaði hún drifrásinni sjálfkrafa frá þegar hún var stöðvuð og tengdi svo aftur drifrásina þegar hemlum var sleppt og ýtt var á eldsneytisgjöf. Þegar slysið varð var bifreiðin stillt á „A“. Stilling fyrir kyrrstöðu (Park eða „P“) var ekki í þessum útbúnaði. Slökkva þurfti á vélinni til þess að festa bifreiðina í gír.

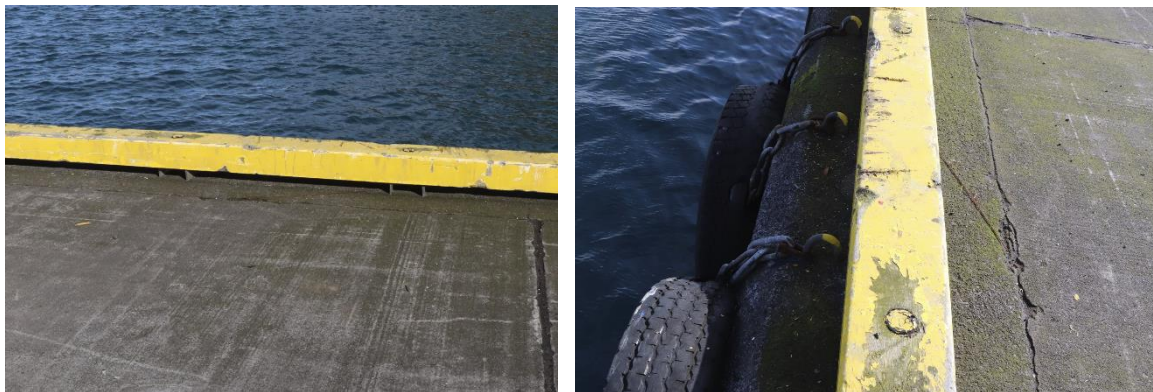
Mynd 4. Samsett mynd. Bryggjukanturinn sem bifreiðin fór yfir.

Yfirborð bryggjunnar var blautt þegar slysið varð. Hiti var um 11°C, hægviðri og skúrir í grennd. Við höfnina voru tvær öryggismyndavélar á upptöku þegar slysið átti sér stað.
