### Lokaskýrsla um flugslysa

Mál nr.: **22-010F002**

Dagsetning: **3. febrúar 2022**

Atvik: **Flugvél hafnaði í Þingvallavatni**

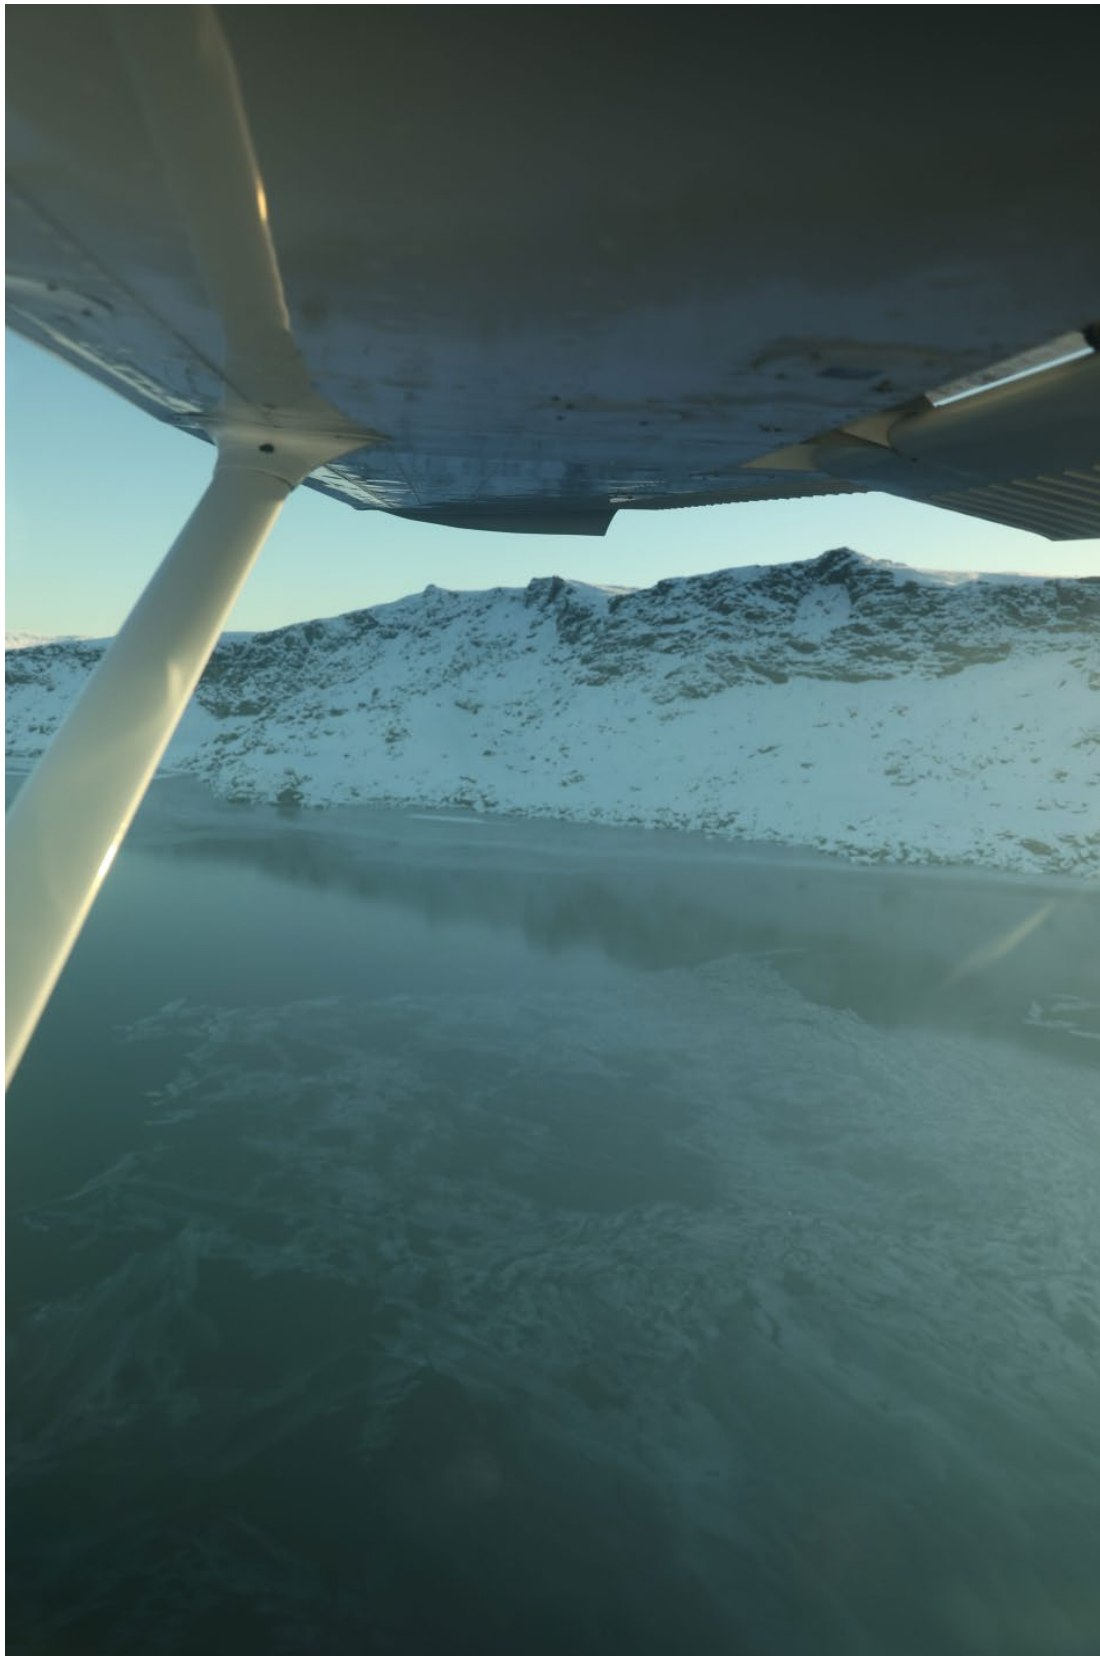
Ís sem var að myndast í Ölfusvatnsvík virðist hins vegar hafa verið mjög þunnur og stórar vakir á milli. Myndir 5 og 6, sem teknar voru úr flugvélinni af Ölfusvatnsvík klukkan 11:48, úr lítilli hæð, sýna ísskæni og stórar vakir.

Mynd 5: Ljósmynd sem tekin var úr flugvél TF-ABB klukkan 11:48:08.

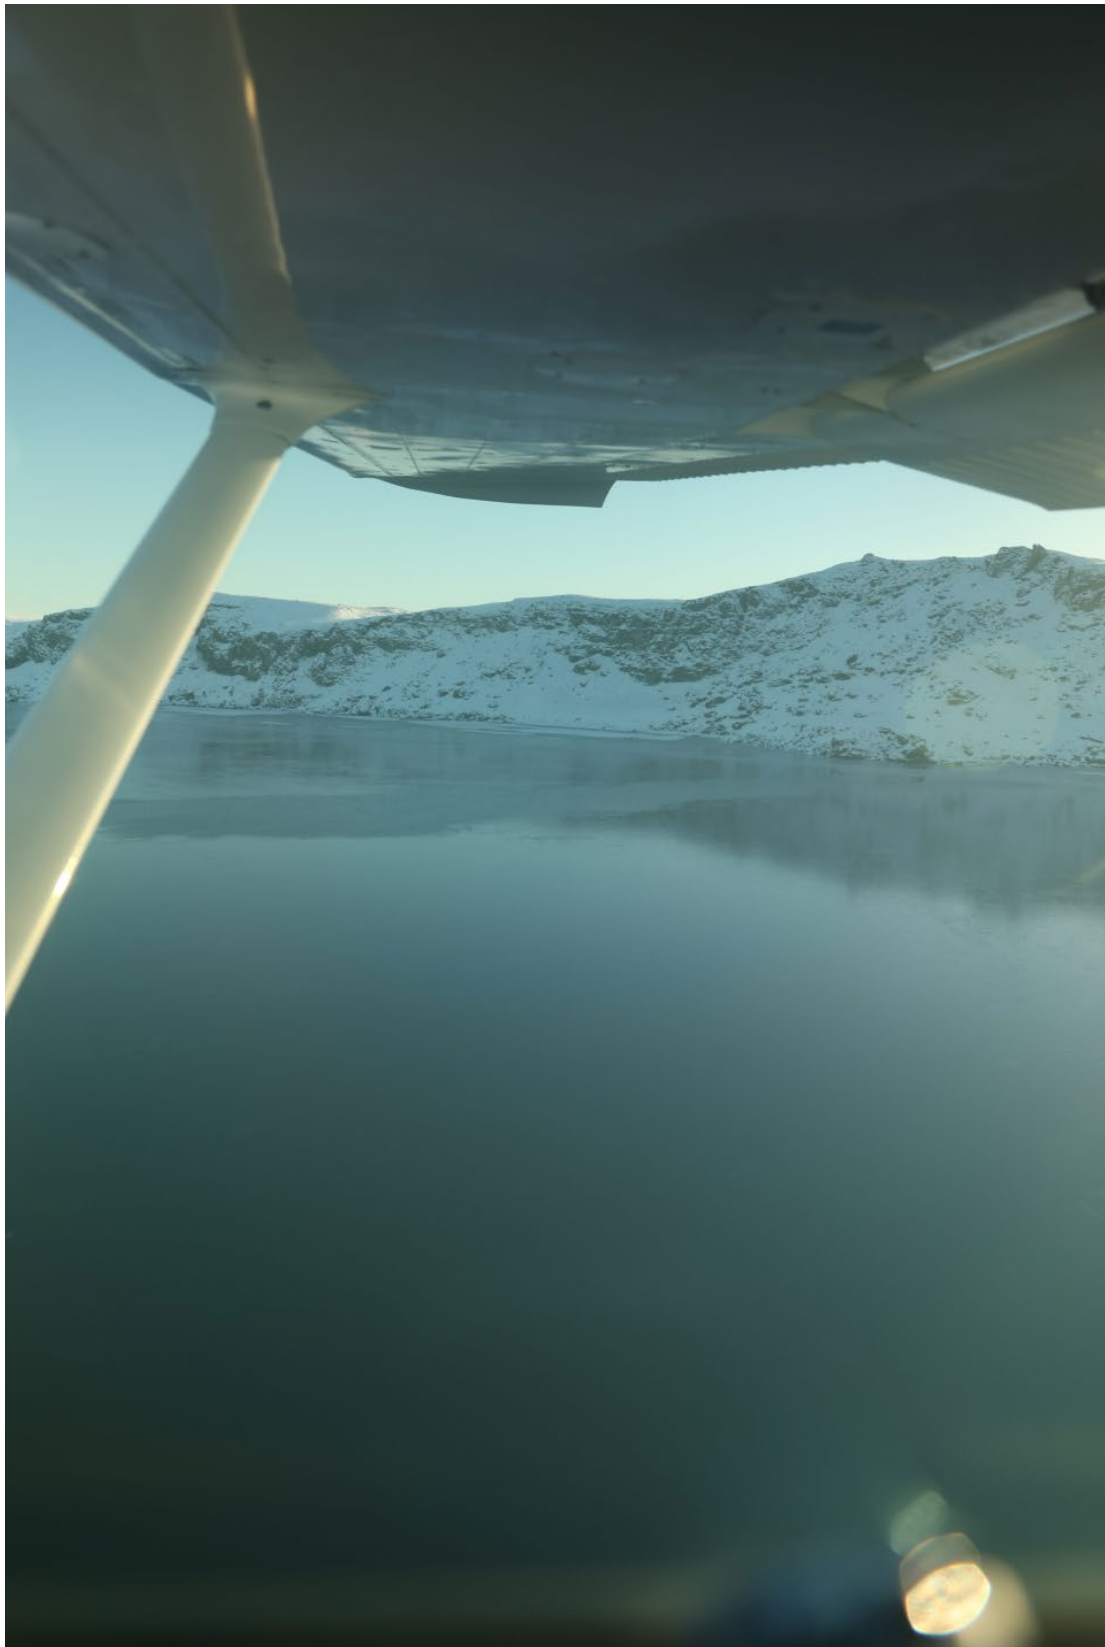
Mynd 6: Ljósmynd sem tekin var úr flugvél TF-ABB klukkan 11:48:13.

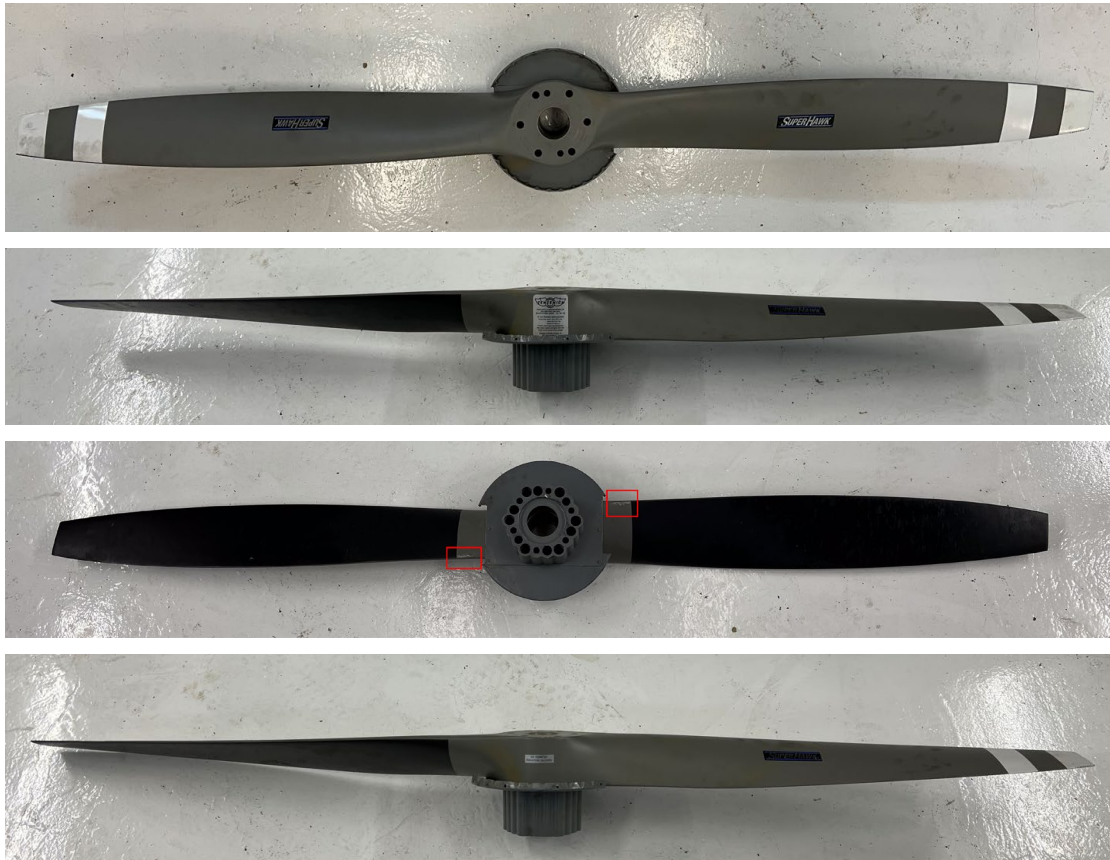
Loftskrúfan var nánast óskemmd, með tvær grunnar rispur við rætur blaðanna á bakhlið skrúfunnar.

Mynd 10: Loftskrúfan var nánast óskemmd (rauðir kassar - tvær rispur við rætur blaðanna á bakhlið skrúfunnar).

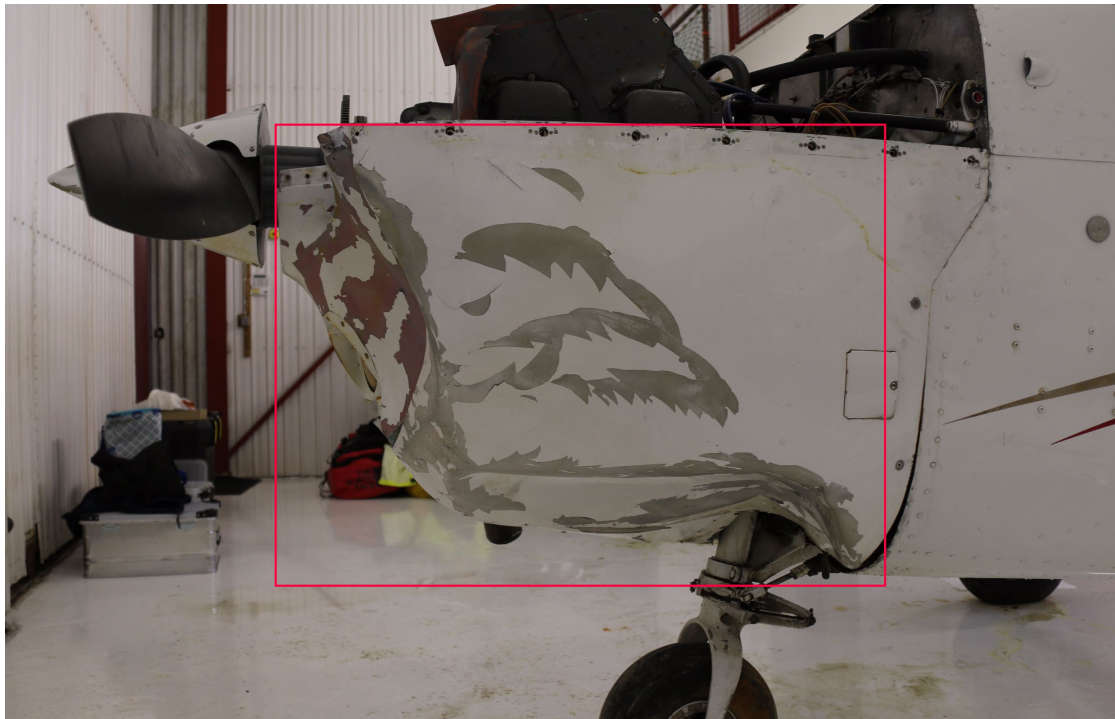
Mynd 12: Skemmd á neðri vélarhlíf (séð frá vinstri hlið).

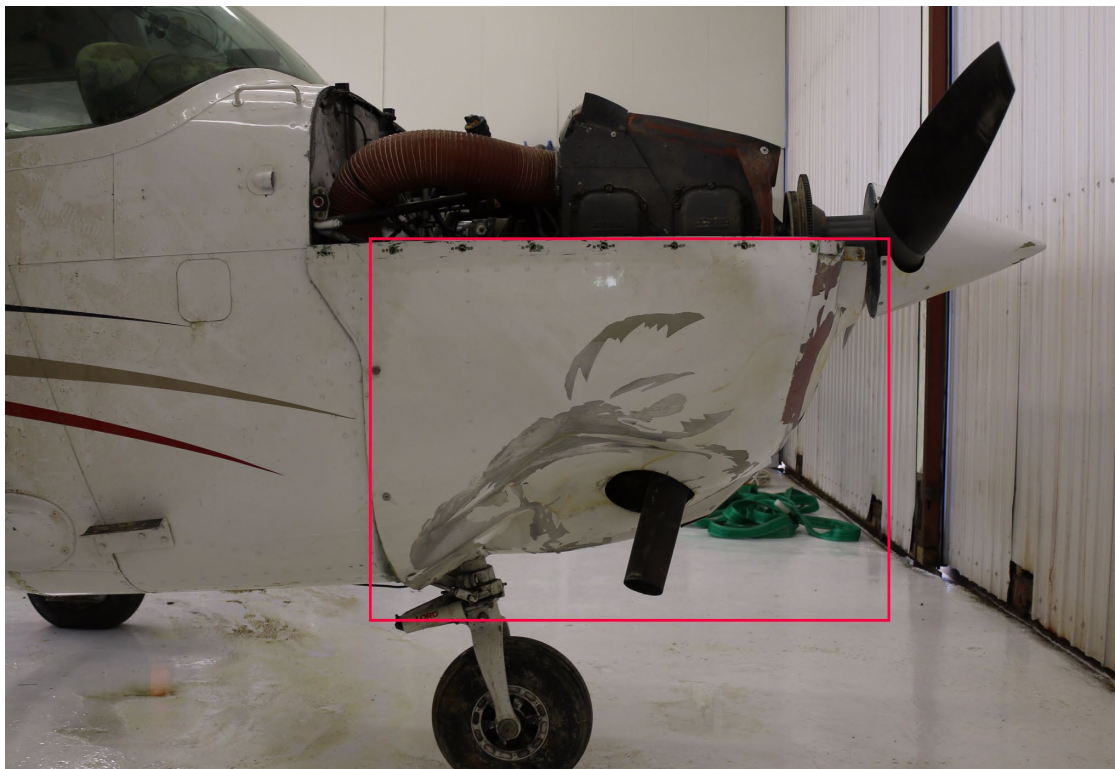
Mynd 13: Skemmd á neðri vélarhlíf (séð frá hægri hlið).

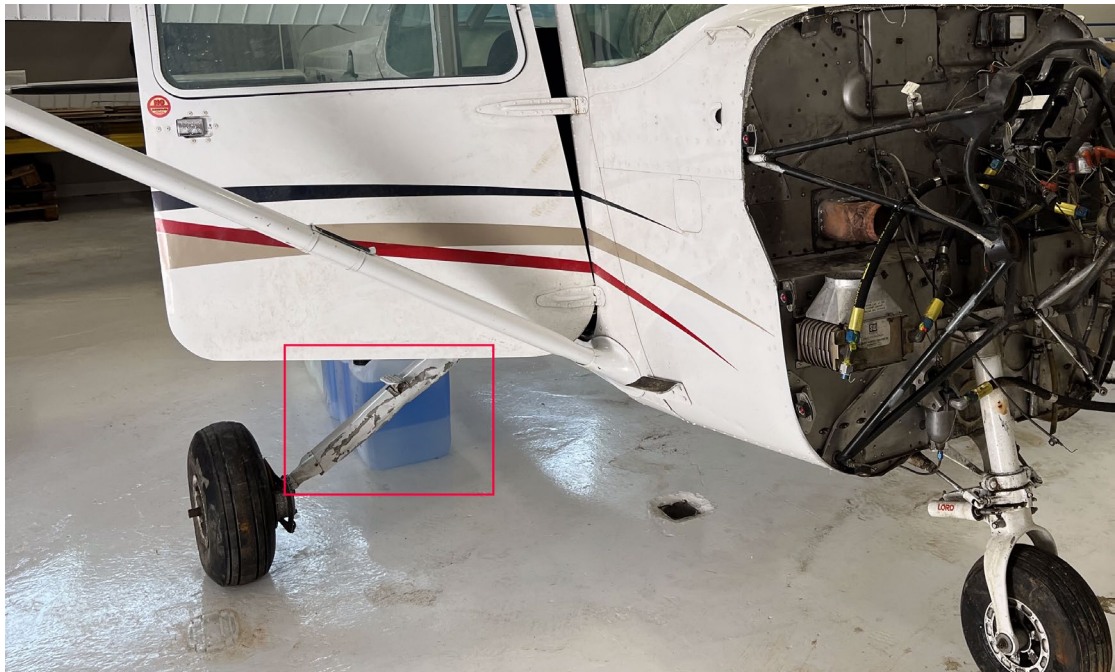
**Mynd 14: Skemmdir á frambrún hægra aðalhjólaeggjar.**

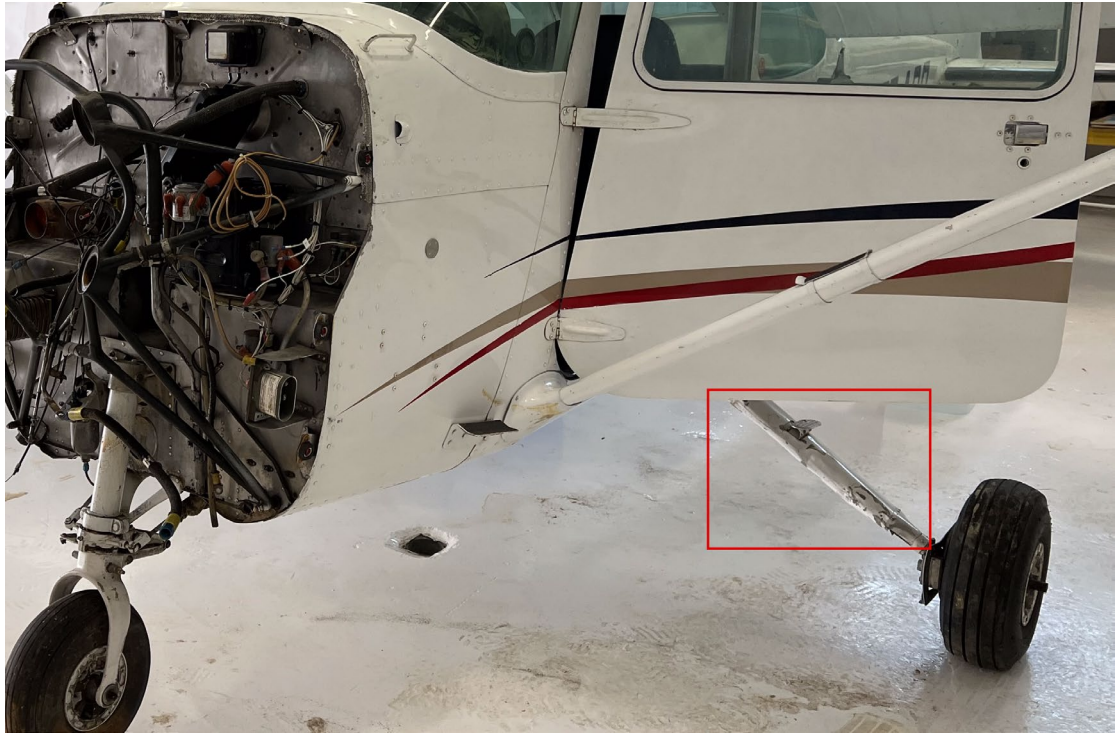
Mynd 16: Skemmdir á frambrún vinstri aðalhjólaeggjar.

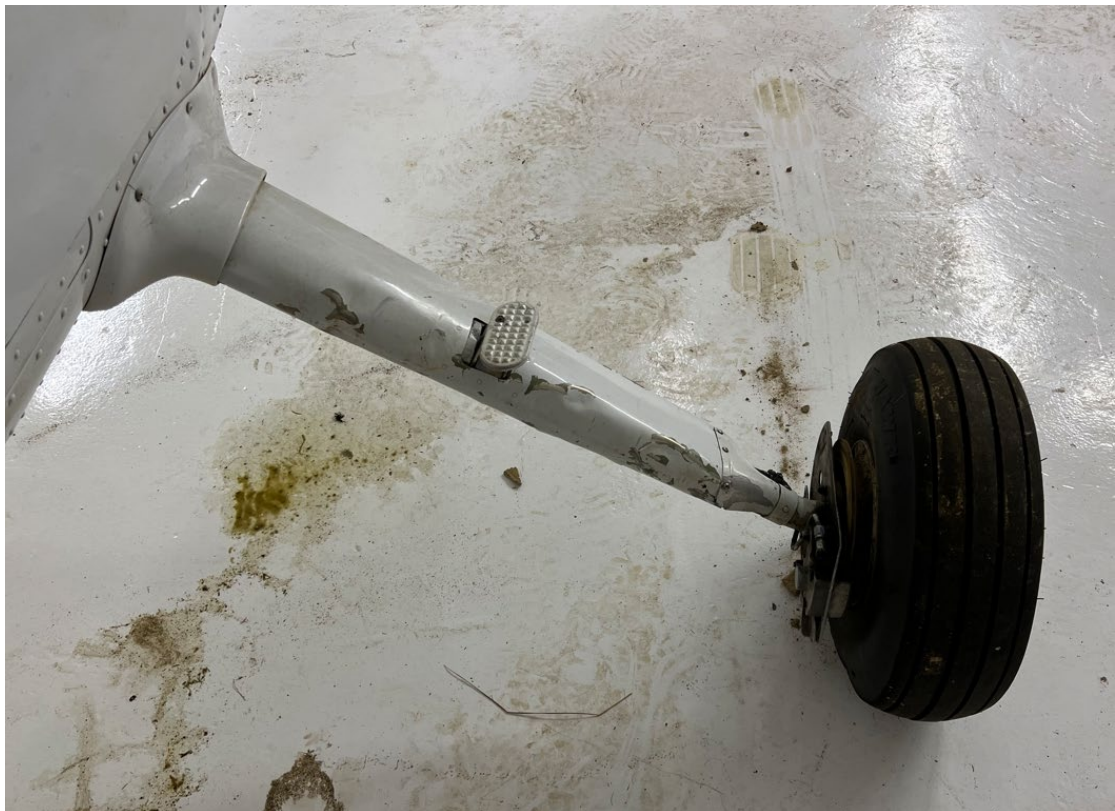
Mynd 17: Nærmynd af skemmdum á frambrún vinstri aðalhjólaeggjar.

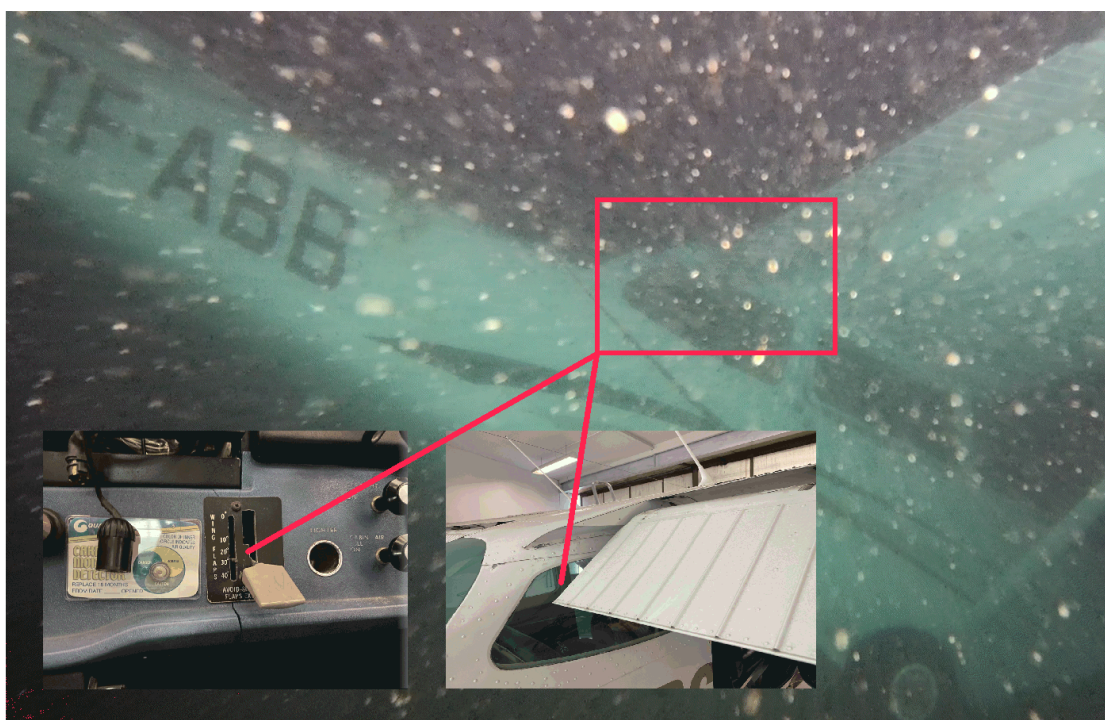
- Vængbörð (flaps) voru staðfest í 30°
- Eldsneytiskerfið var stillt á báða eldsneytisgeyma
- Eldsneytisinnngjöf (throttle) var dregin aftur 4,0 cm af 5,5 cm
- Eldsneytisblanda (mixture) var stillt á fulla blöndu (full rich)
- Blöndungshitari (carb heat) var stilltur á (ON)
- Slökkt (OFF) var á höfuðrofa (master)
- Slökkt (OFF) var á kveikjulykli (ignition switch)

Mynd 37: Samanburður á stöðu vængbarða við aðra C172N staðfestu að þau voru í 30°.

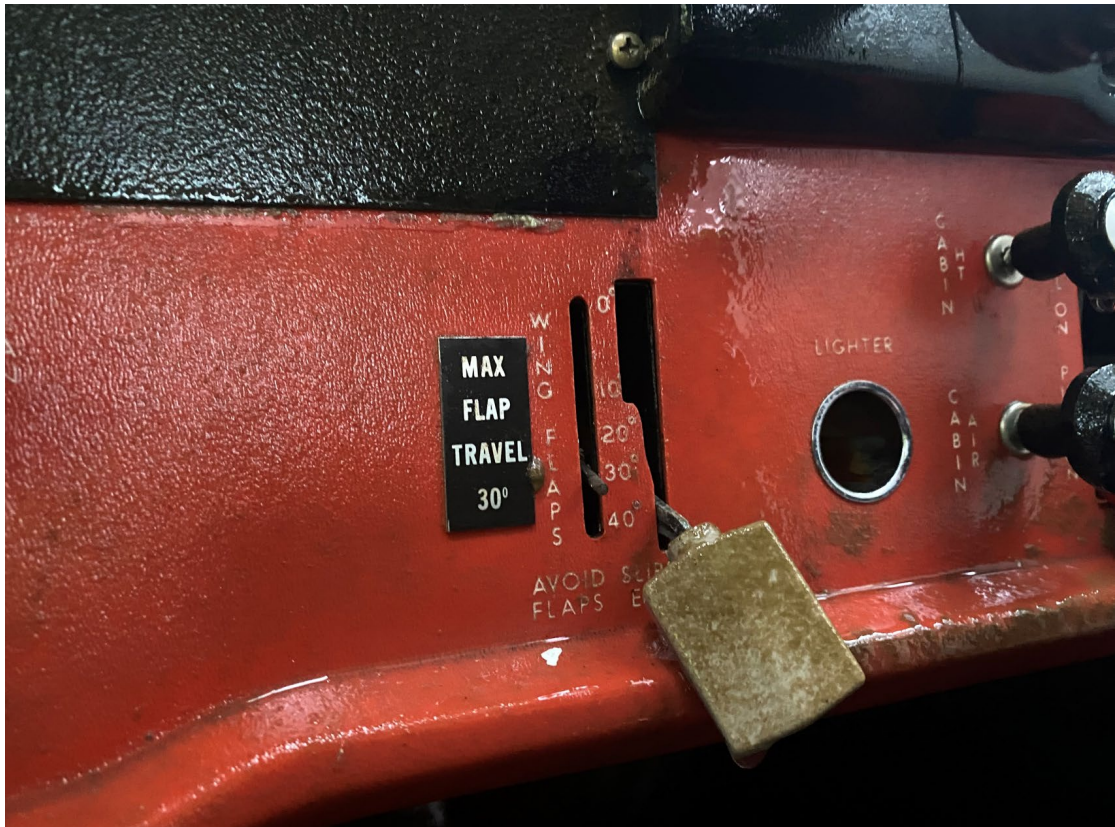
Mynd 38: Vængböð voru stillt á 30°.

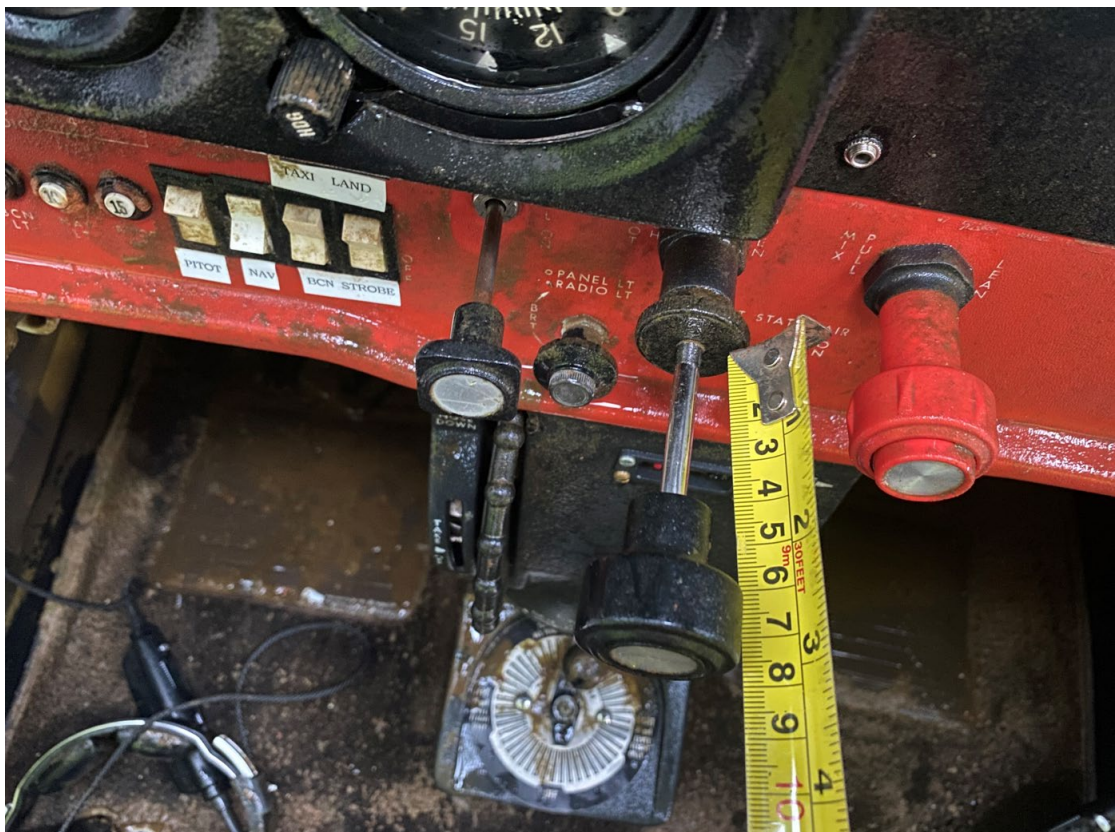
Mynd 39: Staðan á eldsneytisinnjöf, eldsneytisblöndu og blöndungshitara.

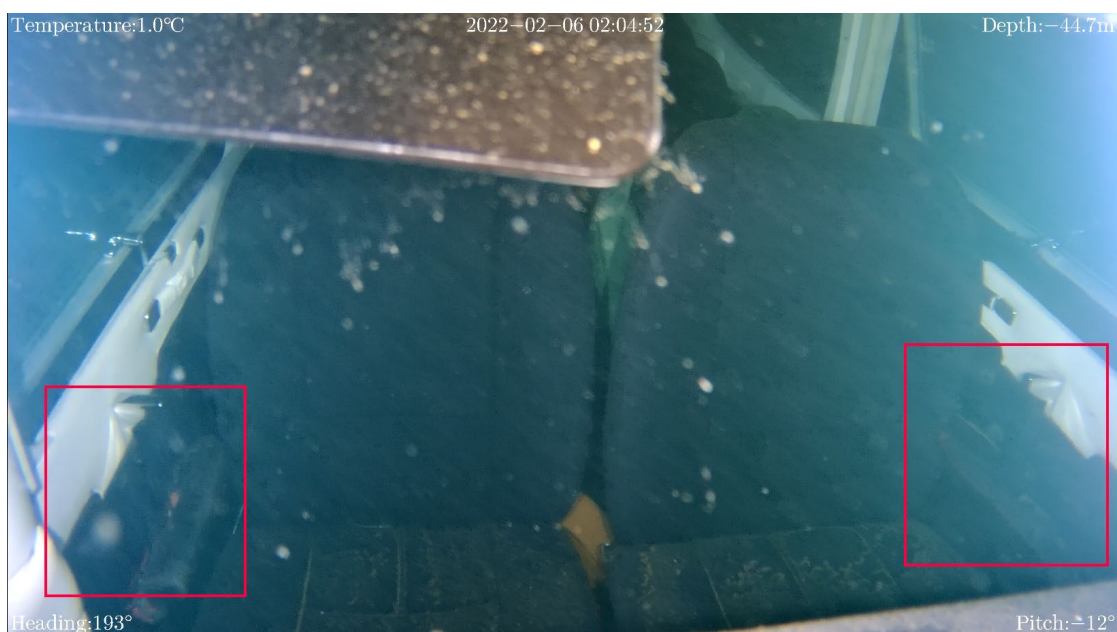
Mynd 41: Hurðir lokaðar, en ólæstar, og gluggar í hurðum opnir.

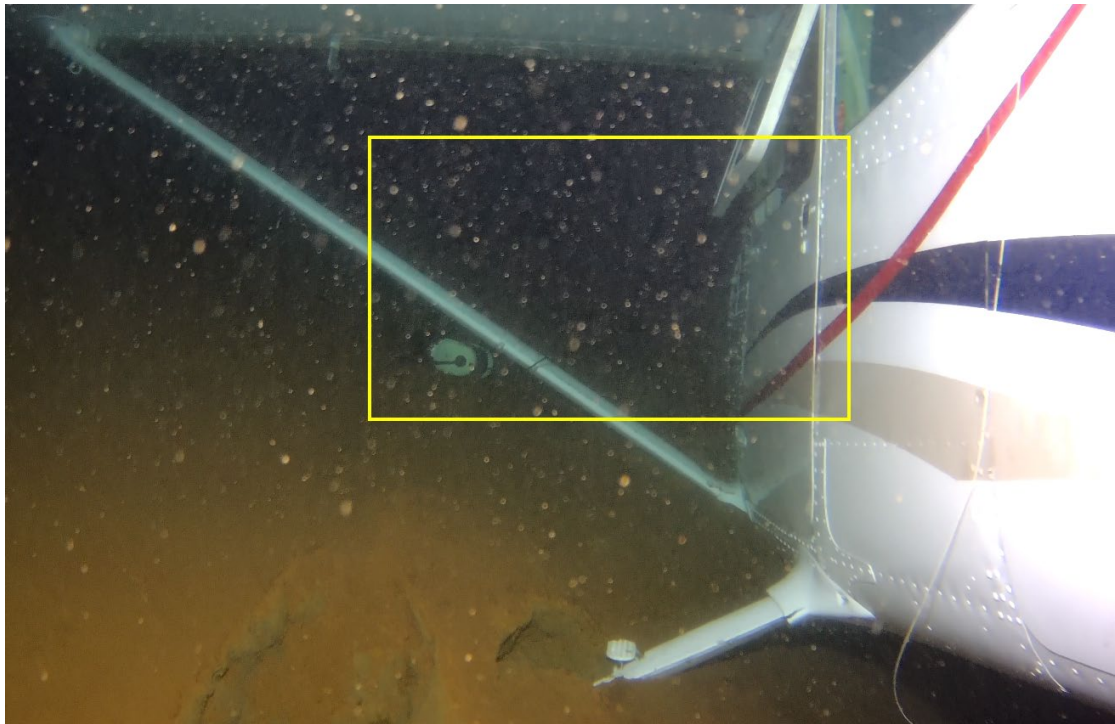
Mynd 42: Heyrnartól lágu utan vinstri hurðar tengd með snúru inn í gegnum opna gluggann í vinstri hurð.

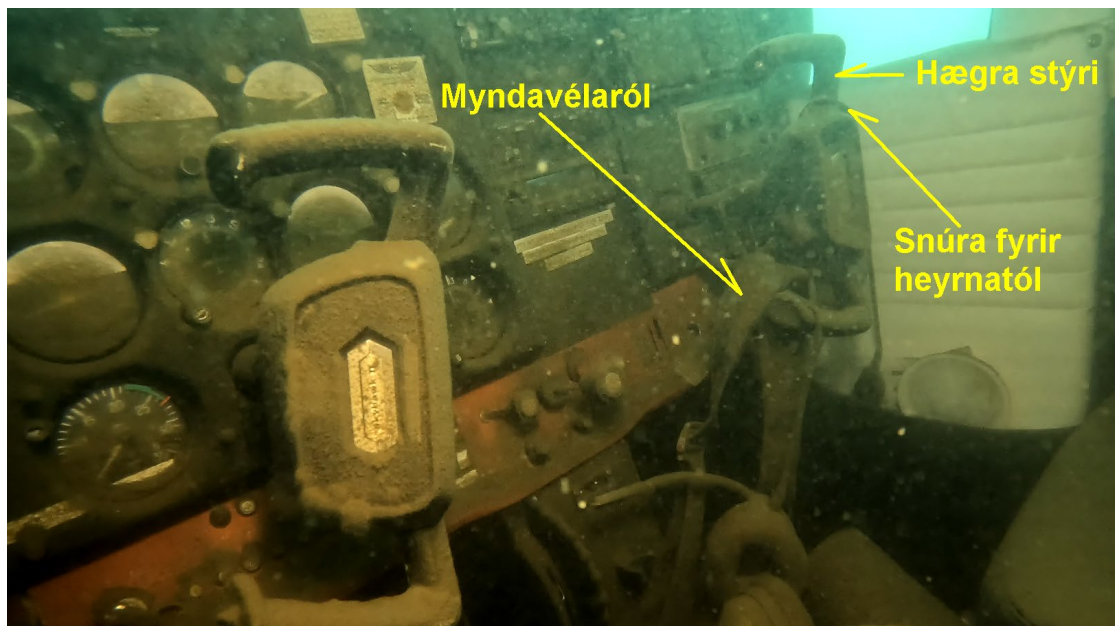
Mynd 43: Myndavélaról myndavélar sem myndir 2-6 voru teknar með og snúra fyrir heyrnatól héngu á hægri stýri.

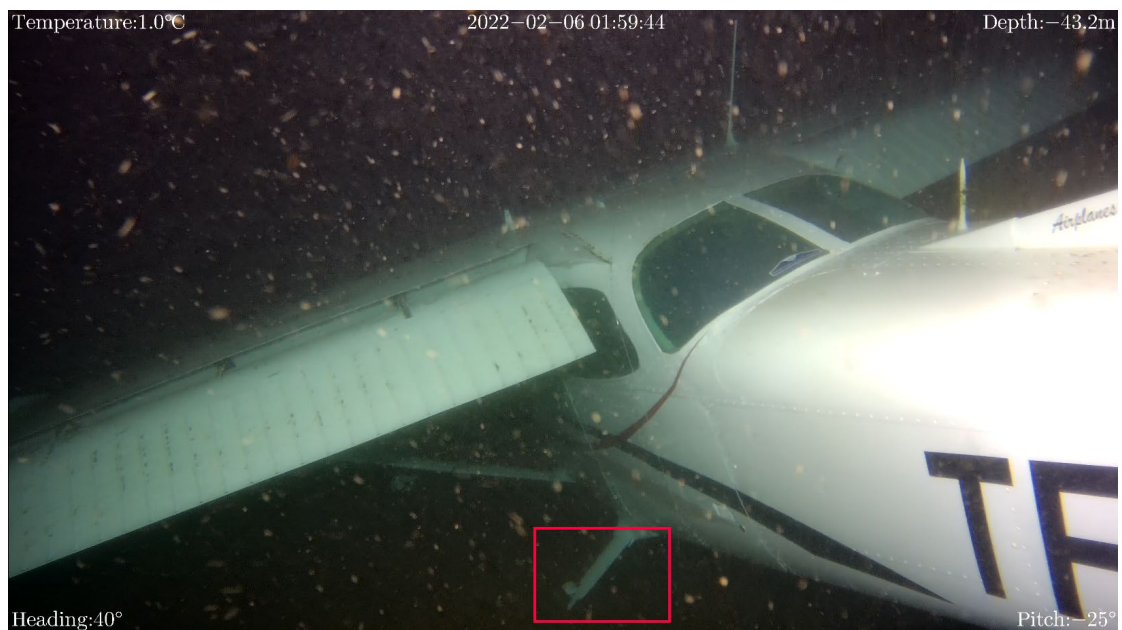
Vinstri aðalhjólaleggurinn var grafinn í botnset vatnsins upp að stiginu (mynd 46). Því gátu skemmdir ofan stigsins ekki verið af völdum botnsetsins.

Mynd 46: Vinstri aðalhjól grafið í botnset upp að stiginu.

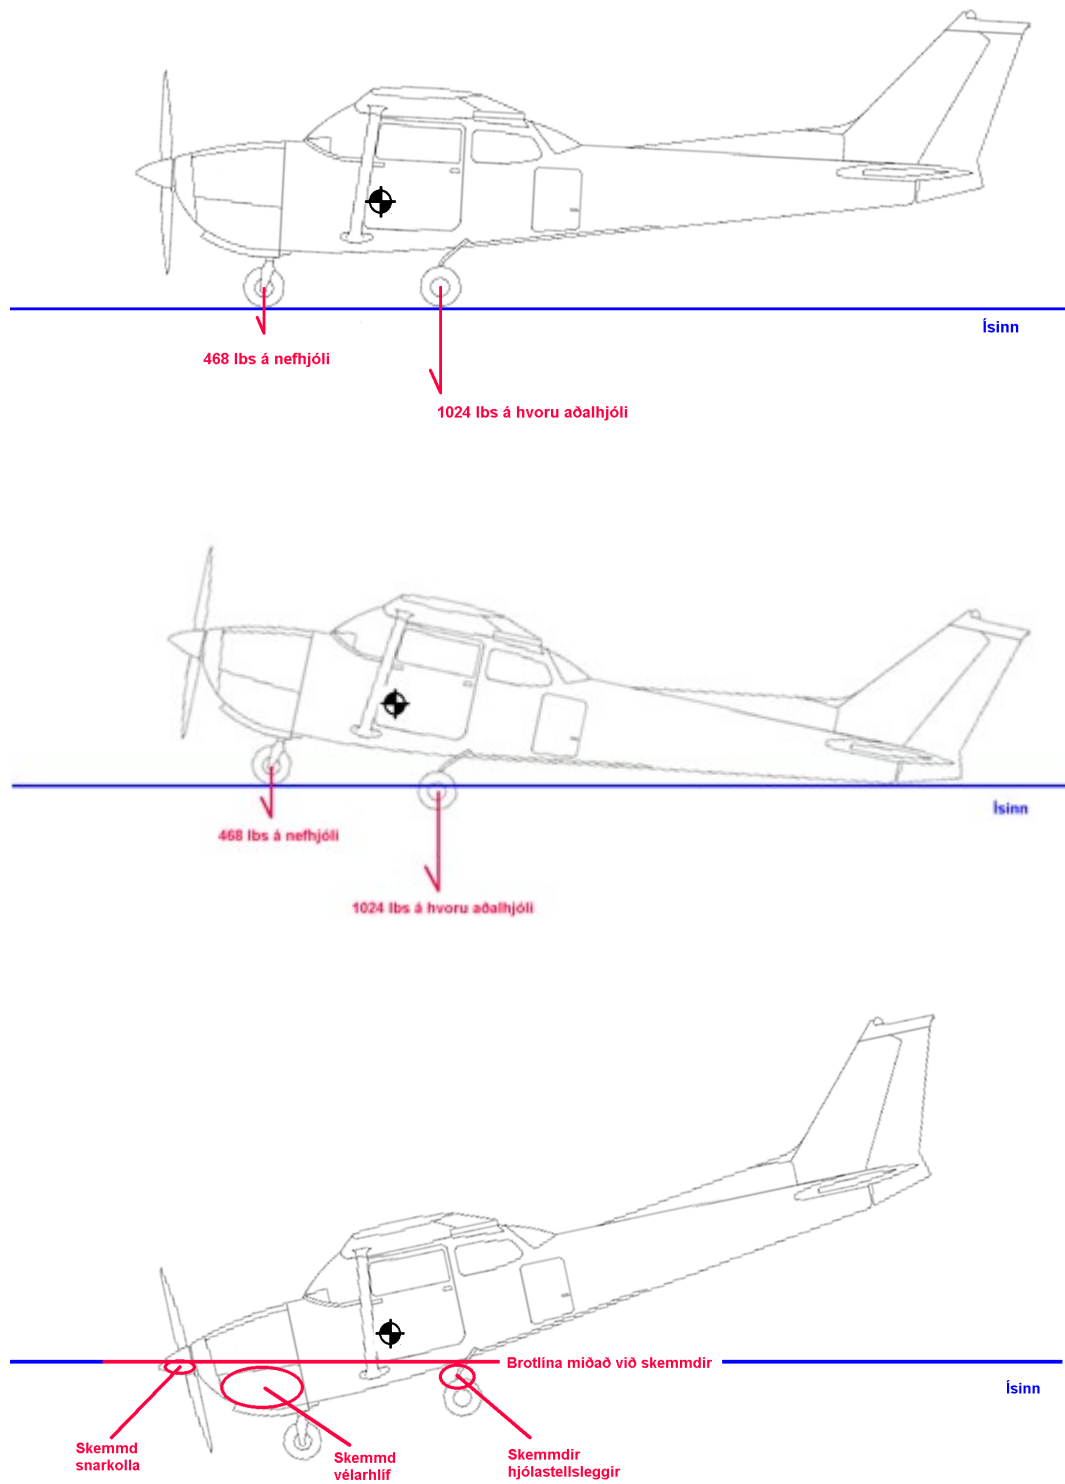
Mynd 57: Brotlína gefur vísbendingar um hvernig flugvélin fór í gegnum ísinn.

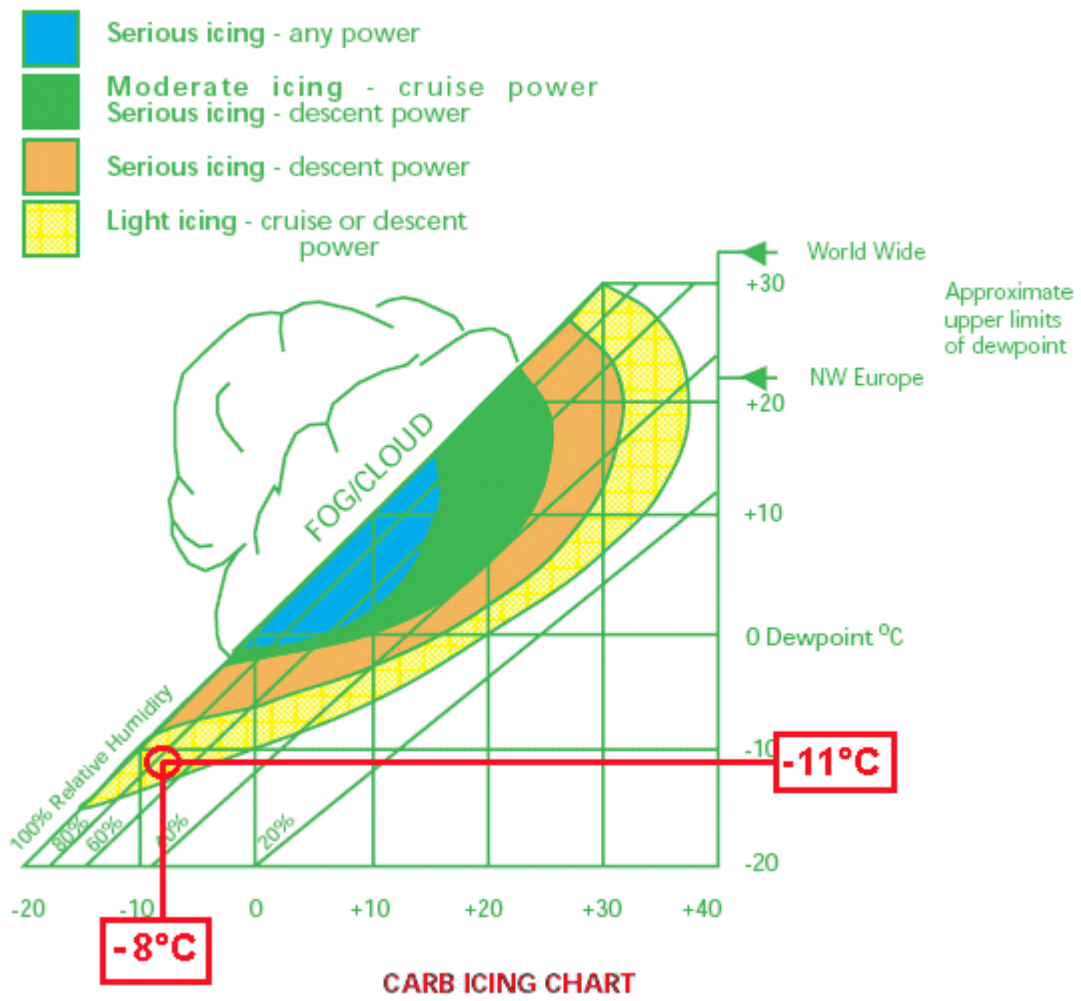
Eins og sjá má á mynd 58, við 8 stiga frost og  $-11^{\circ}\text{C}$  daggarmark, þá er hætta á minniháttar blöndungsísingu (light icing) í farflugi (cruise) eða við afgang í lækkun flugs (descent power).

Mynd 58: Hætta á minniháttar blöndungsísingu í farflugi eða í lækkun flugs.

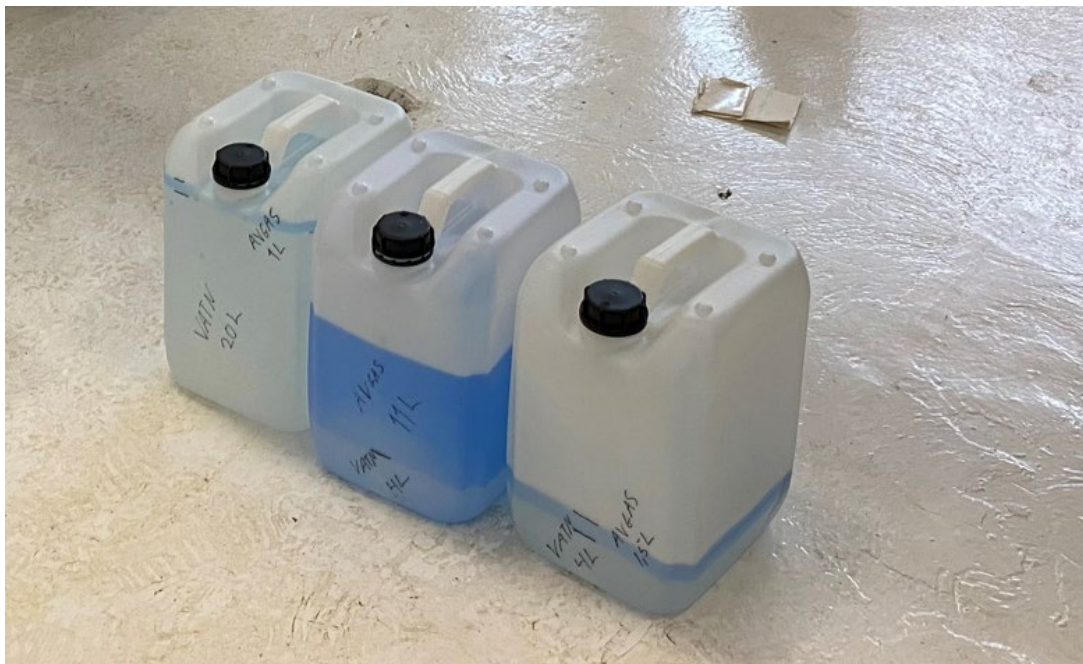
Mynd 65: Avgas 100 LL flugvélaeldsneyti (blátt) og vatn úr vinstri eldsneytisgeymi.

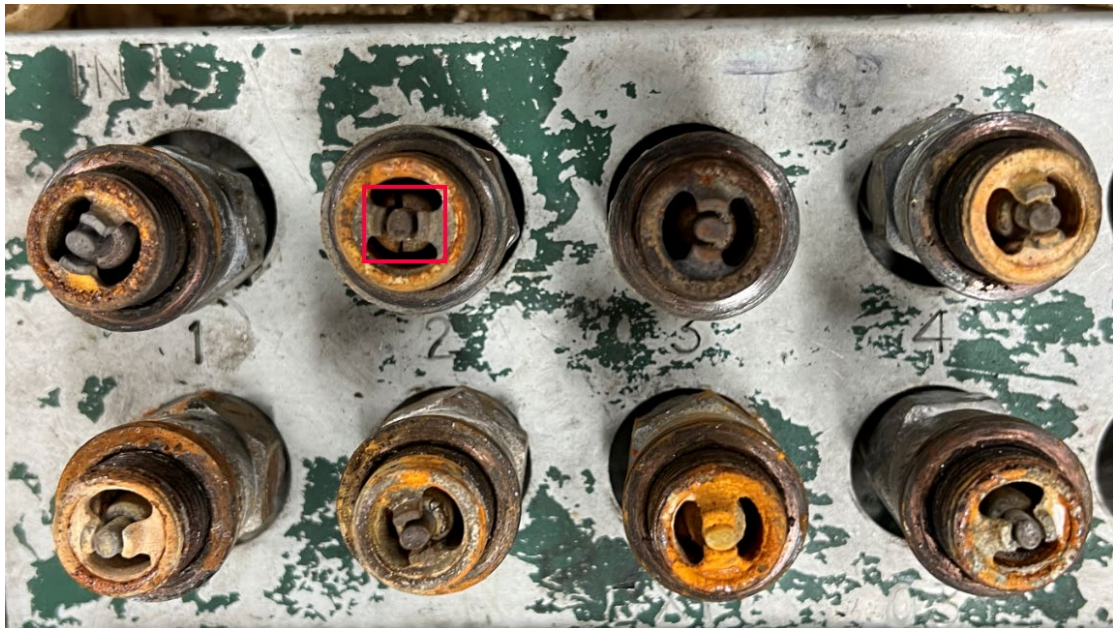
Mynd 87: Efra kerti nr. 2 var með skemmdu rafskauti.

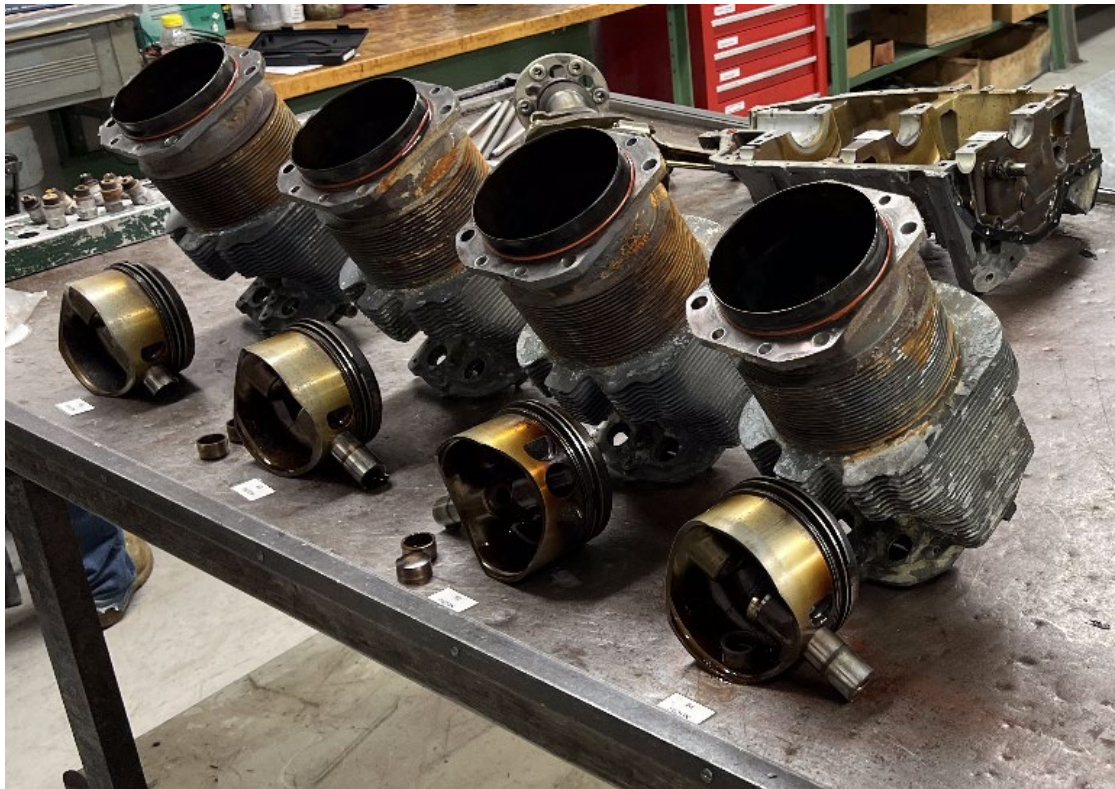
Mynd 88: Minniháttar tæring var á öllum strokkum.

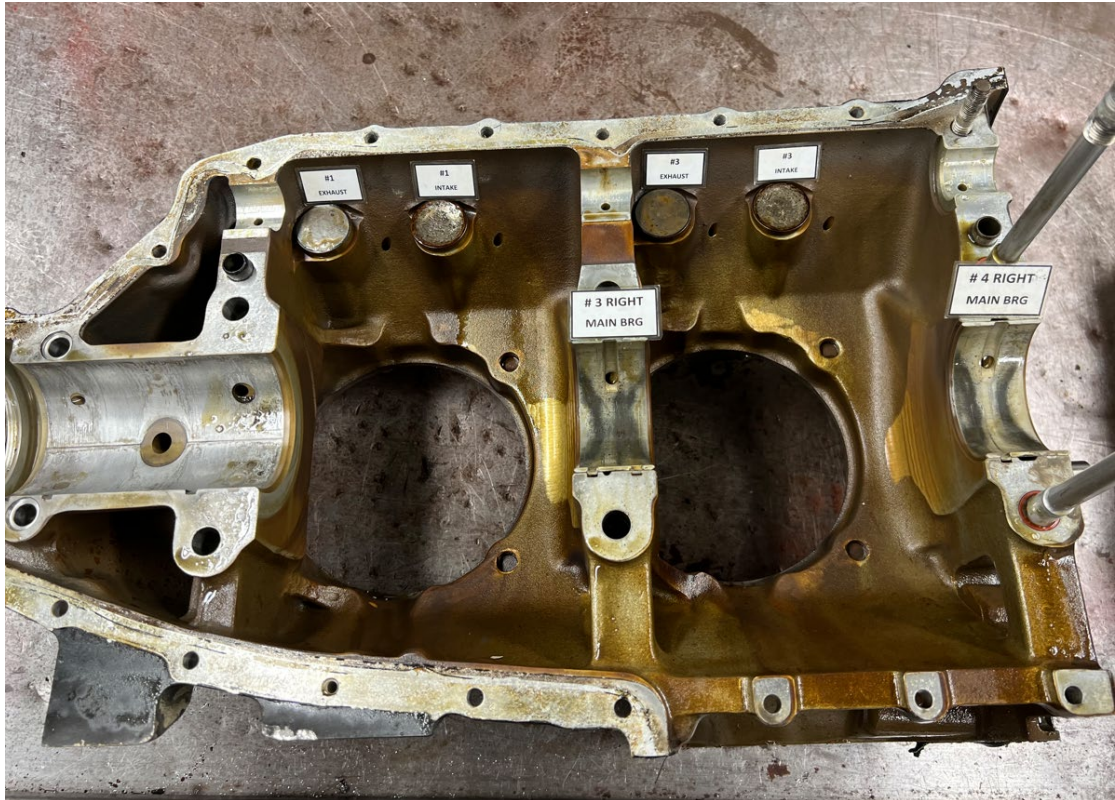
Mynd 90: Slit á legum sveifarás og á töppum við inntök fyrir strocka 1 og 3 við knastás.

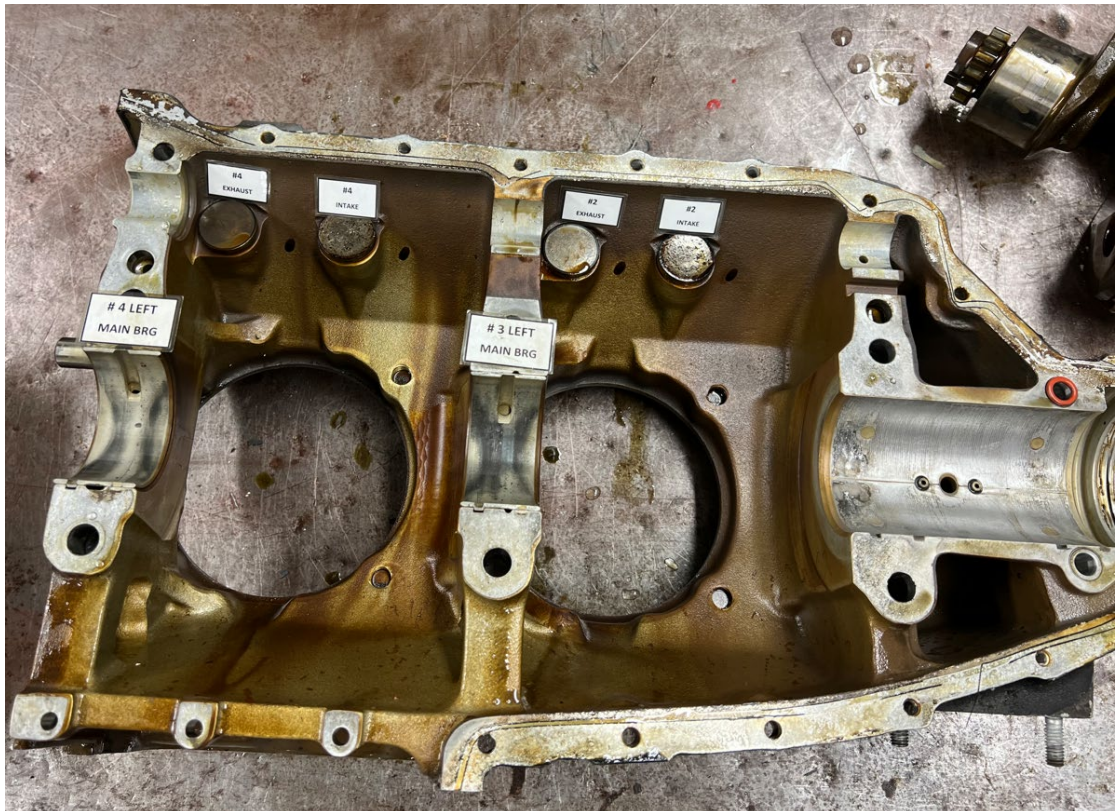
Mynd 91: Slit á legum sveifarás og á töppum við inntök fyrir strocka 2 og 4 við knastás.

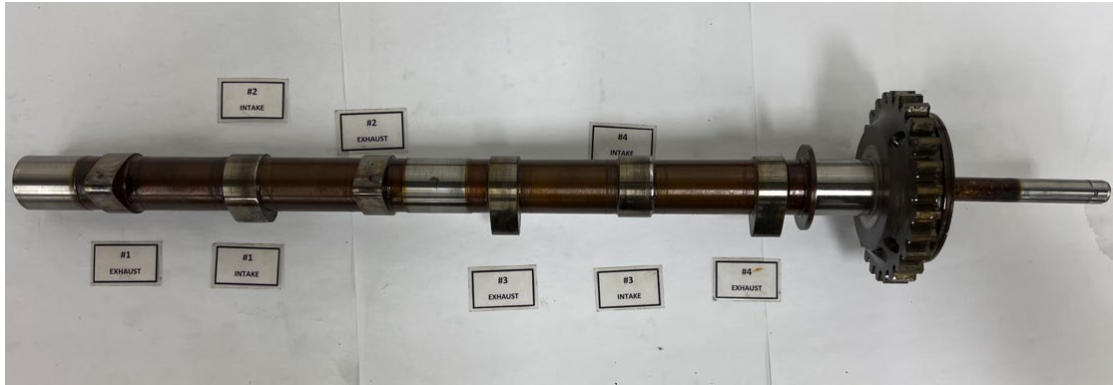
**Mynd 92: Slit (spalling) var á knöstum (lopes) á knastás.**

Að sögn framleiðandans var slitið (spalling) á knöstum og töppum á hreyfli TF-ABB á byrjunarstigi. Slíkt slit veldur takmörkuðum, en jafnframt stöðugum, aflmissi. Því ætti gangurinn í hreyflinum að vera aðeins grófari en við besta ástand, en þetta veldur þó ekki bilun í hreyflinum.

Að sögn framleiðandans er slit (spalling) á knöstum (camshaft lopes) og töppum (tappets) algengt og er það ein af ástæðunum fyrir því að hann mælir með grannskoðun á hreyflum á 12 ára fresti eða 2000 flugtímum (hvort sem kemur fyrir).
