## LOKAÐ MEÐ BÓKUN

Málnr.: **23-053F015**

Dags: **29. júlí 2023**

Lýsing: **Ók á svifvængjamaðmann í landingarbruni**

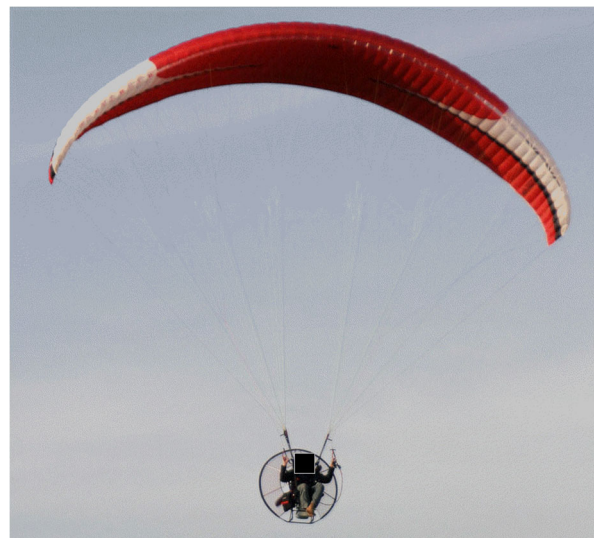
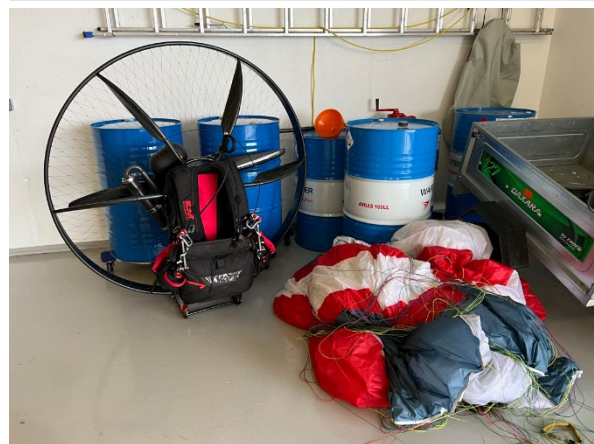
Þegar svifvængjamennirnir komu inn til landingar í Múlakoti, urðu þeir varir við flugvél TF-KAU (Boeing PT17), sem fór í tvö fráhrarfsflug á meðan þeir voru að lenda í Múlakoti.

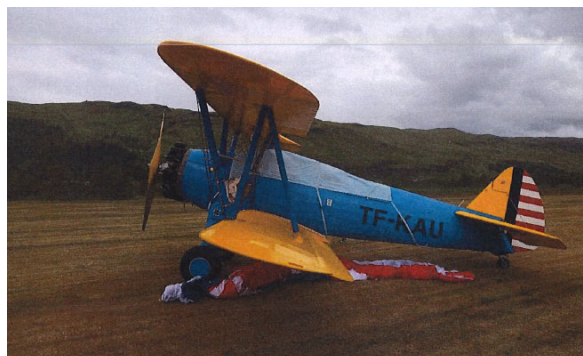
Flugmaður flugvélarinnar (TF-KAU) sem hugðist lenda á flugvelli í Múlakoti, varð einnig var við umferð svífvængjamanna (paragliders) og fór því í tvö fyrrgreind fráhrarfsflug fyrir flugbraut 29.
