Skýrsla um banaslys í umferðinni

Mál nr.: **2023-046U008**

Staðsetning: **Þrengslavegur**

Atvik: **Útafakstur og velta**

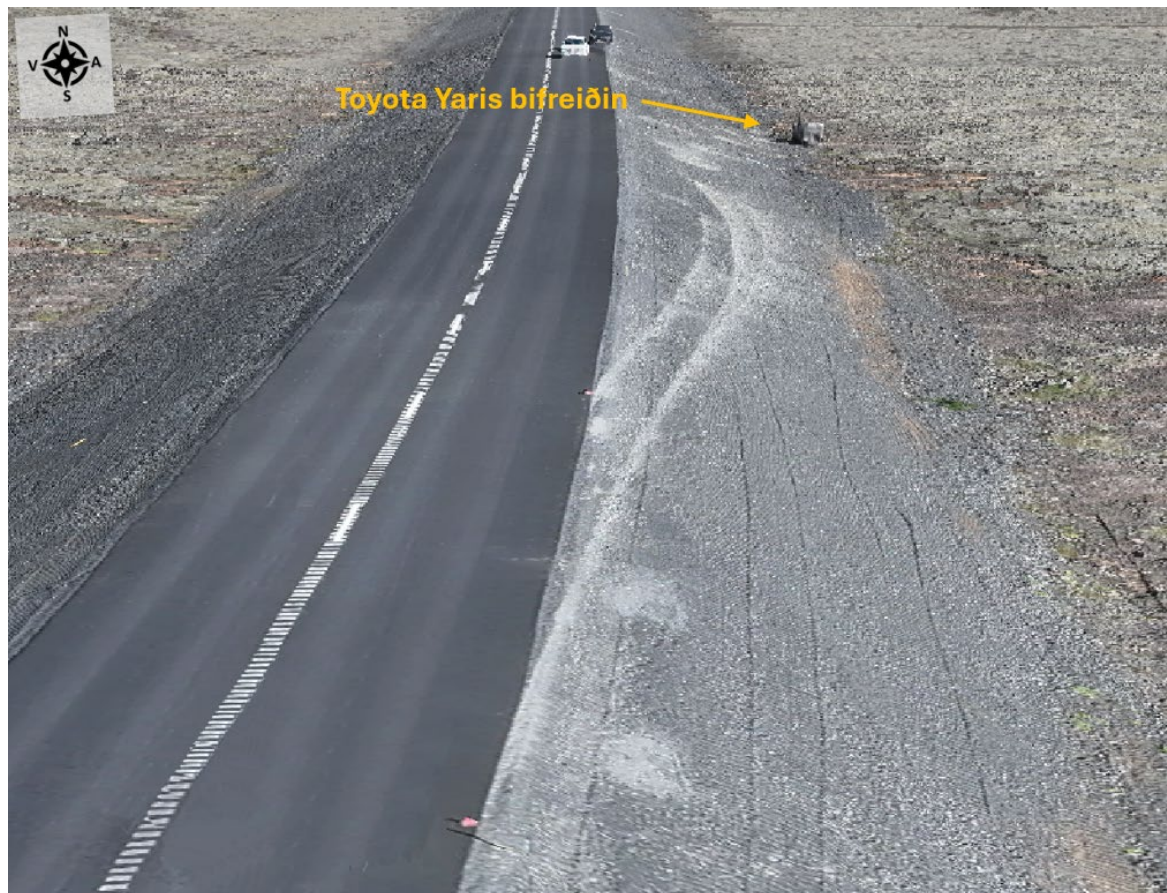
Þann 13. júlí 2023 var Toyota Yaris fólksbifreið ekið Þrengslaveg í norðurátt. Ökumaður var einn í bifreiðinni. Um 11 km norðan Hlíðarendavegar, í mjúkri vinstri beygju skammt sunnan við malarnámu í Þrengslum, fór bifreiðin hægra megin út fyrir veg. Fljótlega eftir að bifreiðin fór út fyrir bundið slitlag, og var ekið í hallandi vegfláa, var henni beygt til vinstri, áleiðis upp á slitlagið. Við það myndaðist hliðarskrið og í kjölfar þess endastakkst hún nokkrum sinnum, á um 48 metra kafla, og stöðvaðist á hvolfi um 11 metra austan vegarins. Heildarlengd leiðar bifreiðarinnar utan slitlags var um 158 metrar. Ökumaður kastaðist út úr bifreiðinni í slysinu og hafnaði tæplega 19 metrum frá bifreiðinni. Tilkynnt var um slysið til lögreglu kl. 08:38. Rannsóknarnefnd samgönguslysa fékk tilkynningu kl. 09:14 og fór á vettvang.

Mynd 2. Yfirlitsmynd, úr þrívíðu líkani af slysstað, sem sýnir ákomur á jarðvegi og staðsetningu bifreiðarinnar eftir slysið. Horft er til norðurs.

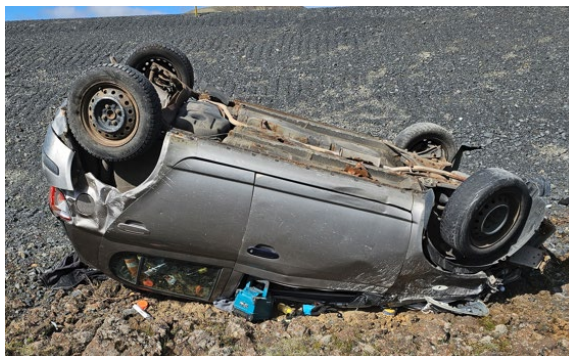
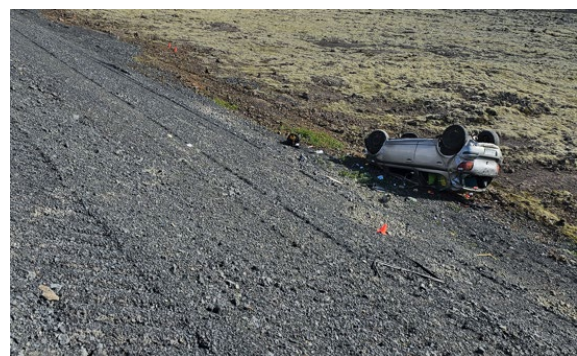
Bifreiðin var tekin til bíltæknirannsóknar. Ekkert í niðurstöðum bíltæknirannsóknarinnar benti til þess að skyndibilun hafi orðið í bifreiðinni sem getur hafa valdið slysinu. Engin ummerki voru á öryggisbelti né beltalykkju um notkun þeirra þegar slysið átti sér stað. Plast utan um öryggisbeltalás ökumanns var brotið. Öryggispúðar sprungu ekki út. Ástand hjólbarða að framan var lélegt, með mynsturdýpt frá 0 mm upp í 3,5 mm. Ummerki voru á hægri felgu og hjólbarði var loftlaus sem bendir til þess að bifreiðinni hafi verið beygt til vinstri á ósléttu yfirborði, hjólbarði við það affelgast og lofttæmst. Ástand hjólbarða að aftan var gott, með mynsturdýpt frá 5 mm til 6 mm. Hjólbarði hægra megin að aftan var loftlaus þegar bíltæknirannsóknin var framkvæmd en minniháttar beygla var á felgu sem gæti hafa valdið leka. Ástand hemla að framan var gott en hemlar að aftan frekar slitnir og því óvíst hvort um fulla hemlakrafta hafi verið að ræða. Hjóla- og stýrisbúnaður var kominn til ára sinna og fóðringar því mjúkar og slitnar en búnaðurinn í lagi að öðru leyti. Burðarvirki bifreiðarinnar var mikið tært og hafði bifreiðin fengið athugasemd í skoðun 2019, 2022 og 2023 vegna styrkleikamissis í undirvagni sem hafði ekki áhrif í veltu bifreiðarinnar.

Mynd 3. Bifreiðin á slystað.

Í bíltækniskýrslu kemur fram að spyrnufóðringar bifreiðarinnar að framan hafi verið lausar í sætum og vegna aldurs bifreiðarinnar hafi aðrar gúmmifóðringar á hjóla- og stýrisbúnaði verið orðnar slitnar og mjúkar. Ástand hjólabúnaðar bifreiðarinnar auk lélegra framhjólabarða hafði áhrif á aksturseginnleika hennar.

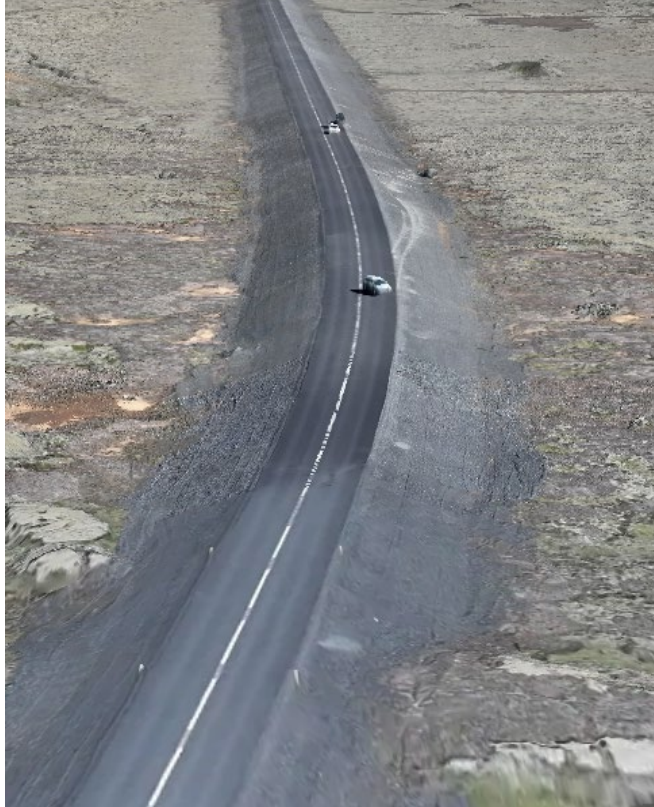
Bifreiðinni var ekið til norðurs í átt að Þrengslum. Á mynd 4 er horft eftir akstursátt bifreiðarinnar og sjá má hvernig hún fór út fyrir veg hægra megin þar sem mjúk vinstri beygja tekur við af beinum

Mynd 4. Yfirlitsmynd sem sýnir mjúka vinstri beygju í akstursátt bifreiðarinnar. Horft til norðurs.

kafla vegarins. Engar vegaxlir voru merktar með kantlínu á veginum og vegflái tók strax við af bundna slitlaginu til hliðar við akbrautina.

Á um 16 mínútna tímabili, fyrir slysið, sendi ökumaður nokkur skilaboð úr símanum, þar af eitt myndskleiði sem tekið var upp á farsímamann við aksturinn og tvær ljósmyndir. Um 21 sekúndu fyrir sjálfvirkt símtal farsímans í Neyðarlínu (112) kl. 08:38:46 bárust ökumanni margmiðlunarskilaboð í farsímamann. Farsímar af þessari gerð hringja sjálfkrafa í Neyðarlínu 20 sekúndum eftir að hann skynjar högg sem kann að gefa til kynna slys. Líklegt er að ökumaðurinn hafi ekki verið með nægjanlega athygli við aksturinn þegar slysið varð (mynd 4).

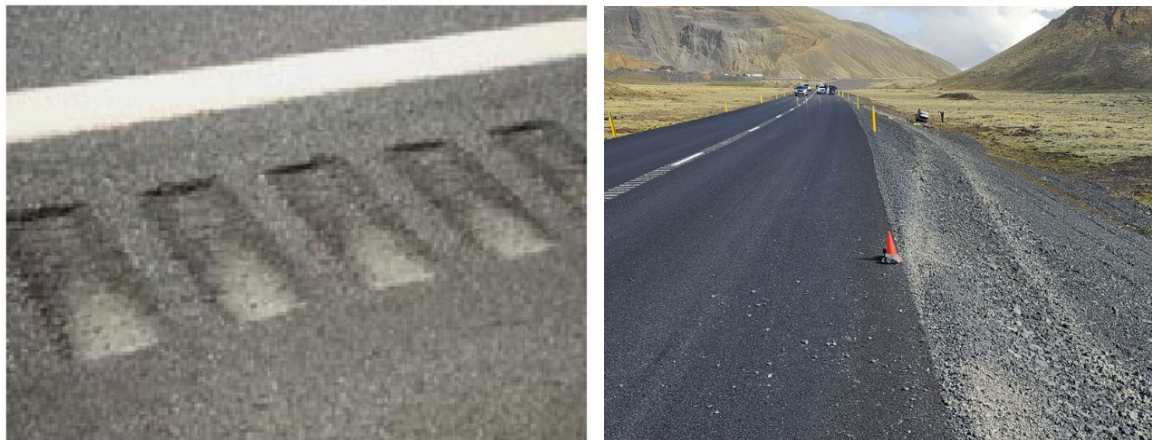
Á slyssað var nýlegt malbik á yfirborði vegarins. Hvorki hafði verið lokið við að merkja kantlínur á veginn né höfðu verið fræstar rifflur til hliðar. Þannig var ekki búið að afmarka breidd akbrautar eða vegaxlir.

Búið var að fræsa rifflur í miðlínu vegarins.

Mynd 6. Samsett mynd. Vinstri mynd sýnir rifflur á vegi. Hægri mynd sýnir Þrengslaveg og vegfláa.

Í sömu skýrslu kemur fram að rannsóknir hafa sýnt að þar sem rifflur eru á yfirborði vega fækkar slysum ávallt, allt að 70%. Sennilegt er að rifflur til hliðar við akreinina hefðu vakið athygli ökumanns áður en bifreiðin fór út fyrir bundna slitlagið, en fram kom við rannsókn slyssins að sennilega var ökumaður ekki með fulla athygli á akstrinum.

Rannsóknarnefnd samgönguslysa beinir þeirri tillögu til Vegagerðarinnar að fræsa rífflur í yfirborð vega þar sem aðstæður og tegund bundins slitlags býður upp á slíkt.

Þar sem breidd vega og tegund bundins slitlags gefa tækifæri til fræsunar á rífflum telur Rannsóknarnefnd samgönguslysa að það ætti að gera. Umferðarrannsóknir sem snúa að notkun ríffla á vegum sýna ávallt jákvæðar niðurstöður gagnvart umferðaröryggi.
