Málnr.: 2023-055-S-030

Lýsing: Mál endurupptekið vegna nýrra upplýsinga

Nr. 21-002 S 001 Muninn fóðurprammi

Sekkur á Reyðarfirði

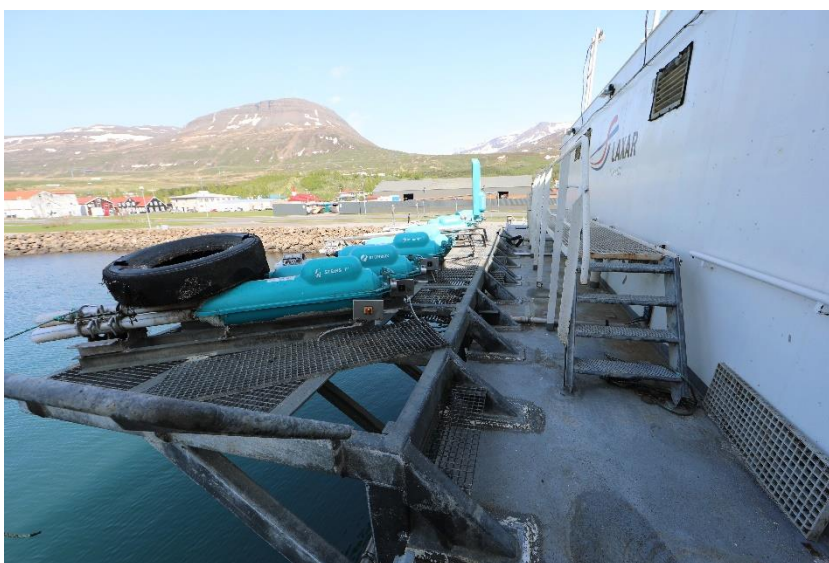
Mynd 1

Við upptekt á prammanum kom í ljós að búið var að bæta við búnaði í prammanum. 20 kW ljósavél var tekin úr prammanum og 160 kW ljósavél sett í staðinn. Þá var tveimur fóðurblásurum bætt við. Þessum búnaði var komið fyrir á millipilfari (Tween deck) prammans.

Það kom einnig í ljós að búið var að smíða pall á stjórnborðssíðu á aðalþilfari prammans (sjá mynd 1).

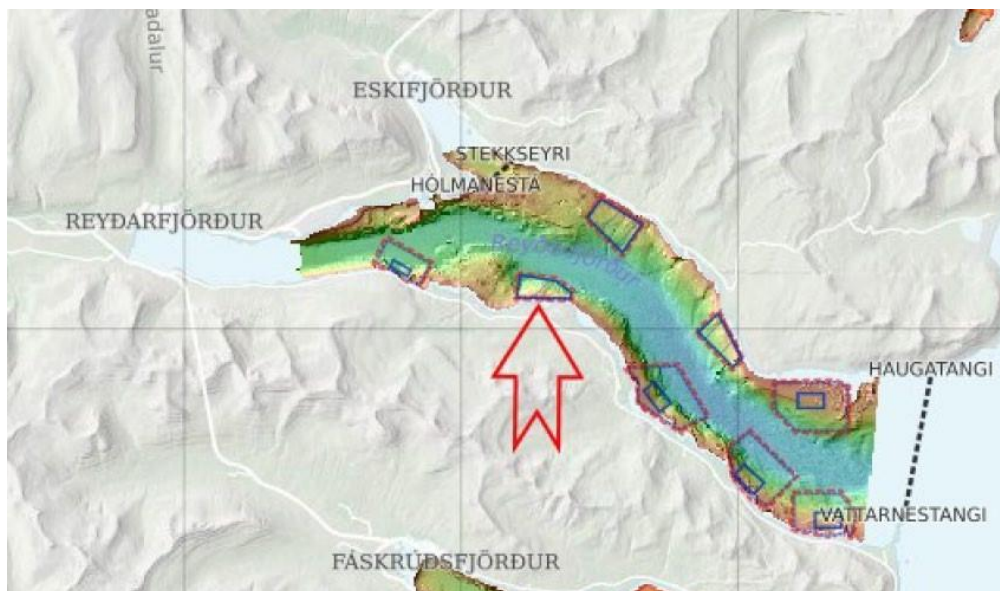
Mynd 1

Aðfararnótt þessa dags eða undir morgunn (*tími óþekktur*) sökk Muninn á 42 m dýpi á stað, 65°00.687N, 13°56.681V (*mynd 1*). Mjög vont veður var á þessum tíma á svæðinu og samkvæmt upplýsingum frá Veðurstofu Íslands (VÍ) var mikil ísing.

Örin sýnir hvar Muninn liggur á 42 m dýpi

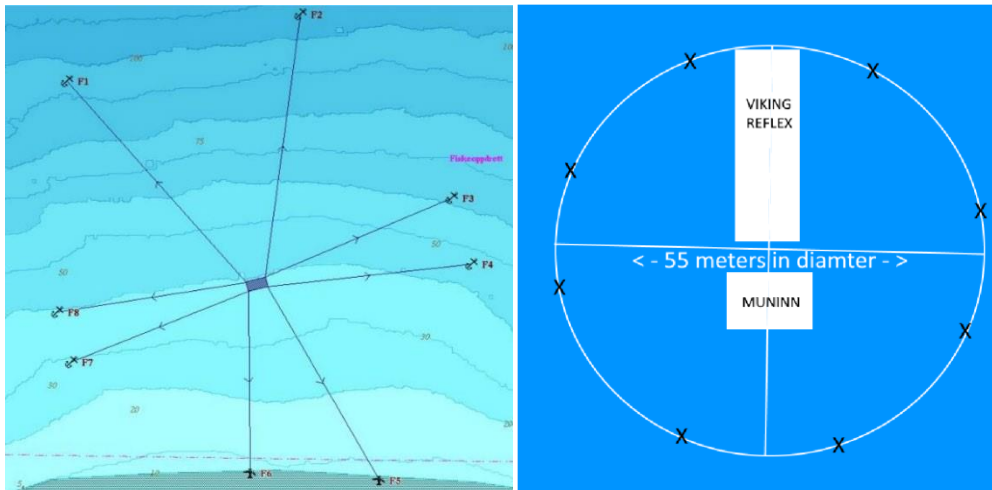
Muninn var mannlaus og festur með átta akkerum sem lágu u.þ.b. 20 – 25 m út frá honum (*mynd 2*). Um borð var sjálfvirkur fóðrunarbúnaður í 16 fiskeldiskvíar.

Mynd2 LegufæriMunins(8) og þvermál(55 m) þeirra um hann

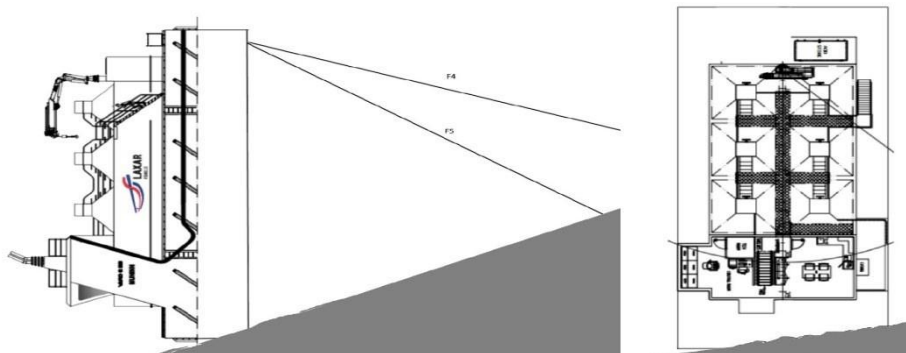
Í ljós kom að Muninn stóð upp á endann á botninum með stýrishúsið niður og voru tvö akkeri (F4 og F5) föst í honum að aftan eins og teikningin á mynd 3 sýnir. Annar endi prammans var á kafi um einn meter niður í botninn en laus á horni hans stjórnborðsmegin. Um 18 m voru frá yfirborði niður að skut hans.

Mynd3 Teikning af legu prammans á sjávarbotni (t.v.) og þverskurðsteikning (t.h.).

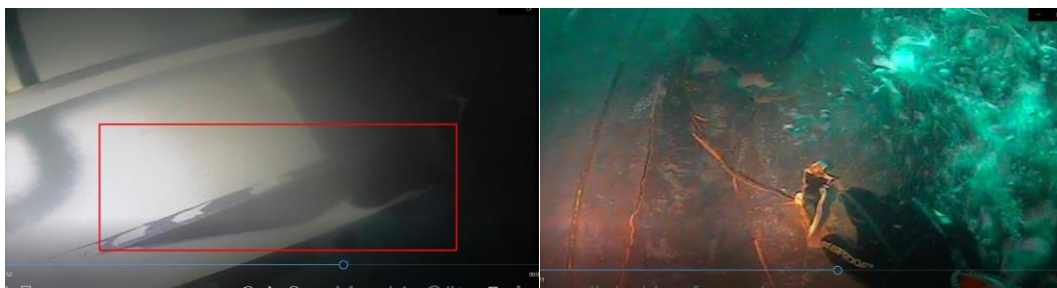
Tvö göt og aðrar skemmdir voru sjáanlegar á botni prammans bakborðsmegin eins og mynd 4 sýnir.

Mynd4 Göt og skemmdir bakborðsmegin

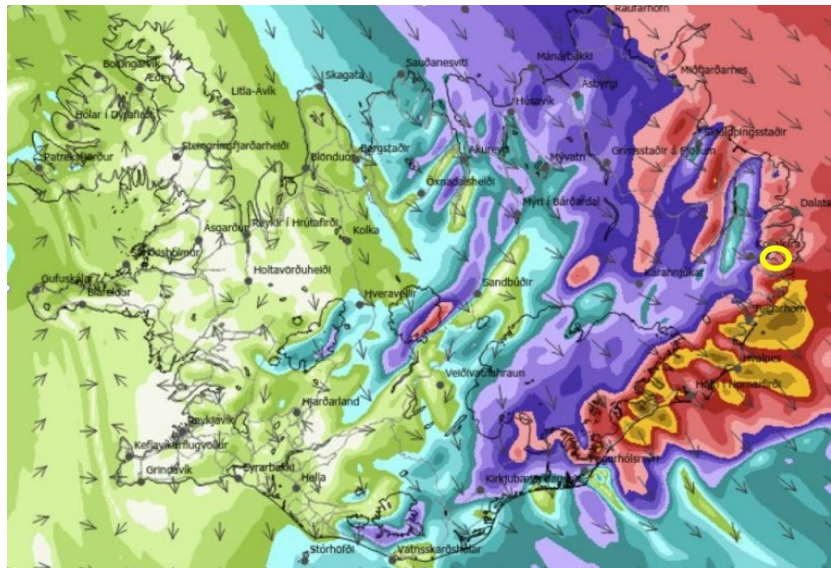
2021. Mynd 5 sýnir veðurkort fyrir vindaspá Ví laugardaginn 9. janúar. Til skýringar þá þýða fjólubláir litatónar fyrir vindaspár á kortinu kvarðann frá 16 m/s til 24 m/s og rauðir litatónar meiri vindhraða en 24 m/s.

Mynd 5 Vindaspá Ví þann 9. janúar 2021. Gul hringurinn sýnir staðsetningu Munins

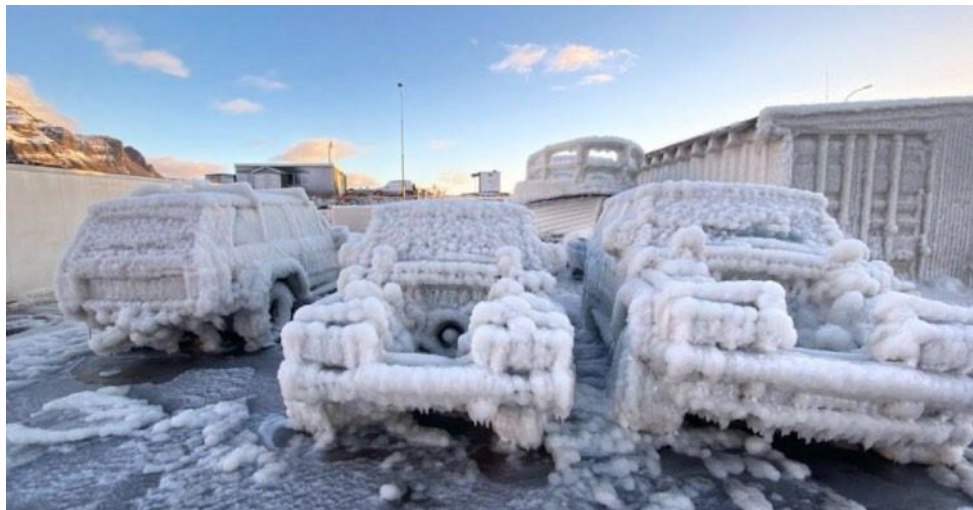
- að samkvæmt athugun Ví út frá Ísingarábendi miðað við skip á rúmsjó frá Overland (1990) var sjávarhiti á svæðinu um 2,5°C. Gera má ráð fyrir því að ísing (mode icing) væri 0,7-2 cm/klst í 21 klst aðfarnótt 9. janúar á þessu svæði. Eins og sjá má á mynd í fjölmiðlum frá Breiðdalsvík hefur umtalsverð ísing verið á svæðinu;

Mynd 6 Breiðdalsvík 10. janúar 2021. Mynd©Benedikt Jónsson - RUV
