### Skýrsla um banaslys í umferðinni

Mál nr.: **2023-072U016**

Staðsetning: **Reykjanesbraut við Innri Njarðvík**

Atvik: **Útafakstur og velta**

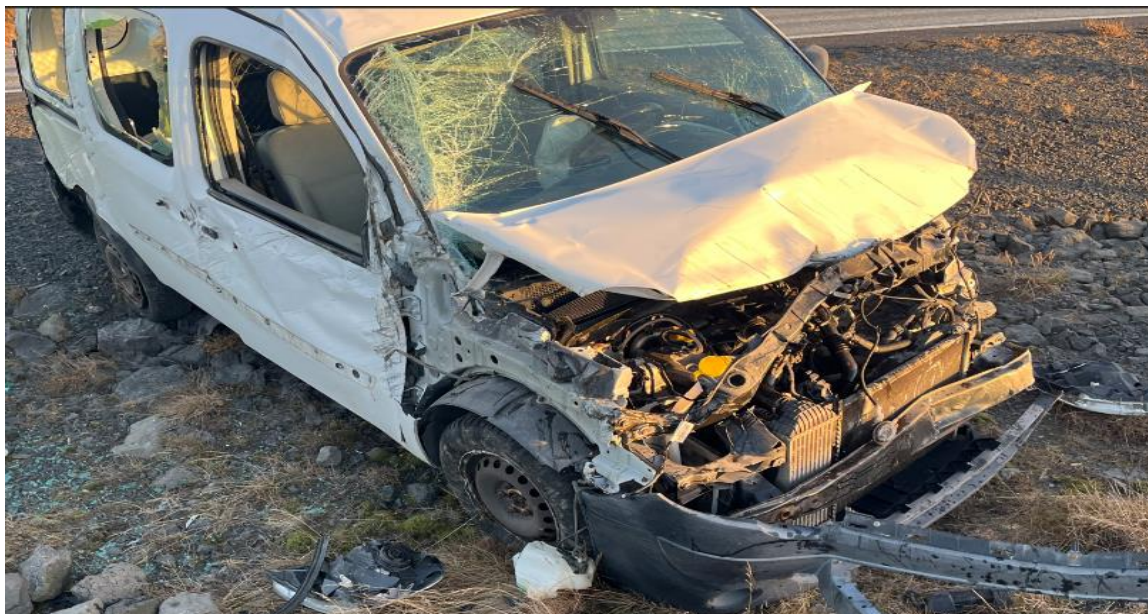
**Mynd 2. Bifreiðin var mikið skemmd eftir slysið.**

Bifreiðin var tekin til bíltæknirannsóknar. Niðurstaða bíltæknirannsóknar var að ekkert benti til skyndibilunar í bifreiðinni sem getur hafa valdið slysi. Í niðurstöðum kom fram að ekki voru ummerki á öryggisbelti né beltalykkju sem geta gefið til kynna að beltí hafi verið í notkun þegar

slysið varð. Einnig kom fram að slag hafi verið í spindilkúlu hægra megin að framan og að léleg gúmmifóðring í hjólsþyrnu vinstra megin að framan gætu hafa haft áhrif á akstursegginleika bifreiðarinnar. Ekki varð mikil aflögun í farþegarými þrátt fyrir að bifreiðin hafi verið mikið skemmd eftir slysið.

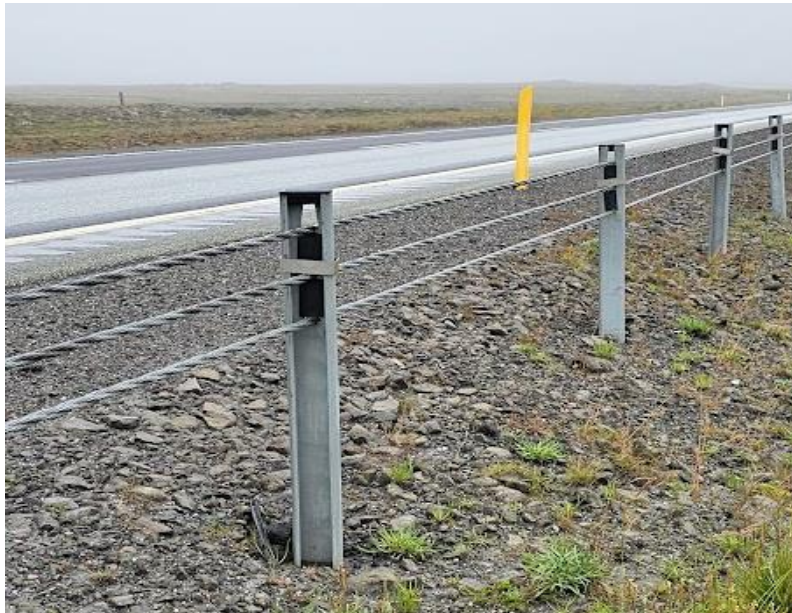
Mynd 3. Viravegrið í miðdeili á Reykjanesbraut.

er um 12,5 metra breið v-laga lægð milli akbrauta. Vegrið, hannað með 3 vírum á milli 0,9 metra hárra málmstaura, var staðsett á miðdeilinum 10 metra frá nyrðri akbrautinni og 2,5 metra frá syðri akbrautinni, sem er fyrir umferð til austurs í átt að höfuðborgarsvæðinu. Efsti vír í vegriðinu var í 0,75 metra hæð (mynd 3). Halli lægðarinnar frá nyrðri akbraut var 8 gráður niður á við í 6 metra frá vegöxl, en þá tók við 8 gráðu halli upp á við, í 4 metra að vegriðinu.

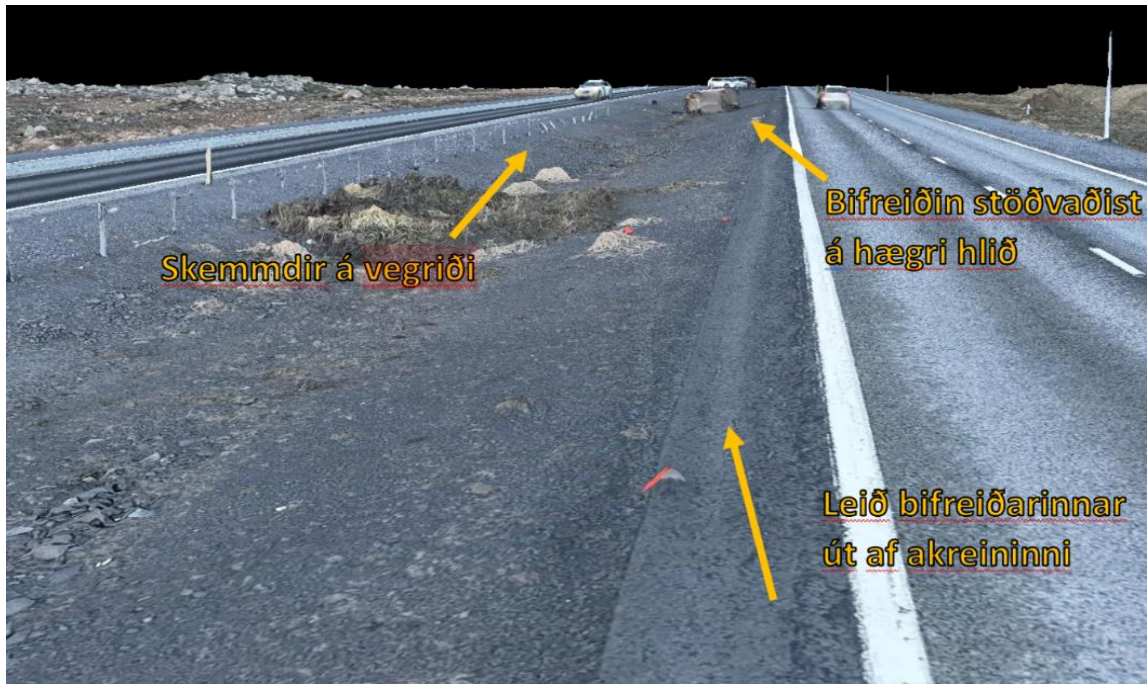
Mynd 4. Heildarlengd slysavettvangs var 111 metrar og 51 metri eftir að bifreiðin rakst á vegriðið og valt.
