Skýrsla um slys

Málsnúmer: **24-01-S-002 Blængur NK 125**

Dags: **4. febrúar 2024**

Lýsing: **Togvír slæst í skipverja**

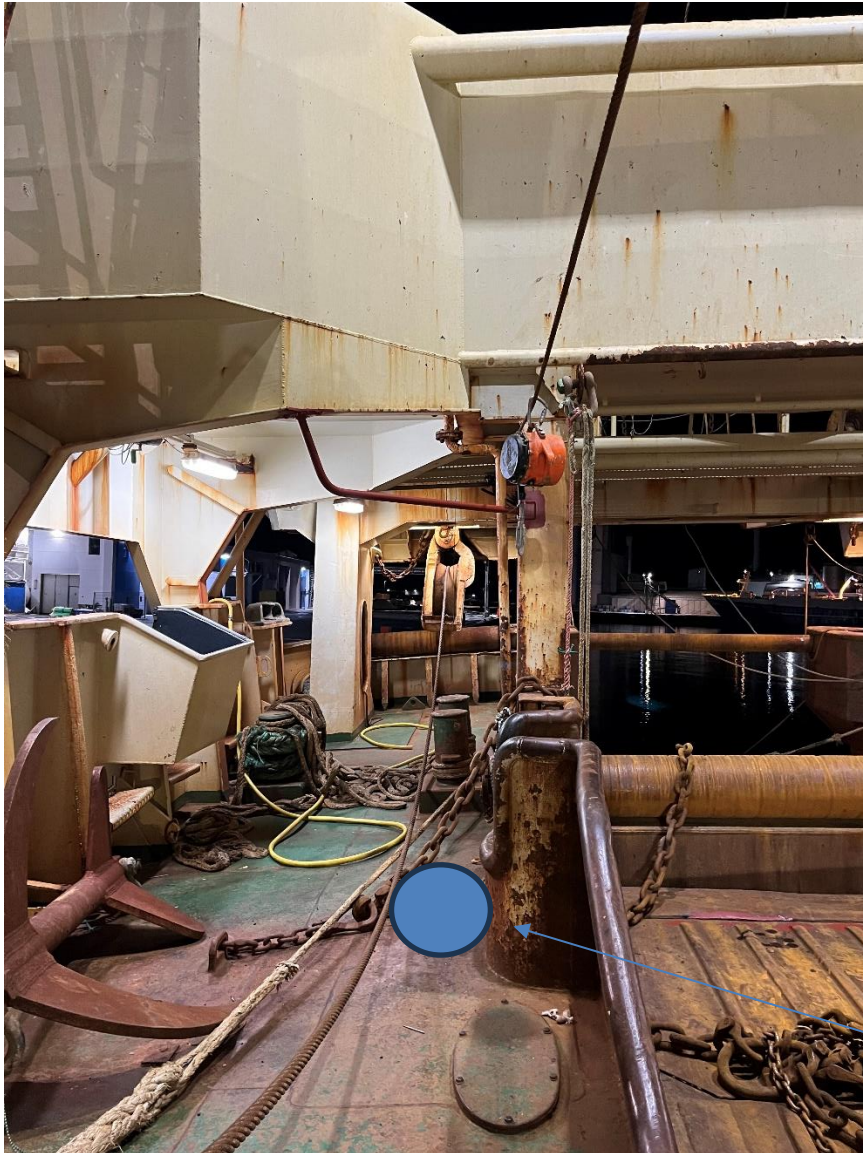
Fyrir mistök var slakað í stjórnborðshlerann og slitnaði togvírinn þeim megin og slóst í (féll á) skipverjann sem framar stóð utan við rennuna. Mynd 1 sýnir staðsetningu skipverjans þegar vírinn slitnaði.

Vitað var að kósi í auga togvírsins var sprunginn og orðinn lélegur. Þeim hluta vírsins sem slitnaði var fargað og því var ekki hægt að taka hann til rannsóknar. Það kom einnig fram að eftir að búið var að tengja botnvörpuna við grandaraspilin var hlerinn hífður upp á sömu átakstillingu og þegar botnvarpan var aftan í hlerum. Það að híft var í rangan hlera flokkast sem mannleg mistök og var útilokað að þeir sem stóðu stjórnborðsmegin hefðu getað brugðist við á réttan hátt. Gerð var rannsókn á atvikinu af útgerð og áhöfn og var gripið til margvíslegra aðgerða til að fyrirbyggja að slyss sem þessi endurtaki sig.

Samverkandi þættir sem fóru saman áttu allir þátt í slysinu. Kósi í auga togvirsins var skemmdur, slakað var fyrir mistök í rangan hlera þar sem skipverji stóð á hættusvæði og híft var með of miklu átaki.

Vírar, splæs og augu yfirfarin ásamt því að splæst voru ný augu og skipt um kósa.

Togvír stytur um 200 metra og gengið úr skugga um að hann væri í lagi.

Fundnir voru öflugri kósar sem síður eiga að brotna.

Komið var fyrir upphengju/slá fyrir togvír milli blakkar og flugbrautar til að lágmarka hættu á að togvír falli á vinnusvæði sjómanna.
