Skýrsla um banaslys í umferðinni

Mál nr.: **2023-043U007**

Dagsetning: **7. júlí 2023**

Atvik: **Útafakstur bifhjóls**

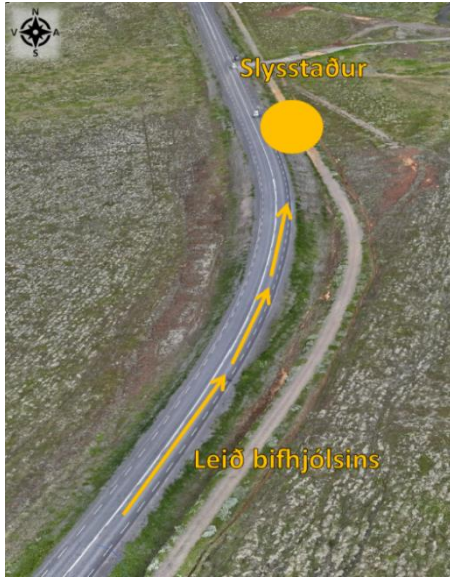
Mynd 2. Yfirlitsmynd sem sýnir vinstri beygju við slysstað. Myndin er tekin til norðurs.

Vegurinn var með eina akrein í hvora átt. Hámarkshraði var 90 km/klst. Aflíðandi brekka er í beygju í aðdraganda slysavettvangs. Syðst og efst í brekkunni breyttist merking eftir miðju vegarins úr óbrotinni línu í tvöfalda hálfbrotna línu við hliðina á heilli línu. Óbrotni hluti línunnar var í akstursátt bifhjólsins og því var heimilt að aka fram úr í þá akstursátt. Skömmu áður en beygjunn lauk og komið var á jafnsléttu tók við óbrotin lína eftir miðju vegarins. Brotnar kantlínur voru sitt hvoru megin akbrautarinnar (mynd 2).

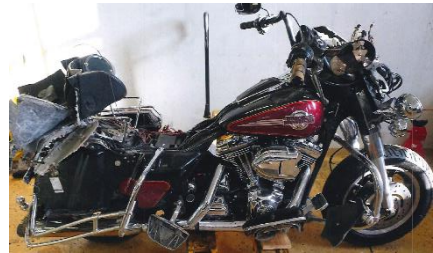
Mynd 3. Bifhjólið. Mynd úr tæknirannsókn.

Tæknirannsókn var gerð á bifhjólínu. Framhjólbarði bifhjólsins var af tegundinni Harley Davidson Dunlop D402F stærð MT90B16, framleitt árið 2018. Minnsta dýpt mynsturs var 4 mm á miðjum bana og 4 mm á ytri brúnum. Loftþrýstingur var 27 psi. Afturhjólbarði bifhjólsins var af sömu tegund og stærð. Minnsta dýpt mynsturs var 6 mm á miðjum bana og 3,5 mm á ytri brúnum. Loftþrýstingur var 25 psi. Samkvæmt handbók hjólsins á loftþrýstingur í báðum hjólbörðum að vera 36 psi, ef ökumaður er einn á hjólinu. Framhjólbarði var af réttri stærð samkvæmt handbók hjólsins en afturhjólbarði var minni en uppgefin stærð, sem var MU85B16. MU85B16 hjólbarðinn er skráður 140 mm breiður og 119 mm hár. MT90B16 hjólbarðinn, sem var á hjólinu að aftan, er uppgefinn 130 mm breiður og 117 mm hár. Burðarþol MU85B16 er aðeins meira eða 908 pund@40 psi á móti 827 pund@40 psi fyrir MT90B16 hjólbarðann. Munur á þessum hjólbörðum er lítill og hefur líklega ekki haft áhrif á aksturseiginleika hjólsins.

Í rannsókninni kom fram að boltar sem festu stýri við gaffal voru lausir og gætu myndað slag í stýrinu. Ekki var hægt að segja til hvort þeir hafi verið lausir fyrir slys eða losnað við högg í slysinu. Þegar hægri boltinn var losaður úr kom í ljós að hann var boginn. Skipt hafði verið um stýri á hjólinu og sett hærra stýri en upprunalega og var það vel fast í festingarbaulum á hjólinu. Ástand hjólsins var að öðru leyti gott, ekki var að finna slit eða slag í hjólalegum eða stýrislegu.

Loftþrýstingur beggja hjólbarða var undir viðmiðum framleiðanda. Einnig var los var á boltum sem festu stýri við gaffla og var hægri boltinn boginn. Ekki var hægt að segja til um hvort boltarnir hafi verið lausir fyrir slysið eða hafi losnað við högg í slysinu. Hvorutveggja getur haft áhrif á skak í bifhjóli.

Rannsóknarnefnd samgönguslysa beinir þeirri tillögu til Samgöngustofu að yfirfara og vinna umbætur á skoðunarhandbók gagnvart skoðun bifhjóla.

RNSA telur ástæðu til þess að Samgöngustofa endurskoði þann hluta skoðunarhandbókar ökutækja sem snýr að skoðunum bifhjóla. Æskilegt er að bifhjól séu skoðuð með sambærilegum hætti og stór ökutæki þar sem sérþjálfaðir skoðunarmenn framkvæma skoðun með sérhæfðum tækjabúnaði. Slík aðstaða og þekking myndi auðvelda og bæta skoðanir bifhjóla. Nefndin leggur áherslu á að uppfærsla skoðunarhandbókar snúi meðal annars að skoðun á legubúnaði. Einnig að settar verði kröfur um hámarksaldur og lágmarks loftþrýsting hjólbarða bifhjóla. Þá telur nefndin að mikilvægt sé að setja í skoðunarhandbók ramma um breytingar sem gerðar eru á bifhjólum sem og ásetningu aukahluta.

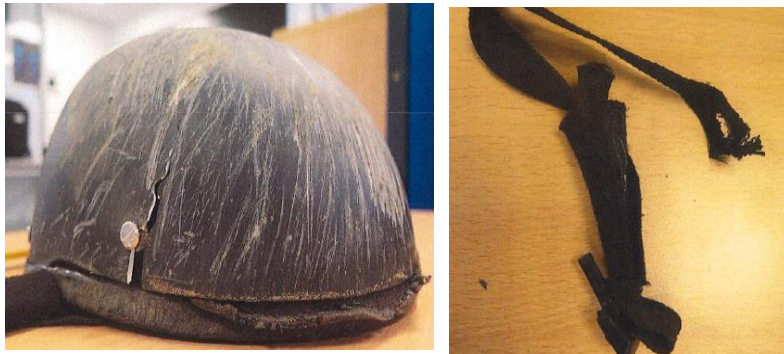
Hjálmur ökumanns bifhjólsins var ekki CE merktur. Hjálmurinn, sem ekki var viðurkenndur sem hlífðarhjálmur á Íslandi, var opin með flísfóðringu að innan, hökuól og án allra merkinga. Við slysið brotnaði hjálmurinn hægra megin. Hökuólin hægra megin losnaði og plastsmellufesting á hökuól brotnaði (mynd 4). Hjálmurinn losnaði af ökumanninum í slysinu.

Mynd 4. Hjálmurinn var brotinn á hægri hlið. Á myndinni til hægri sést trosnuð festing hökuólarinnar og brotin plastsmellufesting. Myndir: Lögreglan á Suðurlandi.

Ökumaður bifhjólsins notaði hjálm sem ekki er viðurkenndur til notkunar á bifhjólum á Íslandi. Hann var án CE merkingar og veitti ekki nægjanlega vörn í slysinu. Ökumaðurinn var ekki að fullu klæddur í viðeigandi öryggisfatnað við aksturinn.

Rannsóknarnefnd samgönguslysa beinir þeirri tillögu til Samgöngustofu að auka fræðslu um hlífðarbúnað bifhjólafólks.

Rannsóknarnefnd samgönguslysa beinir þeirri tillögu til Innviðaráðuneytisins að setja í reglugerð ákvæði um flokkun, gerð og notkun öryggis- og verndarbúnaðar óvarinna vegfarenda sbr. 4. mgr. 79. gr. umferðarlaga nr. 77/2019, með síðari breytingum.
