Lokaskýrsla um alvarlegt flugumferðaratvik

Málnr.: **24-010F006**

Staður: **Í lokaaðflugi fyrir flugbraut 19 á Keflavíkurflugvelli**

Lýsing: **Árekstrarhætta á milli tveggja flugvéla**

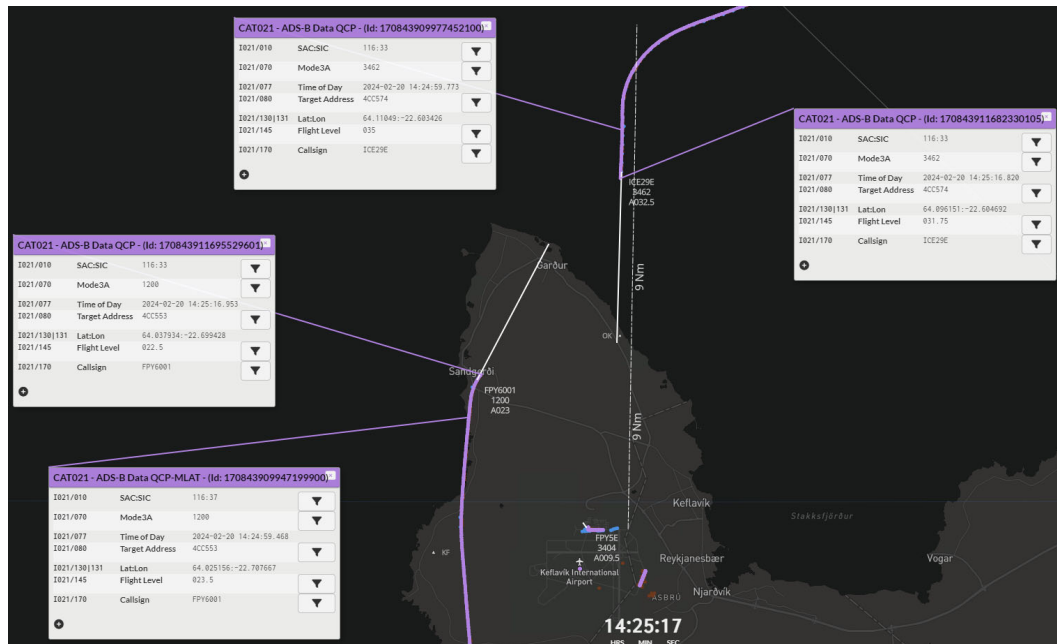
- Flugvél ICE29E var ekki á 9 NM lokastefnu, því að hún lauk við að beygja inn á lokastefnuna um stöðumið KFI19 klukkan 14:24:51 og þá var hún í 7,6 NM fjarlægð frá flugbraut 19
- Klukkan 14:24:59, þegar FPY6001 fékk upplýsingar um flugumferð á 9 NM lokastefnu, þá var ICE29E í raun 7,2 NM frá flugbraut 19

Mynd 1: Staðsetning flugs FPY6001 og ICE29E klukkan 14:25:17

Á þessum tímamarki sagði flugumferðarstjórinn nemanum að ratsjármyndin liti illa út, en benti honum jafnframt á að það myndi breytast með framvindu flugvéllanna.

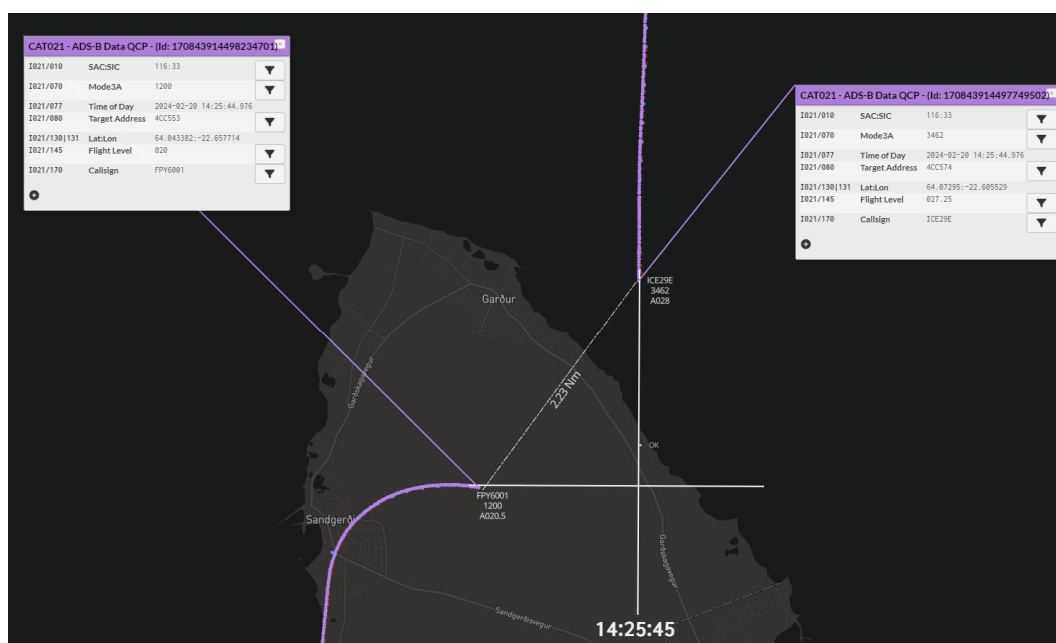
Mynd 2: Staðsetning flugs FPY6001 og ICE29E klukkan 14:25:45

Rannsóknin leiddi í ljós að þá voru 2,2 NM á milli flugvéla. FPY6001 var þá í um 1200 fetum³ á hægri þverlegg fyrir flugbraut 19 á meðan ICE29E var í um 1900 fetum⁴ í lækku á lokastefnu inn að flugbraut 19. Strax í kjölfarið kallaði FPY6001 á bylgjunni:

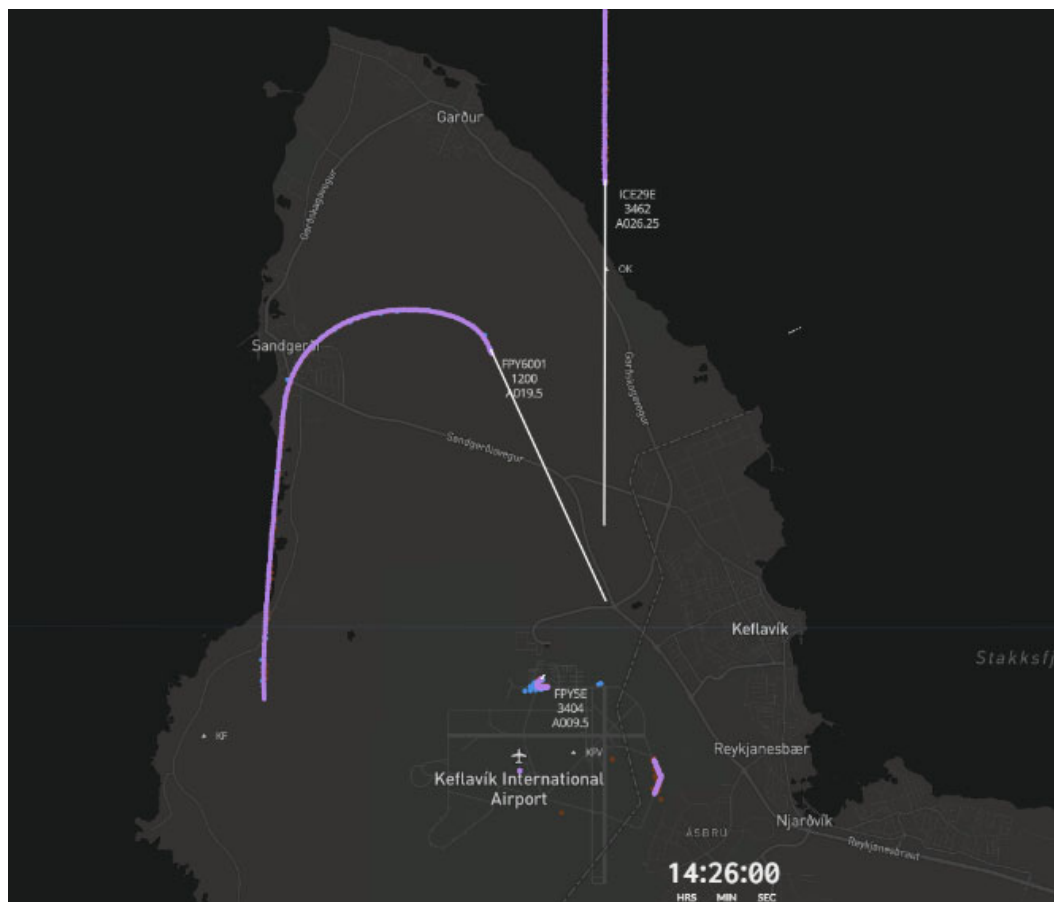
Mynd 3: Staðsetning flugs FPY6001 og ICE29E klukkan 14:26:00

Minnsti hæðaraðskilnaður mældist 50 fet og voru þá 1,63 NM á milli loftfaranna. Minnsti lengdaraðskilnaður var 1,56 NM og voru þá 375 fet á milli loftfaranna. Atvikið átti sér stað í D loftrými, en þá er ekki veitt aðskilnaðarþjónusta á milli sjónflugs (VFR) og blindflugs (IFR) nema að beðið sé um það. Áhöfn FPY6001 hafði ekki óskað eftir aðskilnaðarþjónustu við blindflug.
