Málsnúmer: 2024-012-S-003 Herjólfur

Dagsetning: 15. febrúar 2024

Staður: Á leið frá Vestmannaeyjum í Landeyjarhöfn

Lýsing: Bruni í björgunarfari

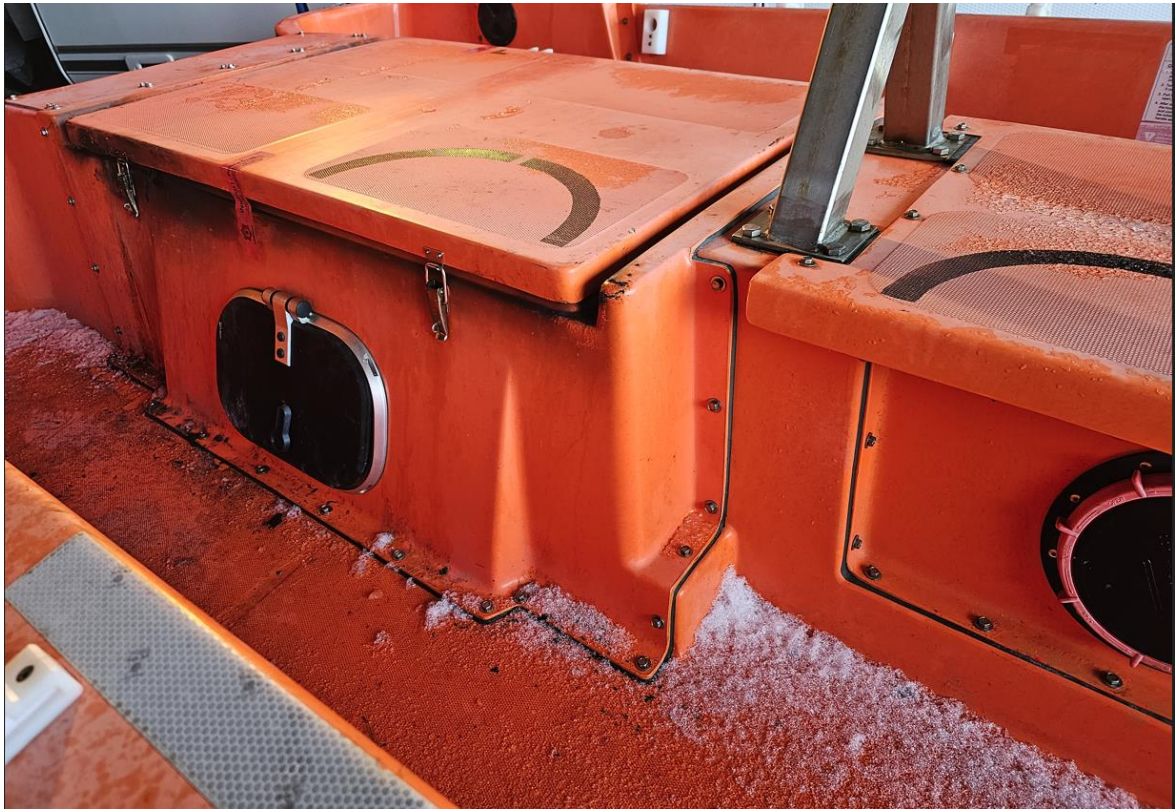
Lok og hliðar vélarrúms.

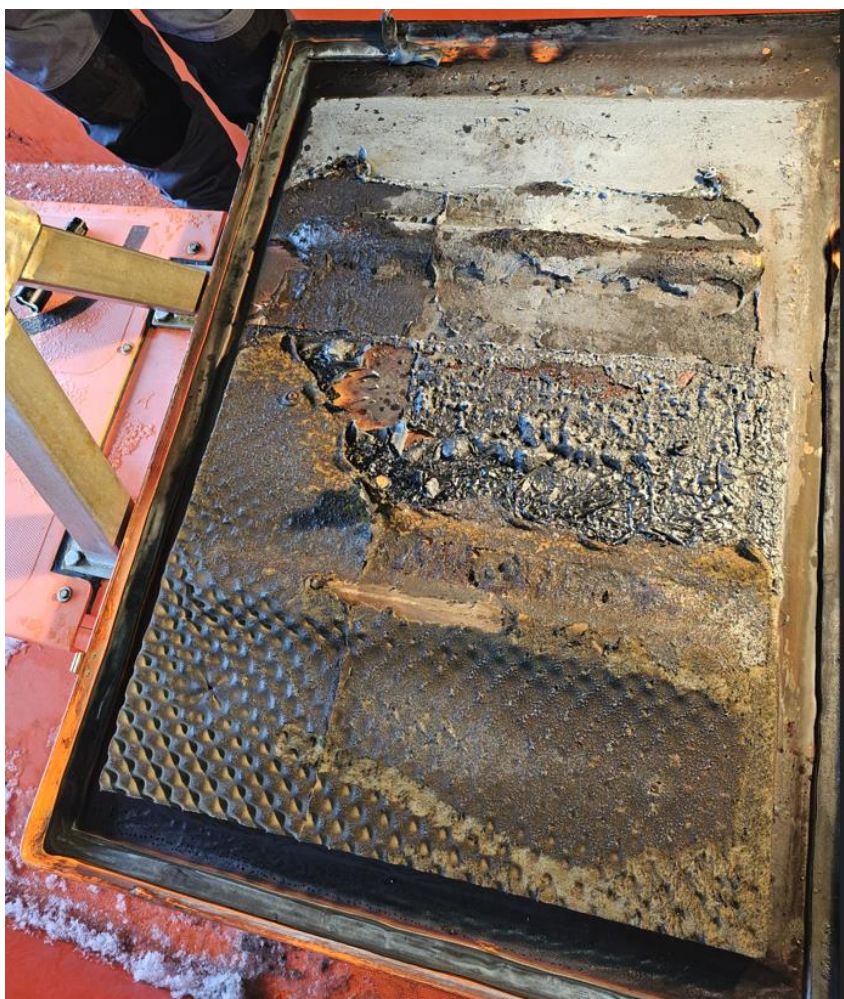
Lok vélarrúms sviðnaði.

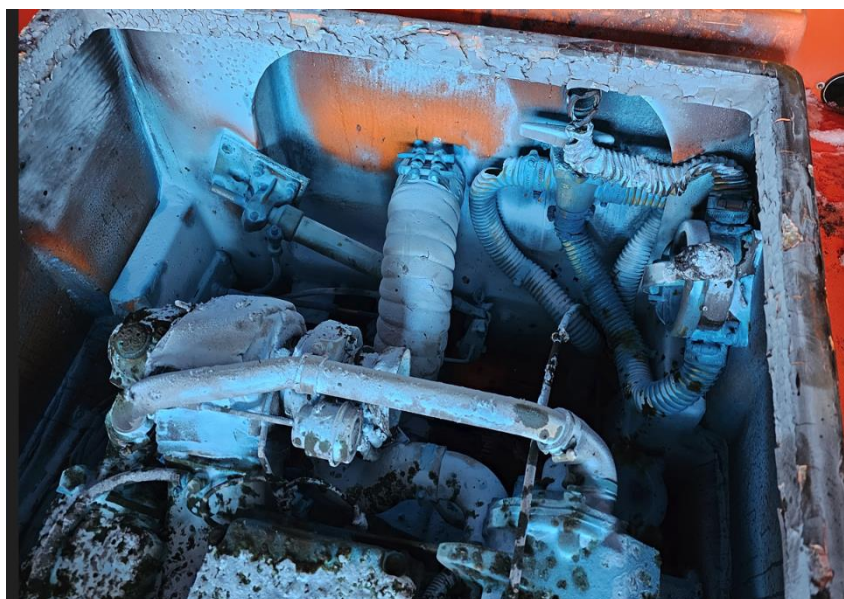
Vél léttbátsins. Séð aftur eftir bátnum

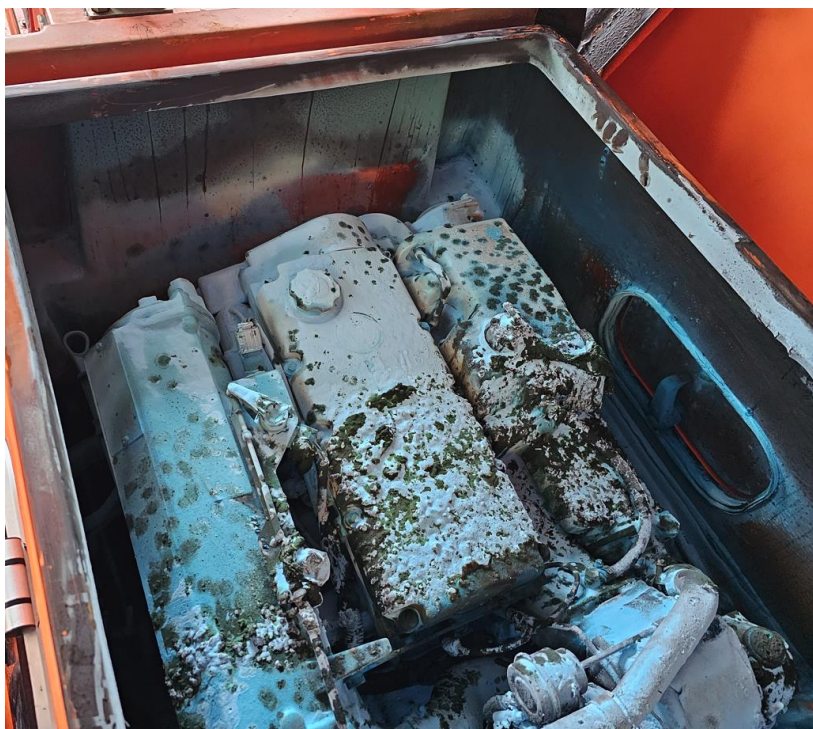
Vél léttbátsins. Séð fram eftir bátnum.

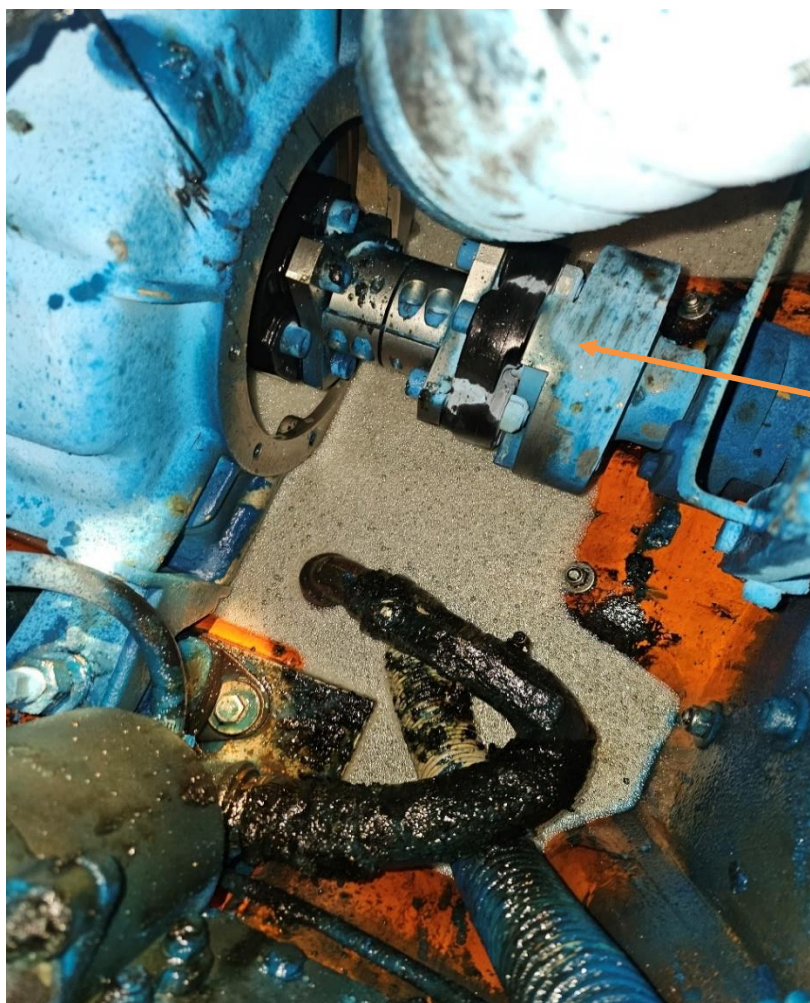
Öxultengi sem tengir vélina við skrófuöxul reyndist ná í olíu í botni vélarhússins og ausa henni upp í lok hússins og þaðan yfir vélina.

Var vökvanum dælt upp úr botni vélarrýmisins og reyndist magnið vera 20 lítrar. Rúmur helmingur var hráolía en afgangurinn vatn. Við nánari skoðun fannst leki á hráolíulögn frá síu sem útskýrði hráolíuna í botni vélarhússins.

Samtengi á öxli sem  
náði niður í oíublandað  
vatn. Þegar olían  
úðaðist yfir vélina  
kviknaði í.

Ákveðið var að stytta tíma milli reglubundinna skoðana úr einum mánuði í vikulegar skoðanir eins og reglugerð segir til um. Komið var fyrir vöktun á vökvahæð í botni vélarrýmisins sem á að gefa viðvörðun á stjórnskjá bátsins ef hún verður of há.
