FLUGMÁLASTJÓRN  
LOFTFERÐAEFTIRLIT

Skýrsla um flugslys  
TF-ORK  
Helio H-295  
við Bíldudalsflugvöll  
11. júlí 1974

Skýrsla um flugslys

Loftfar: TF-ORK, Helio H-295. Hreyfill: Lycoming GO-480-GTDG

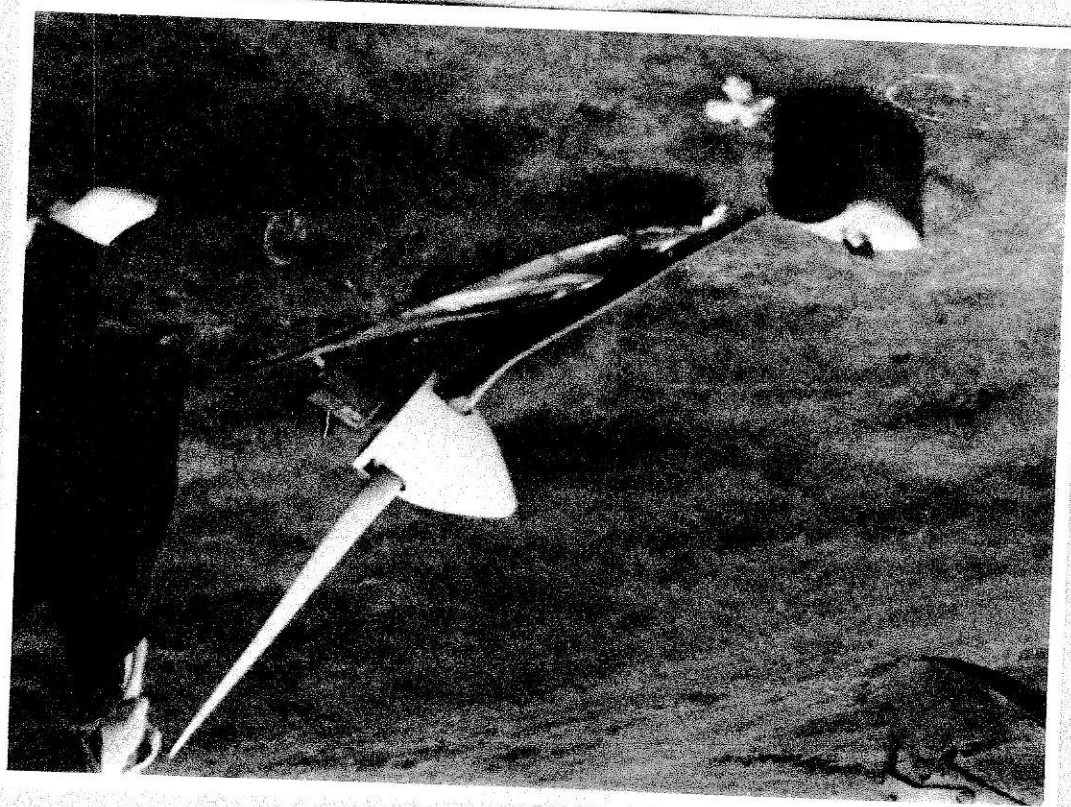
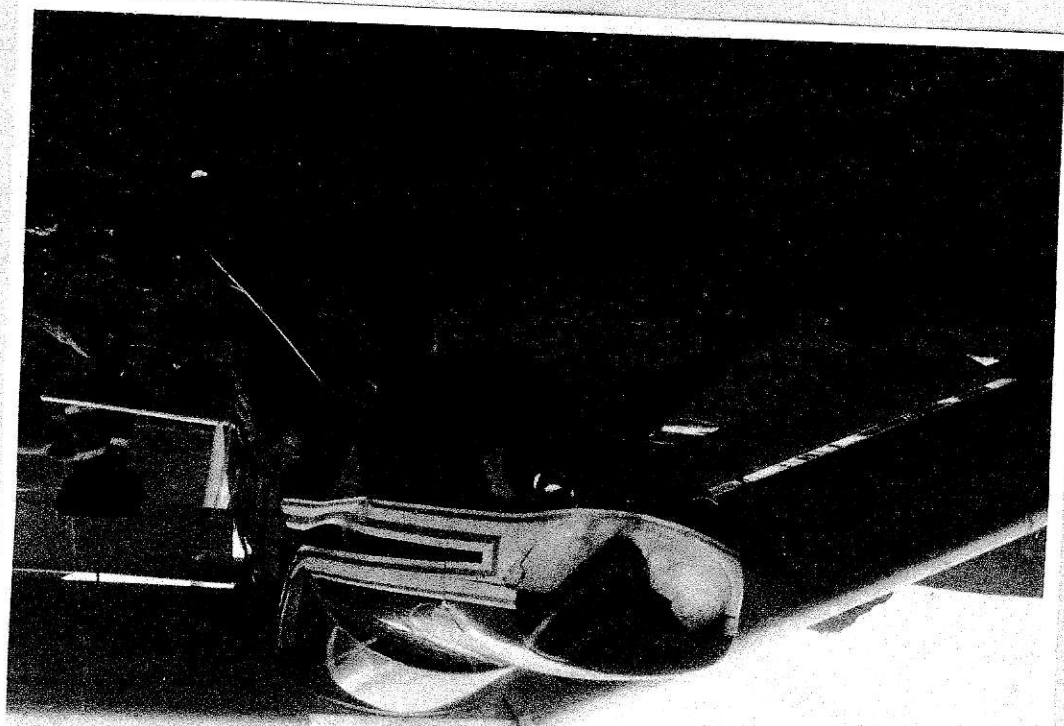
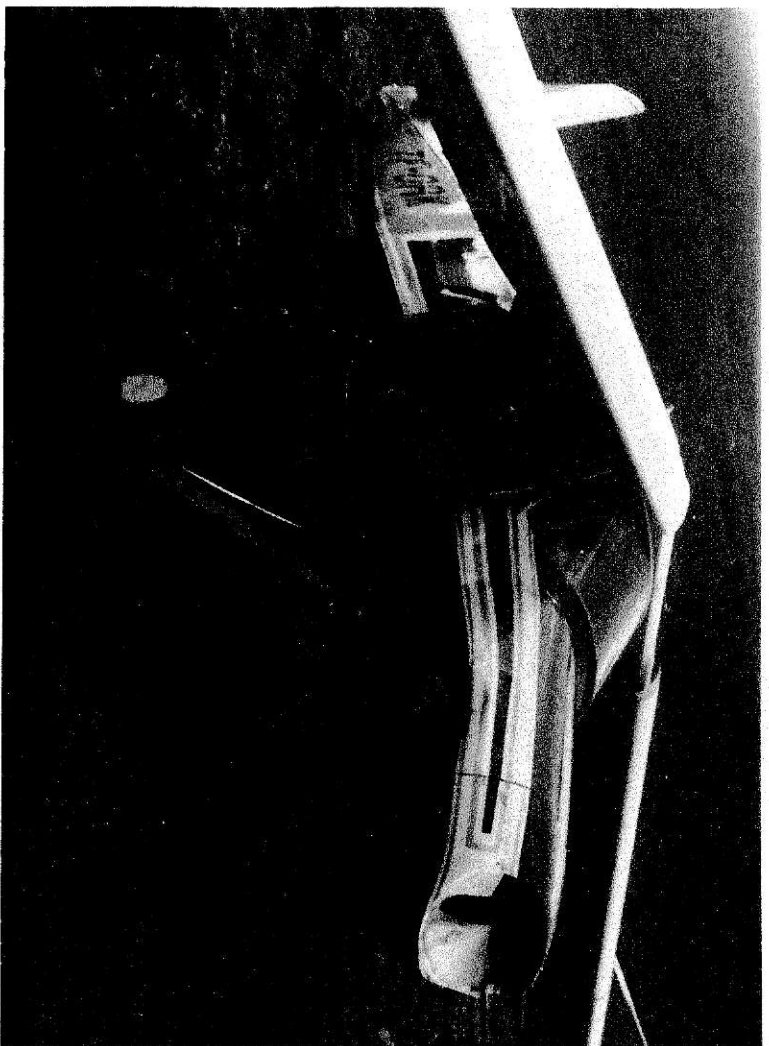
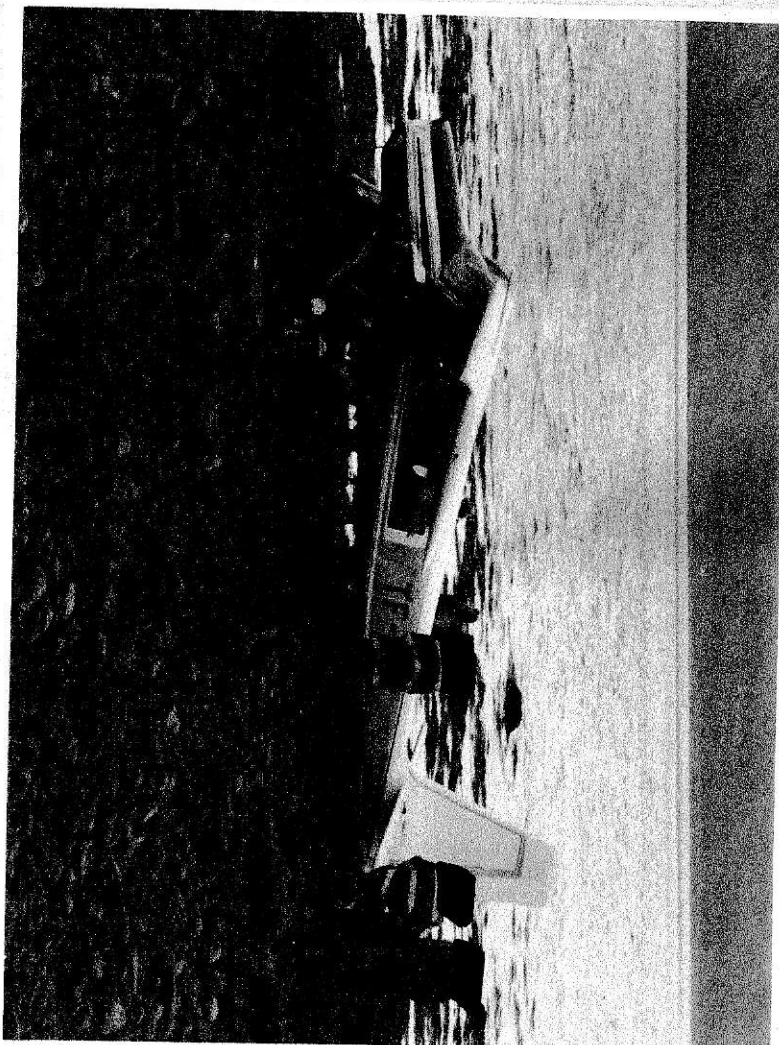
Flugvélin hefur komið næstum lóórétt niður í lárétttri stöðu. Þar sem vélin kom niður var um 1m djúpur sjór, en er starfsmenn loftferðaeftirlitsins komu á vettvang hafði fallið út, svo hún stóð á þurru. Loftskrúfan hefur snúist, og hafði eitt blað hennar gripið í sjóinn og bognað mjúkum boga fram á við, og swift skrúfunni af í heilu lagi. Ekki sáust á blöðunum för eftir steina. Lá skrúfan 5m framan við flakið. Aðalhjólin voru skorðuð milli steina og hafði flugvélin lítið sem ekkert hreyfst fram á við eftir að hún kom niður.

Allur botn skrokksins daldaður mjög upp, eftir að skella á sjónum. Gólfíð brotið og gengið upp, sæti skekkt. Hreyfillinn brotinn úr fest-

ingum sínum og genginn fram og niður á við. Loftskrúfa brotin af. Hægri vængfestingar brotnar og nam vængendinn við jörð. Hjólasterlið brotið og skekkt aftur á við.
