## Skýrsla um banaslys í umferðinni

Mál nr.: **2024-002U002**

Staðsetning: **Suðurlandsvegur við Skaftafell**

Atvik: **Framanákeyrsla**

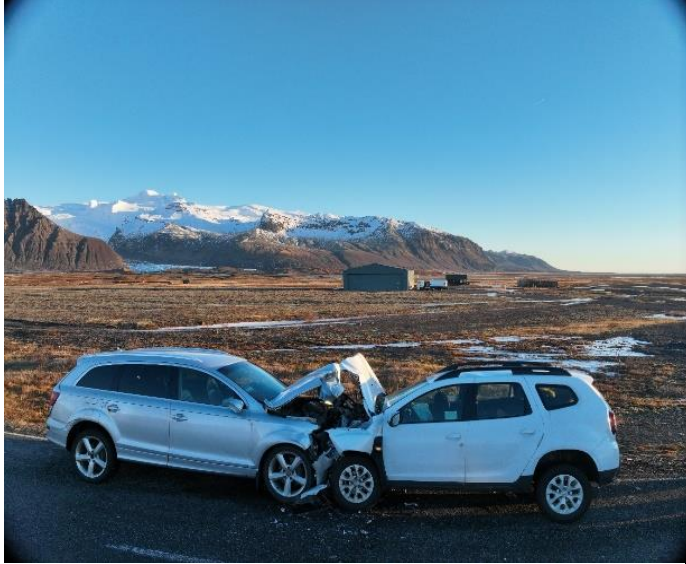
Skömmu fyrir slysið þegar Audi bifreiðin var nýkomin úr aflíðandi vinstri beygju byrjaði afturendi hennar að renna til hægri. Þegar ökumaður náði stjórn á bifreiðinni var hún komin yfir á vinstri vegarhelming. Þar skall hún beint framan á Dacia bifreiðina í hörðum árekstri (mynd 2). Farþegarnir í Dacia fólksbifreiðinni létust í slysinu.

Mynd 2. Audi Q7 fólksbifreiðin til vinstri á myndinni og Dacia Duster fólksbifreiðin til hægri.

Eftir áreksturinn, þar sem bifreiðarnar lentu beint framan á hvor annarri, voru þær fastar saman á framendum á eystri akreininni með hjólin rétt við eða utan við kantlínu vegarins að austanverðu. Engin skriðför eftir bifreiðarnar voru sjáanleg á eða við slysstað.

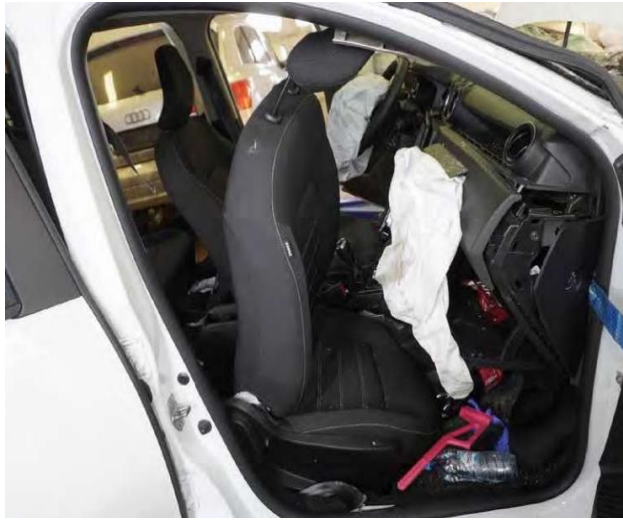
Ökumannssæti var lítillega aflagað eftir áreksturinn en staða þess eðlileg. Framfarþegasæti var verulega úr lagi gengið eftir slysið þar sem farþegi í aftursæti og mögulega farangur úr farangursgeymslu lenti á sætinu. Sleði vinstra megin hafði rifnað í sundur og hægri sleði var teygður upp

**Mynd 3. Framfarþegasæti Dacia bifreiðarinnar var verulega úr lagi gengið eftir áreksturinn en festingar sætisins gáfu sig.**

þannig að höfuðpúði sætisins var alveg fram í framrúðu (mynd 3).

Öryggispúðar fyrir ökumann og framsætisfarþega blésu út en rými fyrir framsætisfarþega minnkaði verulega við áreksturinn sökum breyttrar stöðu sætisbaks framsætis. Notkun og staða á öryggisbelti hægra megin að aftan í Dacia bifreiðinni var skoðuð sérstaklega en báðir farþegar í bifreiðinni létust í slysinu.

Framfarþegasæti Dacia bifreiðarinnar gekk fram og upp að aftan og þrengdi þannig verulega að farþega í framsæti, sem lést. Öryggispúði í mælaborði, framan við farþegann, sprakk út í árekstrinum.

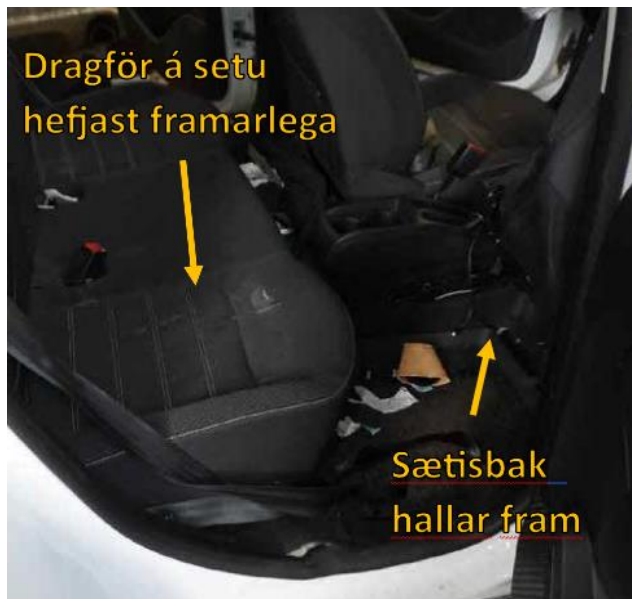
**Mynd 4. Myndin sýnir aftursæti og sætisbak fram-sætis hægra megin í bifreiðinni.**

aftursæti var aflagað eftir farangur í farangursgeymslu sem sennilega hefur kastast á sætibakið. Ummerki á læsingu fyrir sætisbak aftursætis benti til þess að það hafi ekki losnað úr læsingunni.

Áverkar á farþeganum í aftursætinu gáfu til kynna að öryggisbeltið hafi verið í notkun og spennt. Brunaför efst við rúllu öryggisbeltisins, sem myndast við núning og hita þegar árekstur verður, gáfu til kynna að mikið hafi verið dregið út af beltinu við áreksturinn. Af rannsókn má ráða að neðri hluti öryggisbeltisins, þvert yfir mjöðmina, hafi verið talsvert dreginn út fyrir slysið en efri hluti þess, yfir brjóst-kassa, verið eðlilega útdreginn. Það gaf til kynna að farþeginn hafi setið uppréttur með bakið upp við sætisbak aftursætisins en setið framarlega á setunni, með fætur nálægt eða við sætisbak framfarþegasætis þegar áreksturinn varð. Þessu til stuðnings voru dragförför framarlega á setu hægra aftursætis sem hófust framan við miðju hennar (mynd 4). Við áreksturinn lenti farþeginn harkalega á öryggisbeltinu og þrýsti um leið á sætisbak farþegaframsætis, sem gaf eftir, en það hallaði mikið fram á við eftir áreksturinn. Sætisbak

Farþegi í aftursæti, sem lést í slysinu, hefur sennilega setið framarlega á setunni og þannig verið með öryggisbeltið dregið verulega út. Við áreksturinn lenti hann á baki framfarþegasætis í bifreiðinni, þrátt fyrir að vera spenntur í öryggisbeltið.

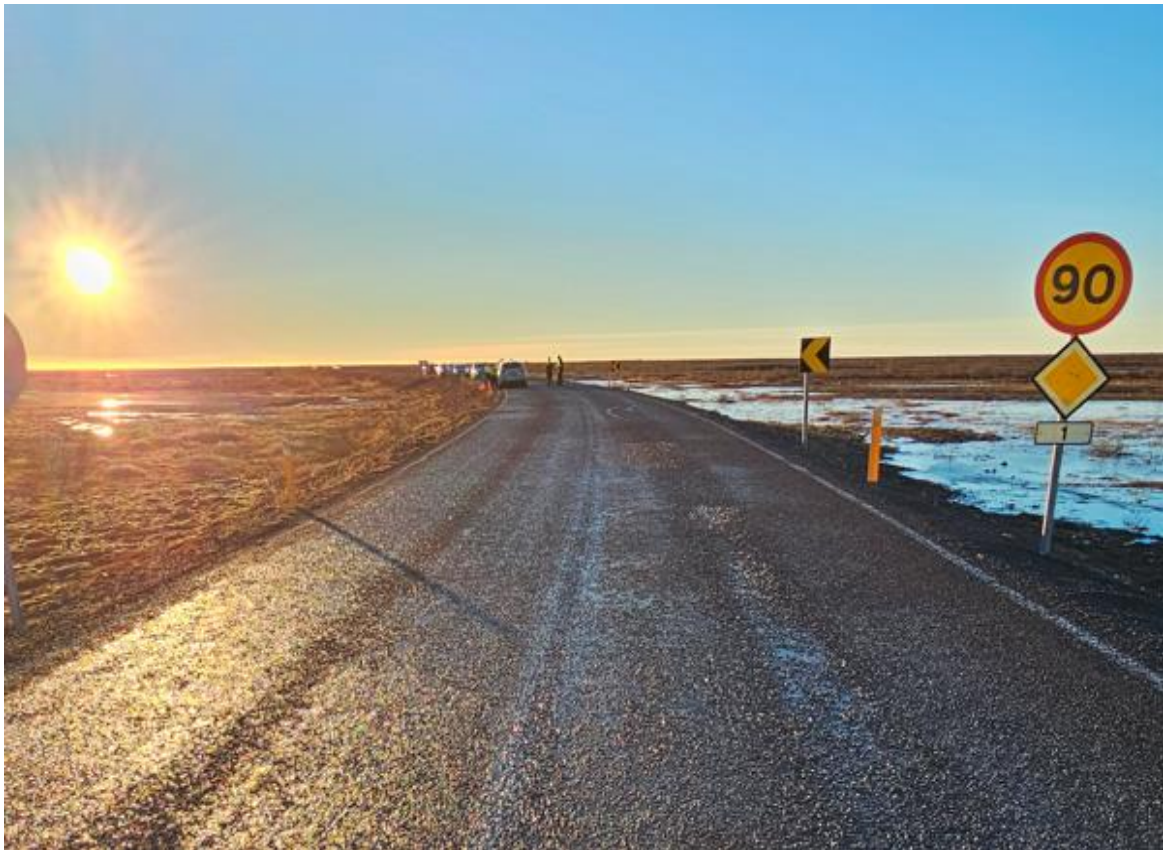
Samkvæmt vegflokkun Vegagerðarinnar telst vegurinn vera stofnvegur en þeir eru hluti af grunnkerfi samgangna. Vegurinn á slysstað fellur undir vegtegund C7 að teknu tilliti til breiddar akreina á slysstað sem eru 5,9 metrar. Veghönnunarreglur Vegagerðarinnar frá 2011<sup>1</sup> skilgreina vegtegund C7 með akreinar sem eru 3 metrar á breidd, vegaxlir 0,5 metrar og heildarbreidd vegar 7 metrar. Hámarksfjöldi ökutækja á vegtegund C7 er árdagsumferð (ÁDU)  $\leq 500$  bílar á sólarhring og skal ekki nota slíka vegi sem stofnvegi, heldur sem tengivegi, héraðsvegi eða landsvegi. Meðaltalsumferð á slysstað á sólarhring (ÁDU) var 1450 ökutæki.

Mynd 5. Horft til suðvesturs í akstursátt Audi bifreiðarinnar.

Vegurinn ætti að teknu tilliti til umferðarþunga, samkvæmt hönnunarreglum Vegagerðarinnar, að vera vegtegund C8 með 8 metra heildarvegbreidd og tvær 3,5 metra breiðar akreinar. Hámarksfjöldi ökutækja á vegtegund C8 er  $\leq 2000$  ökutæki á sólarhring í hæðóttu landi og  $\leq 3000$  ökutæki á sólarhring á flatlendi.

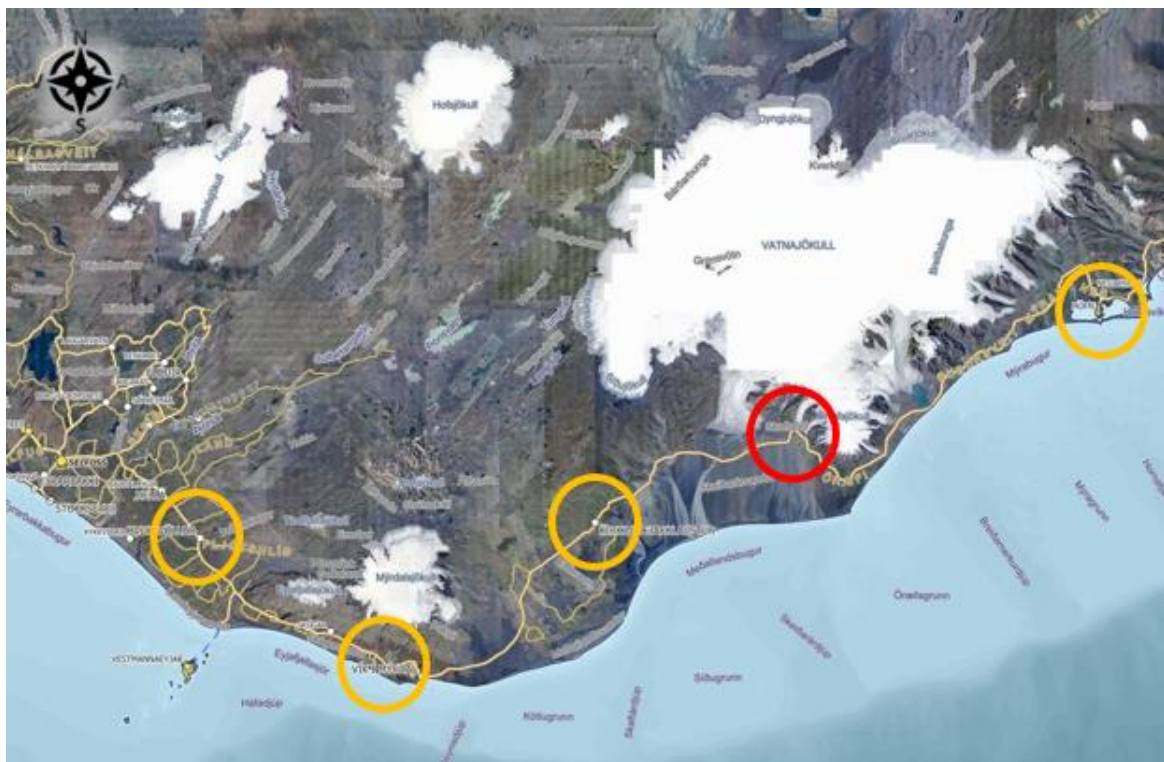
**Mynd 7. Staðsetning sjúkrabifreiða merkt með gulum hringjum. Slysstaður er merktur með rauðum hring.**

Tækjabifreiðar voru kallaðar út frá slökkviliðinu á Kirkjubæjarklaustri, Öræfum og Höfn í Hornafirði og sjúkrabifreiðar ræstar út frá Höfn í Hornafirði, Kirkjubæjarklaustri, Vík og Hvolsvelli. Á mynd 7 eru sýndar á korti staðsetningar sjúkrabifreiða sem ræstar voru af stað vegna slyssins. Til vesturs eru 67 km til Kirkjubæjarklausturs, 137 km til Víkur í Mýrdal eru og á Hvolsvöll eru 220 km. Til austurs eru 133 km til Hafnar í Hornafirði. Þess má geta að sumrin 2023 og 2024 var sjúkrabifreið staðsett í Skaftafelli, rétt við slysstað.

Rannsóknarnefnd samgönguslysa leggur til við sjúkrabílaþjónustu HSU að fjölga staðsetningum sjúkrabíla á Suðausturlandi allt árið í þeim tilgangi að stytta viðbragðstíma þeirra.

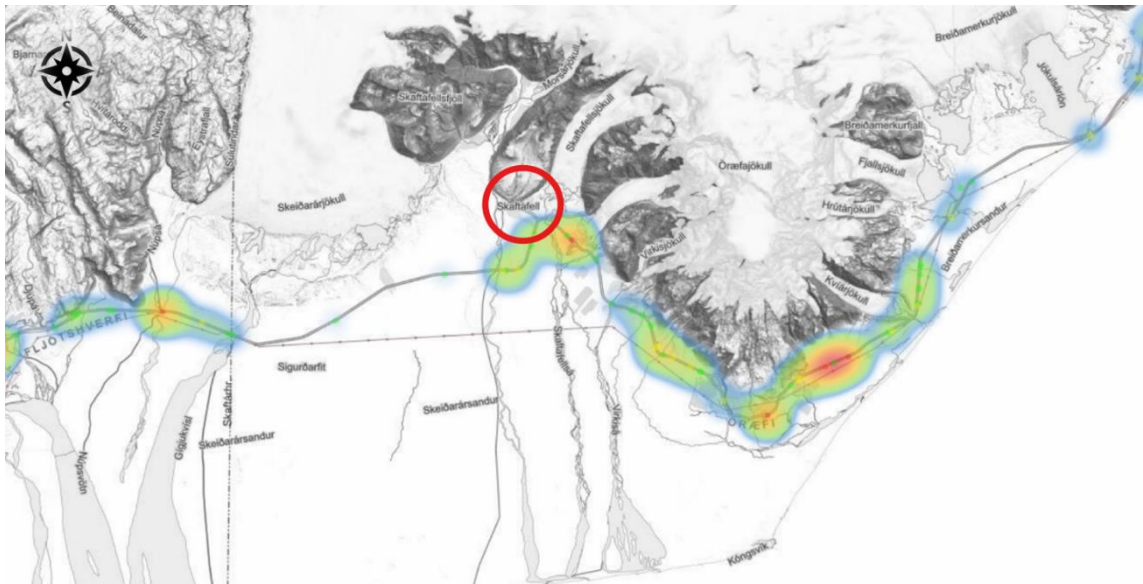
**Mynd 8.** Hitakort slysa sem sýnir 40 km til vesturs (67 km í sjúkrabifreið) og 60 km til austurs frá Skaftafelli (133 km í sjúkrabifreið) merkt með rauðum hring. Uppruni korts er frá Samgöngustofu.

Oft er vísað til fyrsta klukkutíma eftir slys sem hinnar gullnu klukkustundar og er þar verið að vísa til þess tíma sem oft skilur á milli lífs og dauða þeirra sem slasast alvarlega<sup>2</sup>. Fjöldi umferðarslysa<sup>3</sup> á svæðinu (mynd 8) á tímabilinu frá janúar 2014 til og með janúar 2024 var 58. Í þeim slysum létust eða slösuðust samtals 107 manns eða að meðaltali tæplega 11 manns á ári. Í 57% tilfella slösuðust fleiri en einn aðili. Á þessu 10 ára tímabili urðu 74% slysanna yfir vetrartímann (frá október til og með maí) en 26% yfir sumartímann (frá júní til og með september). Þessi tölfræði nær þó aðeins yfir verkefni sjúkrabifreiða sem snúa að umferðarslysum en telur ekki önnur útköll.
