## Skýrsla um banaslys í umferðinni

Mál nr.: 2024-009U006

Staðsetning: Heiðmerkurvegur

Atvik: Útafakstur

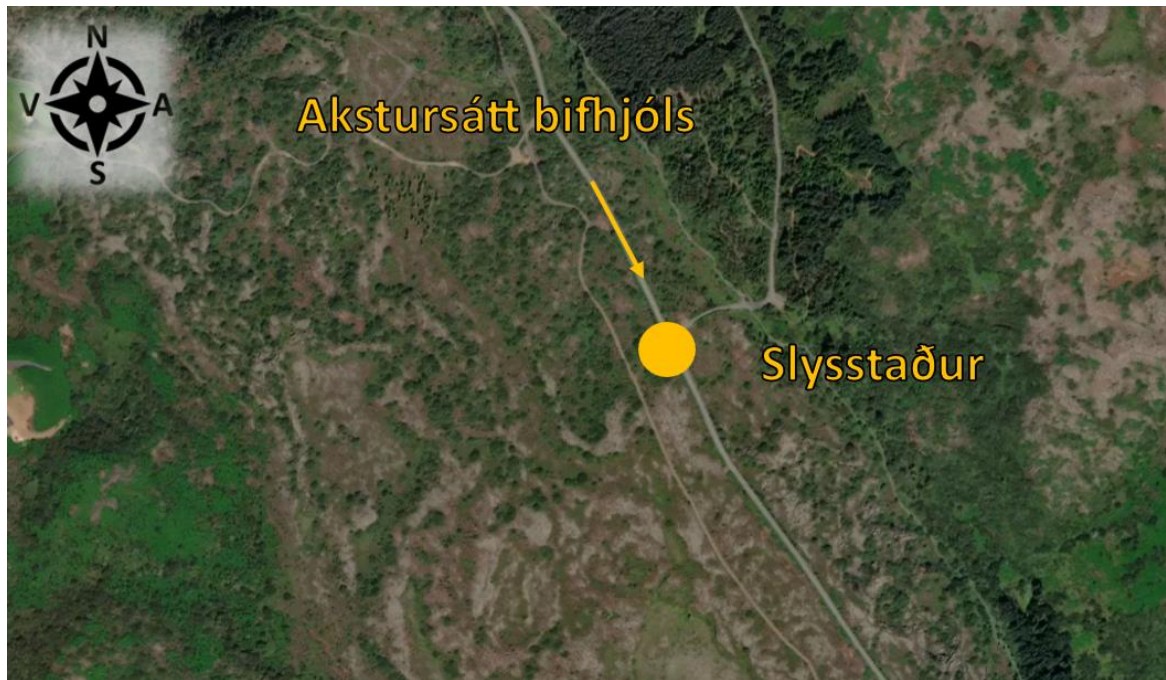
Mynd 2. Akstursátt og slysstaður á yfirlitsmynd.

Slysið varð á beinum vegarkafla (myndir 2 og 3). Utan bundins slitlags voru engar vegaxlir en þar sem bifhjólið fór út fyrir veg tengdist hliðarslóði inn á Heiðmerkurveg. Möl og mold af vegarslóðanum hafði dreifst inn á bundna slitlagið eftir bifhjólið. Á slóð bifhjólsins, 13 metra frá þeim stað sem það fór út fyrir veg, í grónu umhverfi, var hvílt og síðan lágt barð sem leið bifhjólsins lá yfir. Þar við lá brot úr hjólinu.

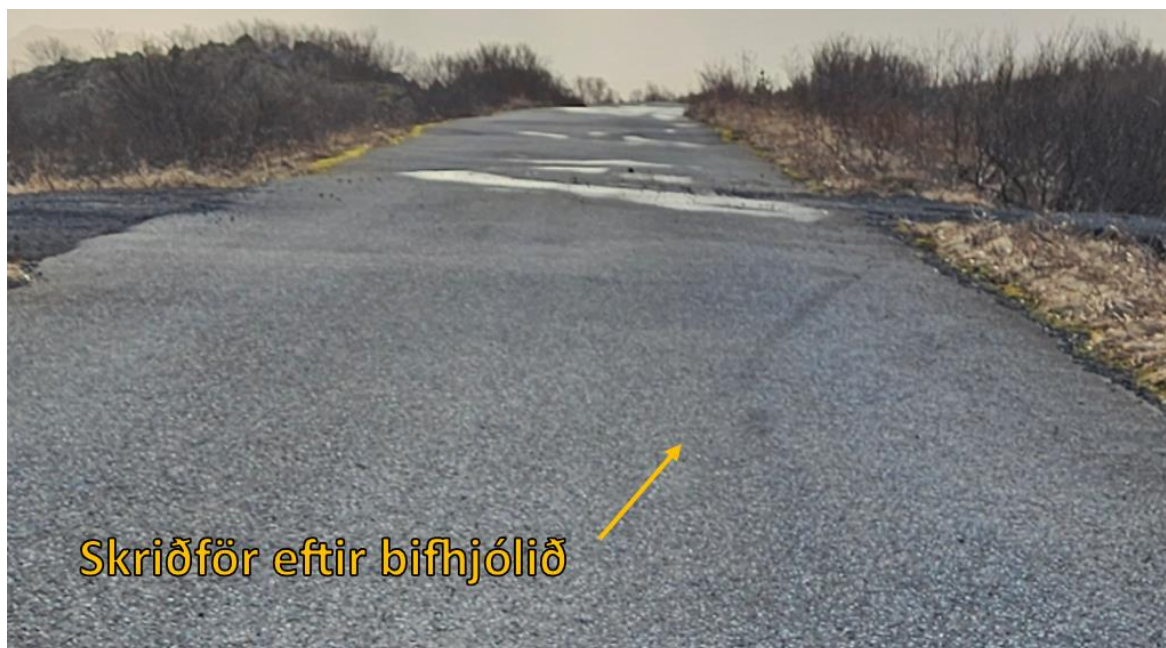
Vegurinn var rakur þegar slysið varð en pollar voru á veginum og í vegarkanti við slysstað með nokkru millibili. Hiti var um 6°C og hægur vindur.

Mynd 3. Horft í akstursátt bifhjólsins. Á veginum sjást pollar.

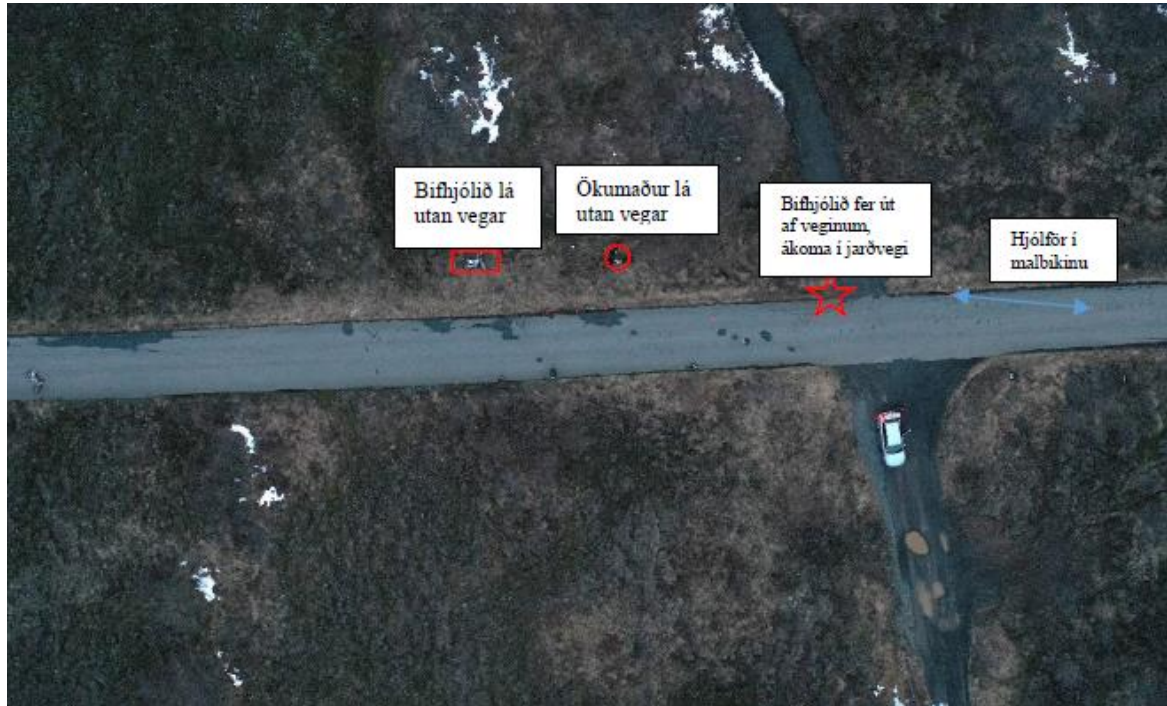
Mynd 4. Yfirlitsmynd af slysstað. Ljósmynd og skýringar frá tæknideild lögreglunnar.

Heildarlengd vettvangs var 51 metri.

Ökumaðurinn missti stjórn á bifhjólinu með þeim afleiðingum að hann ók út af veginum og út í gróið hraunið. Á bundna slitlaginu voru 9 metra löng skriðför.

Aðstæður á slysstað bentu til þess að ökumaður hafi kastast af hjólinu þegar það lenti í hvilftinni og á barðinu en hann lá 7 metrum frá þeim stað, sem var 20 metrum frá þeim stað sem hjólið fór út af veginum. Bifhjólið stöðvaðist eftir 31 metra útafakstur og 11 metra frá ökumanninum. Frá hvilftinni og að þeim stað er ökumaður lá og áfram að staðsetningu bifhjólsins var talvert af dreifðum brotum úr því. Stýri bifhjólsins brotnaði í slysinu sem bendir til þess að hjólið hafi endastungist (sjá kafla 2.2 um ökutækið).

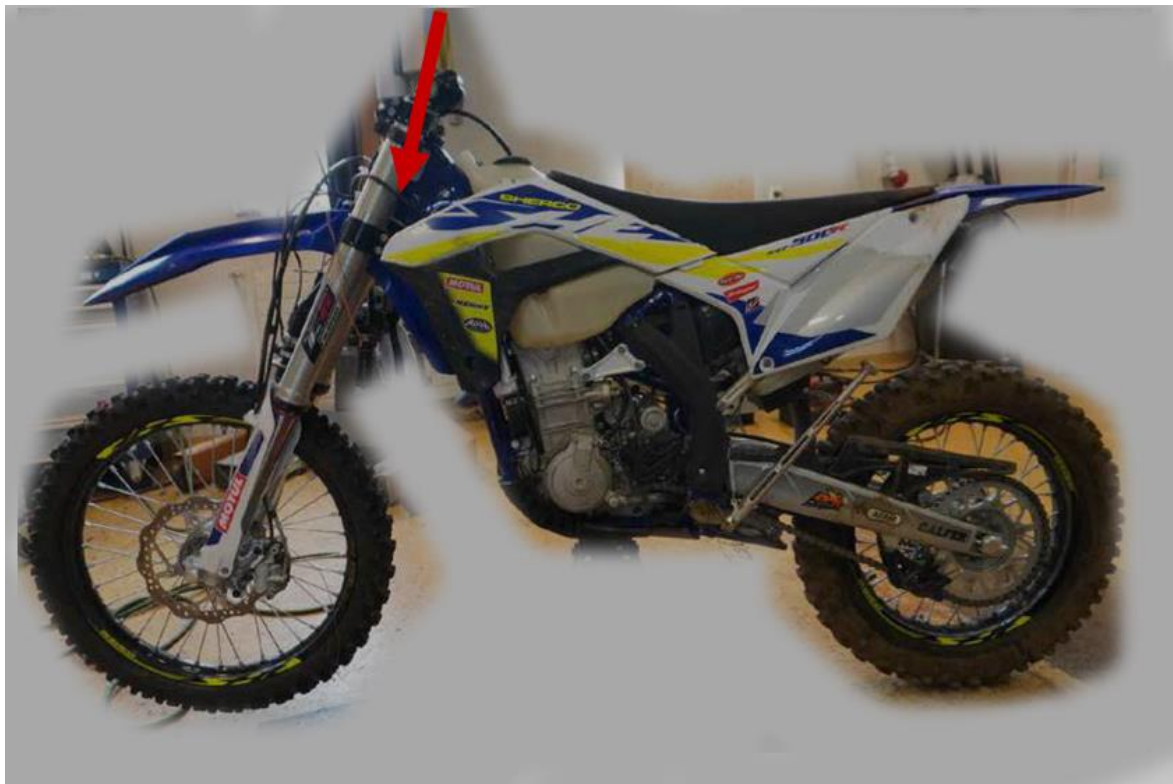
Í slysinu brotnaði stýrið beggja vegna, nálægt baulum sem halda því við framgaffal, en við skoðun á brotsárum á stýrinu var ekki að sjá galla í málmi, tæringu eða mismun á málmlöndu. Efnisþykkt og ummál rörsins í stýrinu gerði stýrið sterkt og þarf mikla krafta til að beygja það eða brjóta. Vinstri hluti stýrisins brotnaði þannig að líklegt er að kraftar ofan frá og niður með hjólinu hafi brotið það sem bendir til þess að hjólið hafi verið á hvolfi þegar það lenti á stýrinu (mynd 5). Hægri hluti stýrisins brotnaði þannig að líklegt er að kraftar framan frá og aftur með hjólinu niður á við hafi brotið það (mynd 6). Hlífar og ljós voru brotin af hjólinu eftir útafaksturinn.

Mynd 5. Vinstri hlið bifhjólsins. Rauð ör á myndinni sýnir þá átt sem líklegast er að stýrið hafi brotnað vinstra megin.

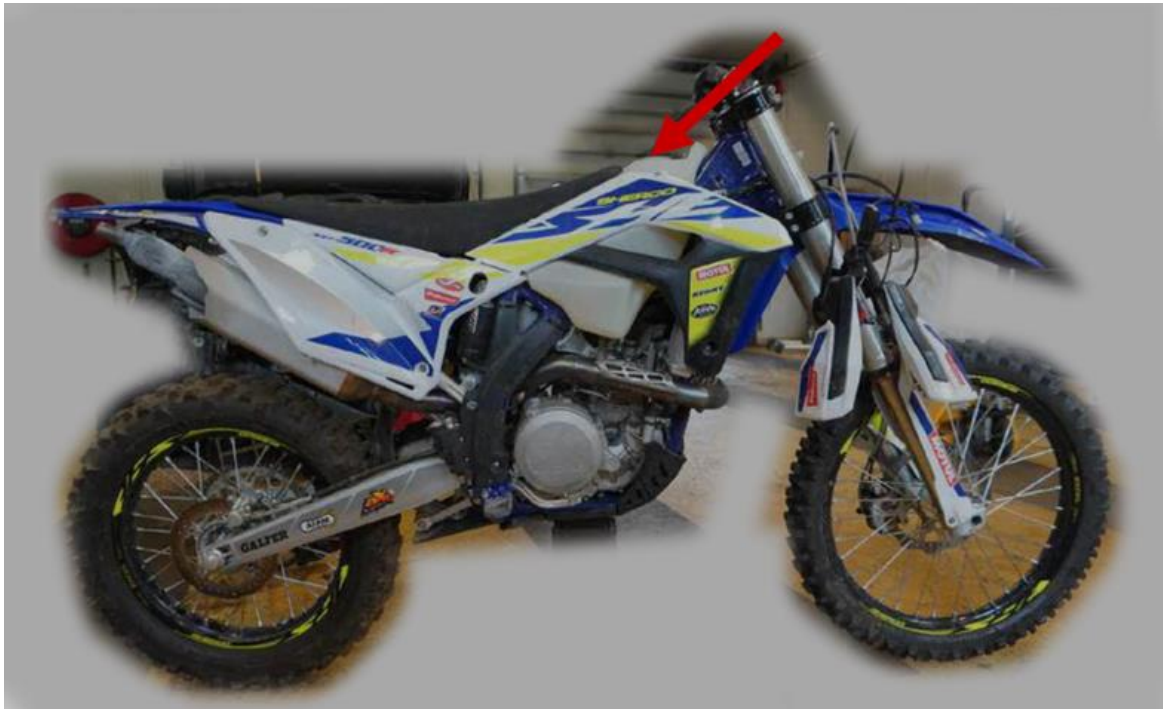
Mynd 6. Hægri hlið bifhjólsins. Rauð ör á myndinni sýnir þá átt sem líklegast er að stýrið hafi brotnað hægra megin.
