## Skýrsla um banaslys í umferðinni

Mál nr.: 2024-007U004

Dagsetning: 29. janúar 2024

Atvik: Aftanákeyrsla

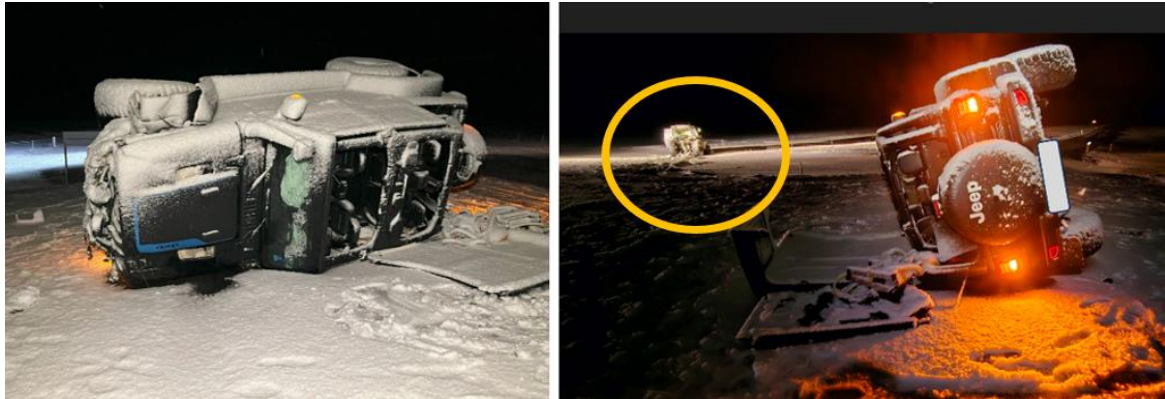
Massey Ferguson dráttarvél var ekið vestur Suðurlandsveg á leið inn á afleggjara að Eystri-Sólheimum. Á sama tíma var Jeep Wrangler fólksbifreið ekið úr sömu átt og lenti hún aftan á dráttarvélinni. Við áreksturinn valt fólksbifreiðin á vinstri hlið (mynd 2).

**Mynd 2. Samsett mynd. Myndirnar sýnir bifreiðina á vinstri hlið, á veginum. Á mynd til hægri má sjá dráttarvélina fyrir utan veg, merkt með gulum hring.**

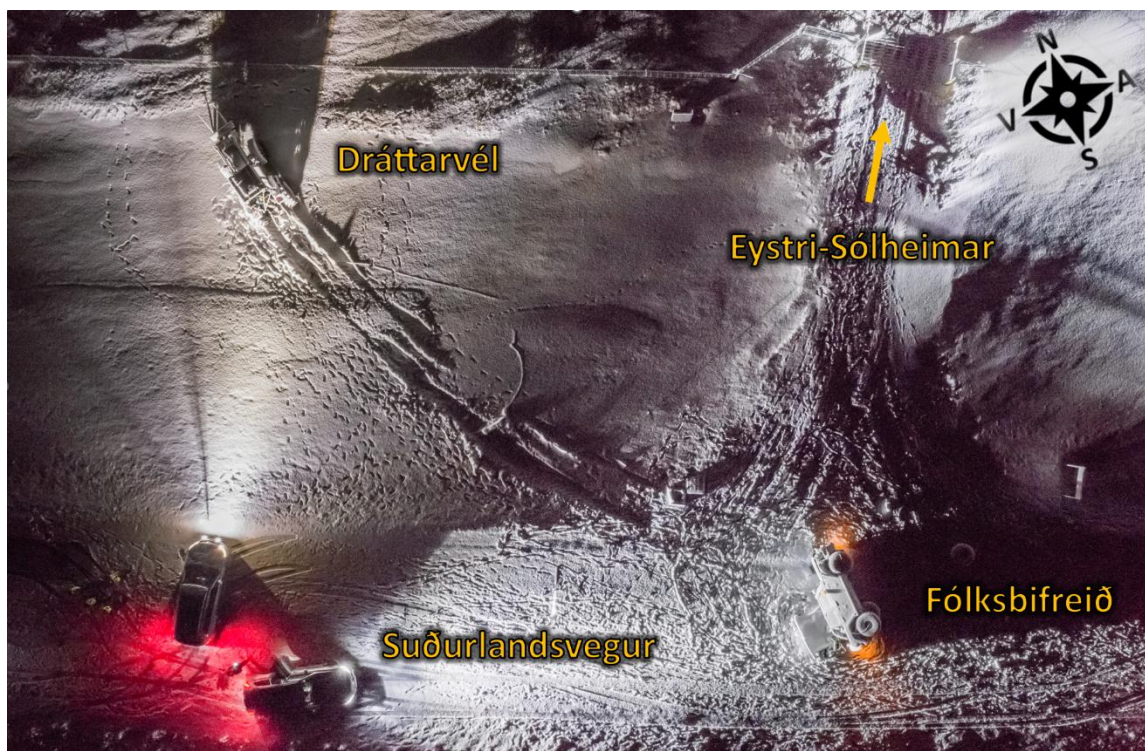
Dráttarvélinni var ekið áfram út fyrir veg um 30 metra frá fólksbifreiðinni (mynd 3). Ökumaður var í dráttarvélinni ásamt hundi sínum. Ökumaður lést á slysstað en hundurinn slasaðist ekki. Í fólksbifreiðinni var ökumaður ásamt þremur farþegum. Farþegar í aftursæti fólksbifreiðarinnar voru fluttir með þyrilu af slysstað. Ökumaður og farþegi í framsæti bifreiðarinnar voru fluttur með sjúkrabifreið af slysstað.

**Mynd 3. Yfirlitsmynd af slysstað.**

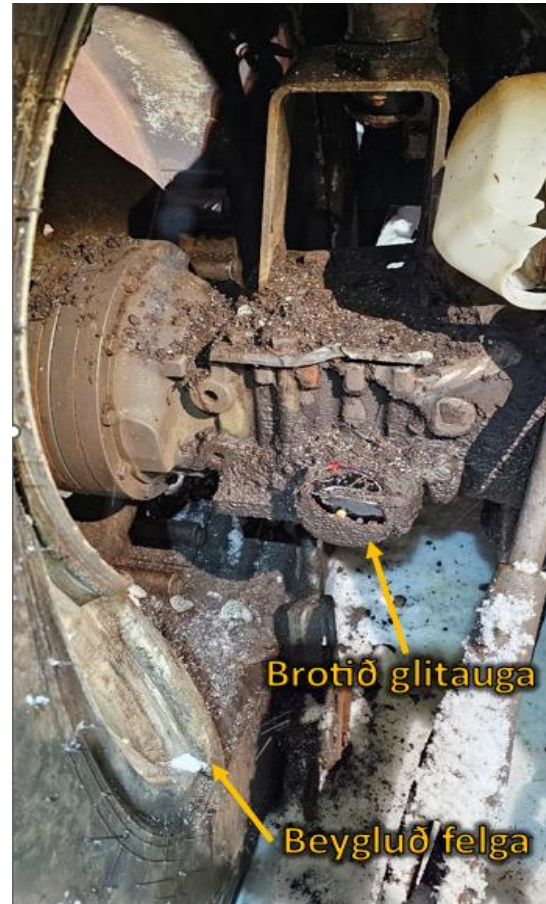
Ákoman á dráttarvélinni var vinstra megin að aftan (mynd 6) og því líklegt að vélin hafi verið komin að einhverju leyti í hægri beygju eða verið vel hægra megin á akreininni. Sennilegt er því að hraði dráttarvélarinnar hafi verið lítill. Eftir áreksturinn hélt hún áfram í víðri hægri beygju rúmlega 30 metra og stöðvaðist utan vegar við girðingu.

Mynd 6. Sýnir ákomu á dráttarvélinni. Glitauga vinstra megin brotnaði í árekstrinum.

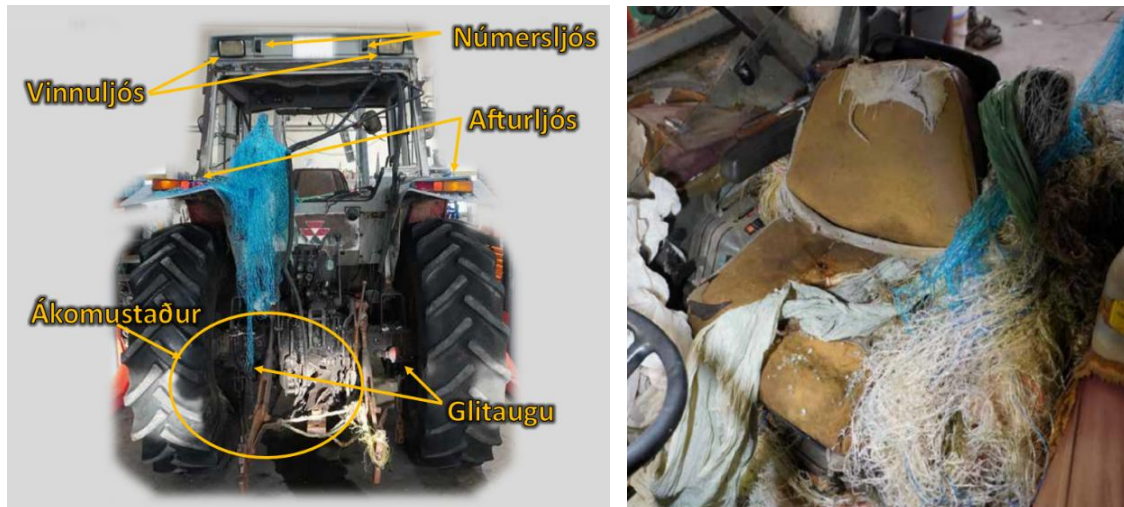
Í bíltæknirannsókn á dráttarvélinni kom fram að aðalljós hennar voru í lagi. Að framan var hún búin tveimur aðalljósum og tveimur sambyggðum stöðu- og stefnuljósum. Að aftan var hún búin tveimur afturljósum sem voru sambyggð stefnu-, stöðu- og hemlaljós (mynd 7). Ljósabúnaðurinn var í lagi. Að auki var dráttarvélin búin tveimur rauðum glitaugum að aftan en þau voru þakin óhreinindum og virkuðu því ekki sem skildi.

Dráttarvélin var búin fjórum vinnuljósum efst á húsi vélarinnar. Tvö vinnuljós sneru fram og tvö aftur en þau sem voru að aftan virkuðu ekki við prófun. Á milli vinnuljósanna að aftan var skráningarmerki vinnuvélarinnar með tveimur hvítum númersljósum sem lýstu á skráningarmerkið. Annað ljósið var í lagi.

Ökumannssætið í dráttavélinni var með lágu baki sem veitti lítinn stuðning (mynd 7) og hún var ekki útbúin öryggisbelti fyrir ökumann. Við áreksturinn brotnaði afturrúða dráttarvélarinnar. Vélin var ekki útbúin gulu blikkandi varúðarljósakeri á þaki en slíkt er ekki áskilið.

Mynd 7. Samsett mynd. Mynd til vinstri sýnir ljósaþúnað aftan á dráttarvélinni. Mynd til hægri sýnir ökumannssætið í dráttarvélinni.

Sætisbak með góðum bak- og höfuðstuðningi verndar ökumann mun betur við högg sem myndast við aftanákeyrslu. Hæð á sætisbaki ökumanns dráttarvélarinnar var ca. 35 cm (mynd 7) og veitti það lítinn stuðning við áreksturinn og hlaut ökumaðurinn alvarlega innvortis áverka.

Rannsóknarnefnd samgönguslysa beinir þeim tilmælum til eigenda/umráðamanna vinnu- og dráttarvéla að huga ávallt að öryggisbúnaði þeirra. Til þess að auka öryggi er æskilegt að útbúa slíkar vélar með öruggum sætum með háu baki. Öryggisbelti eru að mati nefndarinnar einnig

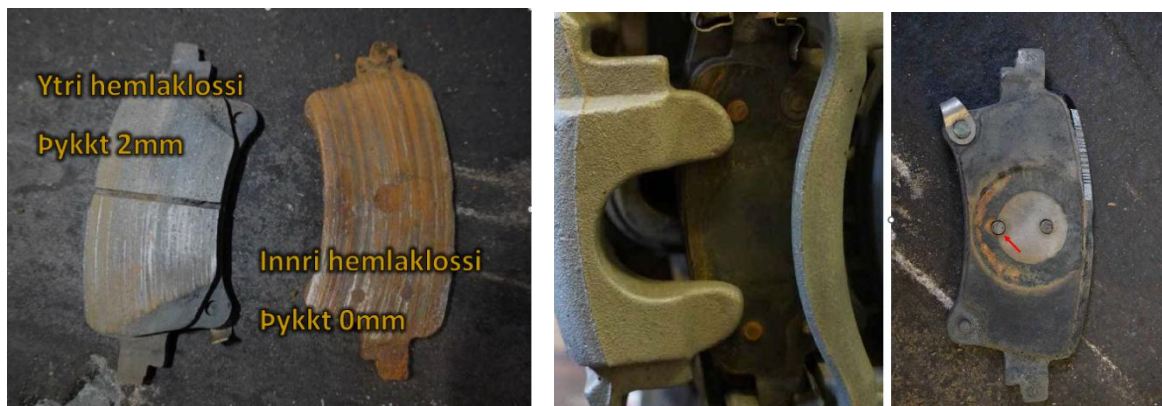
Í bíltækniannsókn á bifreiðinni kom fram að hún var á negldum hjólbörðum með grófu mynstri og var dýpt mynsturs á bilinu 16 – 17 mm. Í hverju dekki voru 240 naglar, hver vóg 5,4 grömm. Samkvæmt reglugerð um gerð og búnað ökutækja er hámarksfjöldi nagla 150 stykki í hverjum hjólabarða og naglar mega ekki vera þyngri en 3 grömm. Ástand hemla að framan var gott en ekki að aftan. Hemladiskur vinstra megin að aftan var skemmdur þar sem snertiflötur innri hemlaklossa var slitinn inn að járn (mynd 8). Hemlaklossar hægra megin að aftan voru misslitnir auk þess sem ytri og innri hemlaklossum hafði verið víxlað við ísetningu. Stýringar sem eru á baki hemlaklossa lentu því, annars vegar á kjálkum hemladælu, og hins vegar stimpli hemladælu. Við það skekkist stimpill þegar hemlað var. Það hafði sennilega áhrif á hemlagetu bifreiðarinnar. Höggdeyfir vinstra megin að aftan var lekur og samsláttarpúða vantaði beggja vegna að aftan. Ekki verður séð að þessi atriði hafi haft áhrif í slysinu vegna þess hve brátt það bar að.

Mynd 8. Samsett mynd. Mynd til vinstri sýnir hemlaklossa vinstra megin að aftan á Jeep fólksbifreiðinni. Mynd til hægri sýnir hemlaklossa hægra megin að aftan. Þeim hafði verið víxlað við ísetningu.

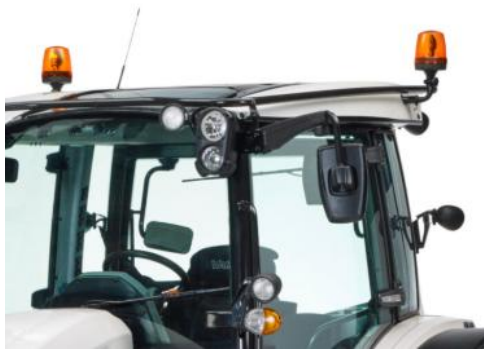
Mynd 9. Varúðarljós á dráttarvél.

nauðsynleg í hverju því ökutæki sem ekið er um skráða vegi landsins. Ekki er skylda að hafa varúðarljós (mynd 9) á dráttarvélum eða vinnuvélum. Þau eru hins vegar leyfð og mega vera á dráttarvél og vinnuvél sem fylgir ekki umferðarhraða og má hafa þau blikkandi á meðan þær eru í akstri á milli staða. Hafa má eitt eða fleiri varúðarljós á hverri vél og þurfa þau ekki sérstaka viðurkenningu. Glitaugu (mynd 10) og útlínuborðar með endurskini eru ódýr og örugg aðferð til að vekja athygli á ökutæki, hvort sem það er kyrrstætt eða á hreyfingu á
