## Skýrsla um banaslys í umferðinni

Mál nr.: 2024-002U002

Dagsetning: 12. janúar 2024

Atvik: Framanákeyrsla

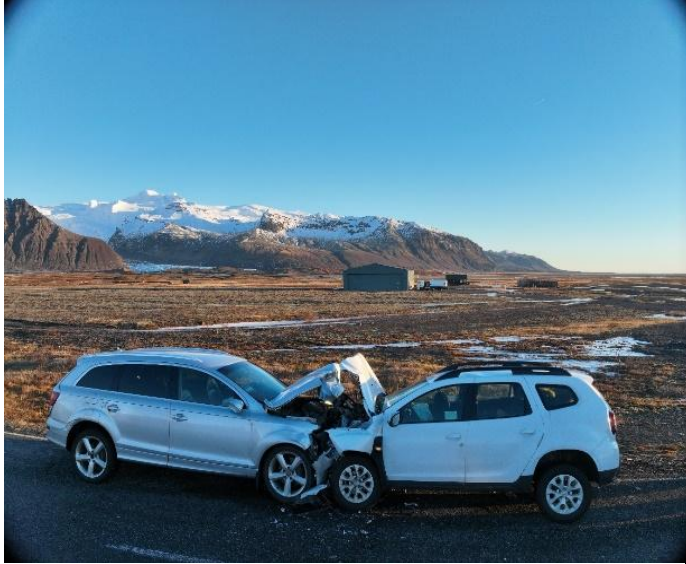
Skömmu fyrir slysið þegar Audi bifreiðin var nýkomin úr aflíðandi vinstri beygju byrjaði afturendi hennar að renna til hægri. Þegar ökumaður náði stjórn á bifreiðinni var hún komin yfir á vinstri vegarhelming. Þar skall hún beint framan á Dacia bifreiðina í hörðum árekstri (mynd 2). Farþegarnir í Dacia fólksbifreiðinni létust í slysinu.

Mynd 2. Audi Q7 fólksbifreiðin til vinstri á myndinni og Dacia Duster fólksbifreiðin til hægri.

Eftir áreksturinn, þar sem bifreiðarnar lentu beint framan á hvor annarri, voru þær fastar saman á framendum á eystri akreininni með hjólin rétt við eða utan við kantlínu vegarins að austanverðu. Engin skriðför eftir bifreiðarnar voru sjáanleg á eða við slysstað.

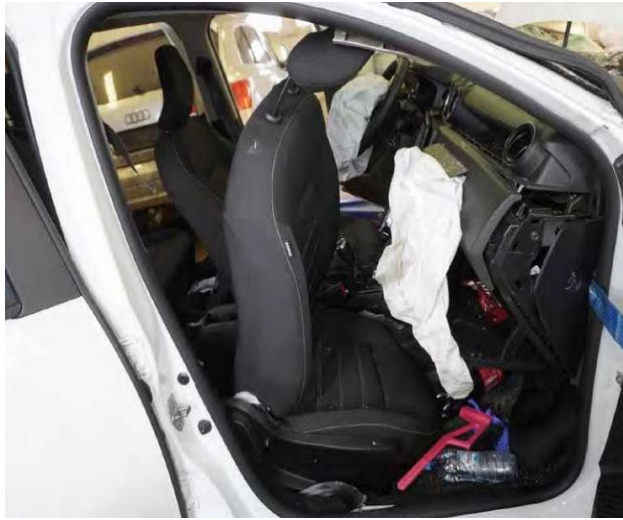
Ökumannssæti var lítillega aflagað eftir áreksturinn en staða þess eðlileg. Framfarþegasæti var verulega úr lagi gengið eftir slysið þar sem farþegi í aftursæti og mögulega farangur úr farangursgeymslu lenti á sætinu. Sleði vinstra megin hafði rifnað í sundur og hægri sleði var teygður upp

**Mynd 3. Framfarþegasæti Dacia bifreiðarinnar var verulega úr lagi gengið eftir áreksturinn en festingar sætisins gáfu sig.**

þannig að höfuðpúði sætisins var alveg fram í framrúðu (mynd 3).

Framfarþegasæti Dacia bifreiðarinnar gekk fram og upp að aftan og þrengdi þannig verulega að farþega í framsæti, sem lést. Öryggispúði í mælaborði, framan við farþegann, sprakk út í árekstrinum.

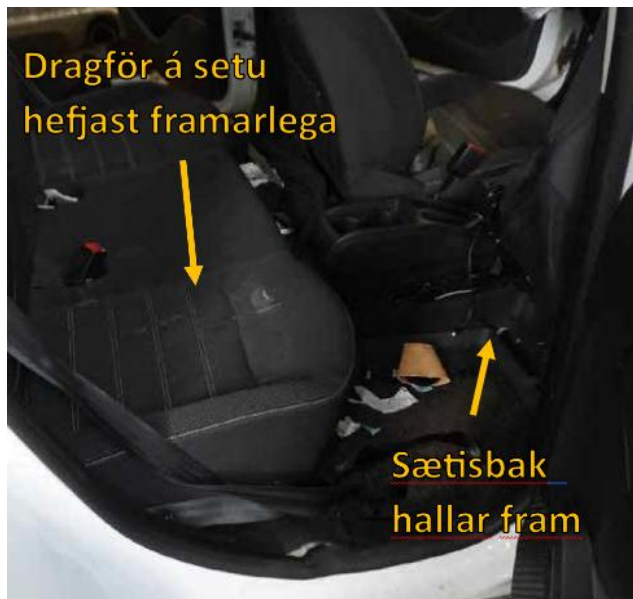
**Mynd 4. Myndin sýnir aftursæti og sætisbak fram-sætis hægra megin í bifreiðinni.**

aftursæti var aflagað eftir farangur í farangursgeymslu sem sennilega hefur kastast á sætibakið. Ummerki á læsingu fyrir sætisbak aftursætis benti til þess að það hafi ekki losnað úr læsingunni.

Farþegi í aftursæti, sem lést í slysinu, hefur sennilega setið framarlega á setunni og þannig verið með öryggisbeltið dregið verulega út. Við áreksturinn lenti hann á baki framfarþegasætis í bifreiðinni, þrátt fyrir að vera spenntur í öryggisbeltið.

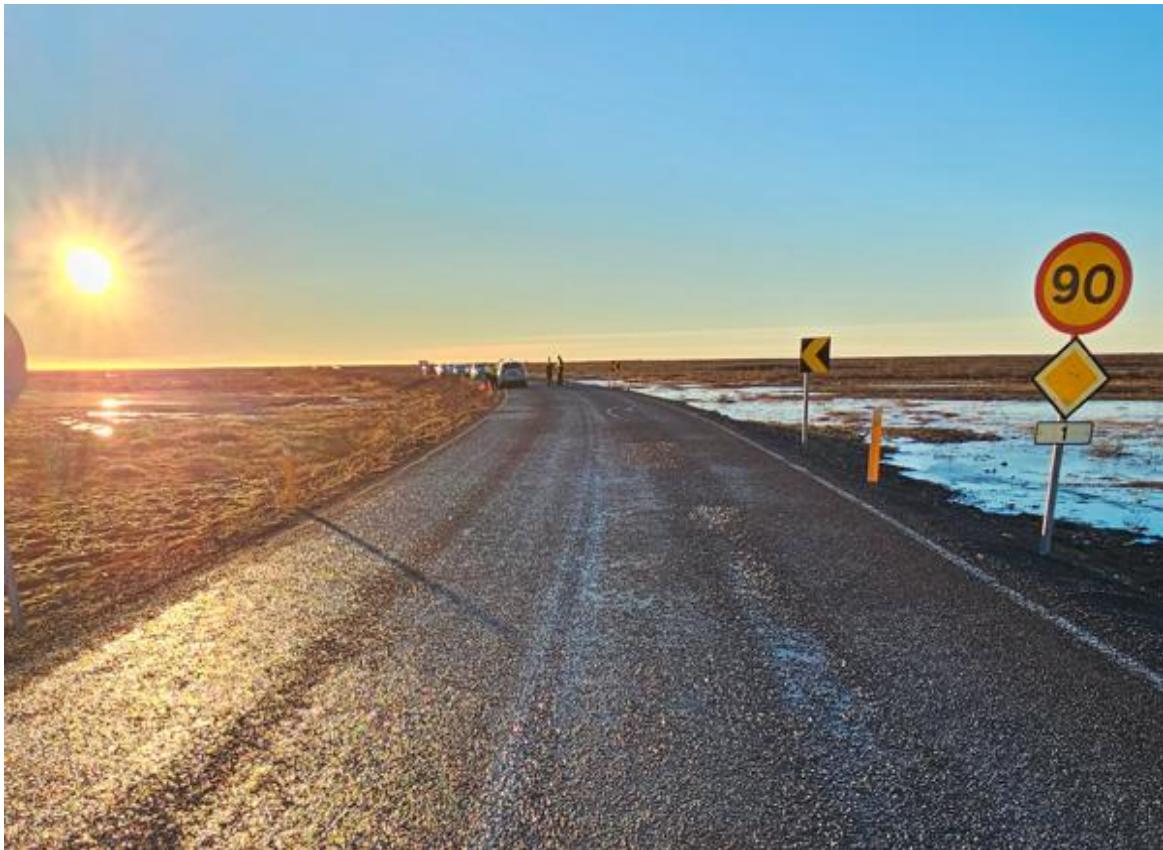
Samkvæmt vegflokkun Vegagerðarinnar telst vegurinn vera stofnvegur en þeir eru hluti af grunnkerfi samgangna. Vegurinn á slysstað fellur undir vegtegund C7 að teknu tilliti til breiddar akreina á slysstað sem eru 5,9 metrar. Veghönnunarreglur Vegagerðarinnar frá 2011<sup>1</sup> skilgreina vegtegund C7 með akreinar sem eru 3 metrar á breidd, vegaxlir 0,5 metrar og heildarbreidd vegar 7 metrar. Hámarksfjöldi ökutækja á vegtegund C7 er árdagsumferð (ÁDU)  $\leq 500$  bílar á sólarhring og skal ekki nota slíka vegi sem stofnvegi, heldur sem tengivegi, héraðsvegi eða landsvegi. Meðaltalsumferð á slysstað á sólarhring (ÁDU) var 1450 ökutæki.

Mynd 5. Horft til suðvesturs í akstursátt Audi bifreiðarinnar.

Vegurinn ætti að teknu tilliti til umferðarþunga, samkvæmt hönnunarreglum Vegagerðarinnar, að vera vegtegund C8 með 8 metra heildarvegbreidd og tvær 3,5 metra breiðar akreinar. Hámarksfjöldi ökutækja á vegtegund C8 er  $\leq 2000$  ökutæki á sólarhring í hæðóttu landi og  $\leq 3000$  ökutæki á sólarhring á flatlendi.

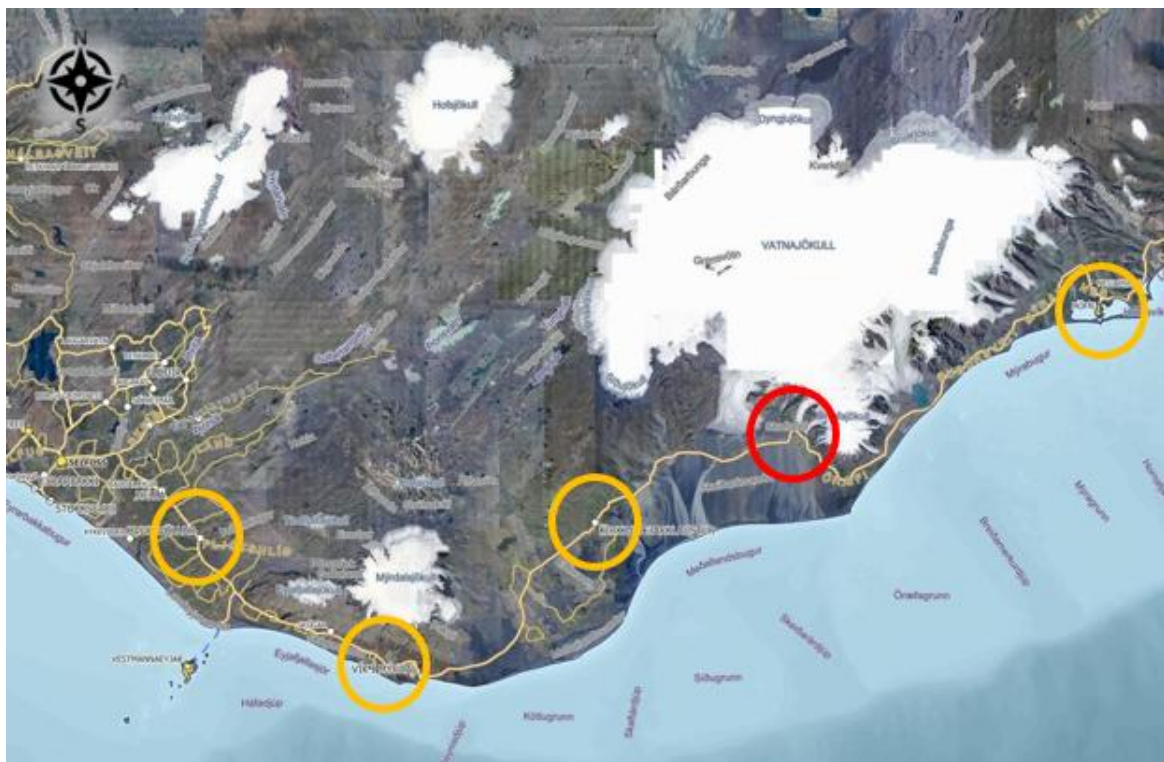
**Mynd 7. Staðsetning sjúkrabifreiða merkt með gulum hringjum. Slysstaður er merktur með rauðum hring.**

Tækjabifreiðar voru kallaðar út frá slökkviliðinu á Kirkjubæjarklaustri, Öræfum og Höfn í Hornafirði og sjúkrabifreiðar ræstar út frá Höfn í Hornafirði, Kirkjubæjarklaustri, Vík og Hvolsvelli. Á mynd 7 eru sýndar á korti staðsetningar sjúkrabifreiða sem ræstar voru af stað vegna slyssins. Til vesturs eru 67 km til Kirkjubæjarklausturs, 137 km til Víkur í Mýrdal eru og á Hvolsvöll eru 220 km. Til austurs eru 133 km til Hafnar í Hornafirði. Þess má geta að sumrin 2023 og 2024 var sjúkrabifreið staðsett í Skaftafelli, rétt við slysstað.

Fyrsta viðbragð á slysstað voru vettvangsliðar á vegum HSU í Öræfum en fyrsta sjúkrabifreiðin sem kom á slysstað var frá Kirkjubæjarklaustri. Hún var boðuð út kl. 09:50:53 og kom á slysstaðinn kl. 10:34:52 eða eftir 44 mínútur. Tvær sjúkrabifreiðar voru kallaðar út frá Höfn í Hornafirði. Sú fyrri var boðuð út kl. 09:51:34 og kom á slysavettvang kl. 10:56:49 eða eftir 65 mínútur. Seinni sjúkrabifreiðin frá Höfn var nokkrum mínútum á eftir þeirri fyrri. Einnig voru kallaðar úr sjúkrabifreiðar frá Vík, Hvolsvelli og Selfossi en þær komu seinna á slysstað. Flugtak fyrri þýrlunnar, sem var með lækni í áhöfn, var frá Reykjavíkurlugvelli kl. 10:14. Hún lenti á slysstað kl. 11:15 og flugtak þaðan var kl. 12:04. Flugtak seinni þýrlunnar frá Reykjavíkurlugvelli var kl. 10:40. Hún lenti á slysstað kl. 11:32 og flugtak þaðan var kl. 12:07. Þýrlurnar fluttu samtals sjö aðila úr slysinu á sjúkrahús í Reykjavík.

Rannsóknarnefnd samgönguslysa leggur til við sjúkrabílaþjónustu HSU að fjölga staðsetningum sjúkrabíla, með menntuðum og þjálfuðum sjúkraflutningamönnum á Suðausturlandi allt árið í þeim tilgangi að stytta viðbragðstíma og auka möguleika til lífsbjargandi inngripa á vettvangi alvarlegra slysa

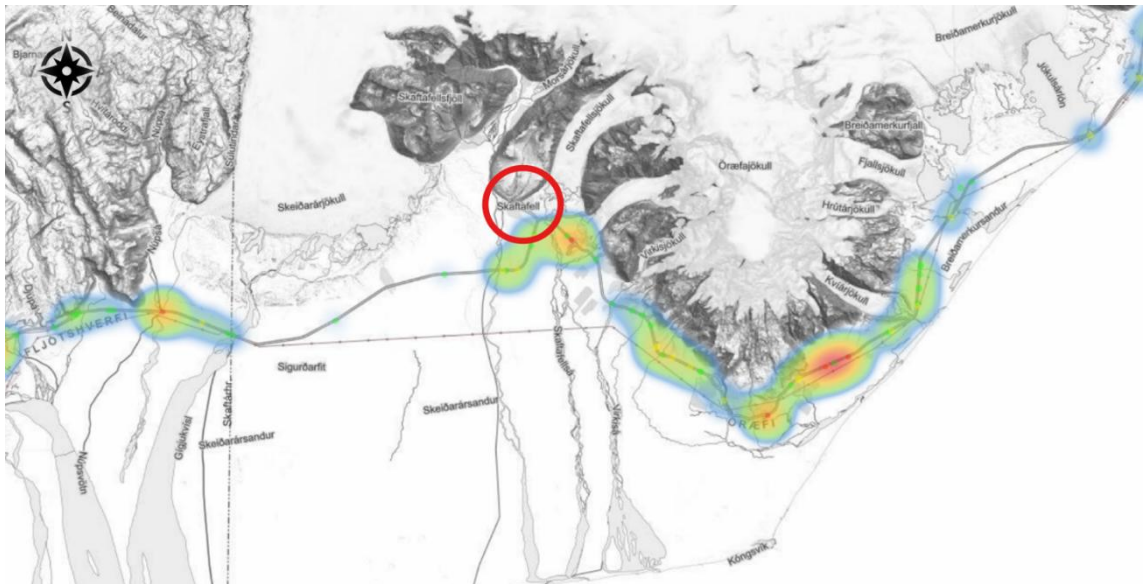
**Mynd 8.** Hitakort slysa sem sýnir 40 km til vesturs (67 km í sjúkrabifreið) og 60 km til austurs frá Skaftafelli (133 km í sjúkrabifreið) merkt með rauðum hring. Uppruni korts er frá Samgöngustofu.

Oft er vísað til fyrsta klukkutíma eftir slys sem hinnar gullnu klukkustundar og er þar verið að vísa til þess tíma sem oft skilur á milli lífs og dauða þeirra sem slasast alvarlega<sup>2</sup>. Fjöldi umferðarslysa<sup>3</sup> á svæðinu (mynd 8) á tímabilinu frá janúar 2014 til og með janúar 2024 var 58. Í þeim slysum létust eða slösuðust samtals 107 manns eða að meðaltali tæplega 11 manns á ári. Í 57% tilfella slösuðust fleiri en einn aðili. Á þessu 10 ára tímabili urðu 74% slysanna yfir vetrartímann (frá október til og með maí) en 26% yfir sumartímann (frá júní til og með september). Þessi tölfræði nær þó aðeins yfir verkefni sjúkrabifreiða sem snúa að umferðarslysum en telur ekki önnur útköll.
