## Skýrsla um banaslys í umferðinni

Mál nr.: **2024-025U011**

Staðsetning: **Hringvegur við Hraunsnef**

Atvik: **Framanákeyrsla**

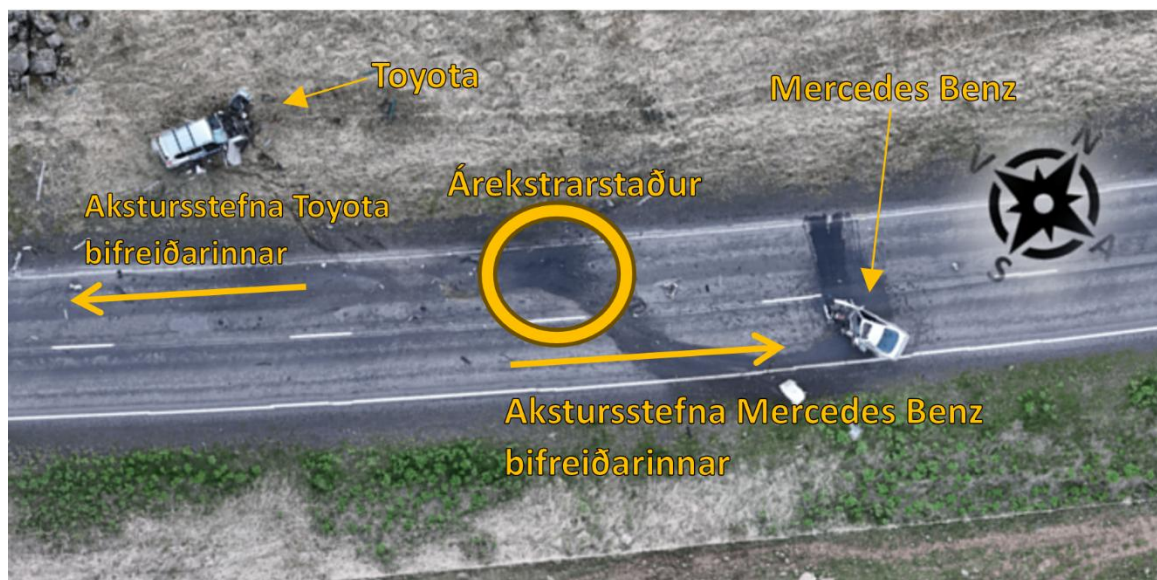
Skammt norðan við Hraunsnef, sem er um 3,7 km fyrir norðan Bifröst, var Mercedes Benz bifreiðinni ekið yfir á gagnstæðan vegarhelming og framan á Toyota bifreiðina. Ökumaður Mercedes Benz bifreiðarinnar lést á slyssað. Ökumaður og farþegi í Toyota bifreiðinni slösuðust alvarlega og voru flutt með þyrlu á sjúkrahús í Reykjavík.

Að sögn vitna hafði Mercedes Benz bifreiðinni verið ekið greitt og tekið fram úr bifreiðum, skömmu fyrir slysið, yfir óbrotna línu milli akreina. Ökumaður Toyota bifreiðarinnar kvaðst ekki hafa veitt Mercedes Benz bifreiðinni athygli fyrr en rétt fyrir slysið og ekki haft svigrúm til þess bregðast við áður en Mercedes Benz bifreiðin skall á bifreið hans.

Mynd 2. Yfirlitsmynd af slyssað sem sýnir akstursáttir bifreiðanna og staðsetningu þeirra eftir slysið.
