### Skýrsla um banaslys í umferðinni

Mál nr.: **2024-047U016**

Staðsetning: **Skagavegur við Fossá**

Atvik: **Útafakstur og velta**

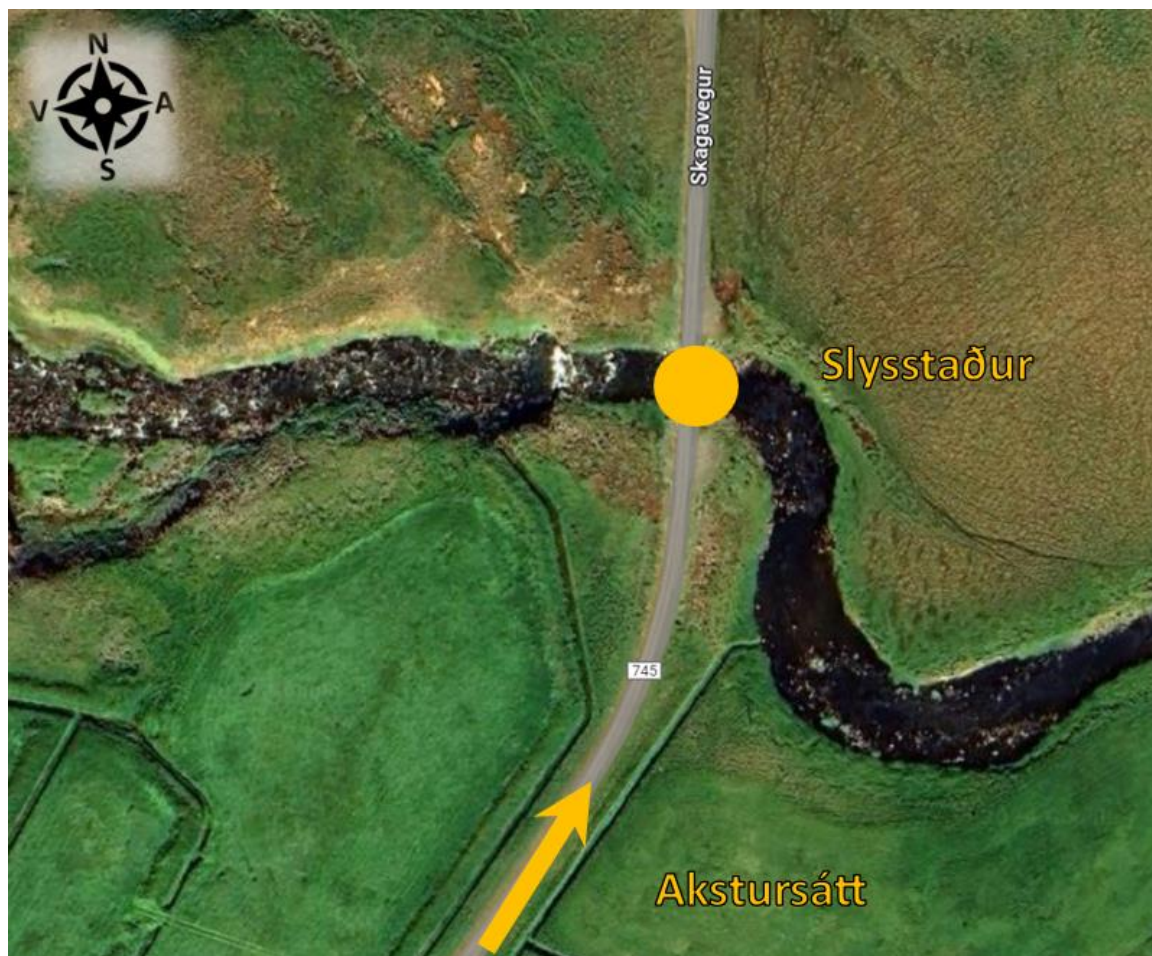
Mynd 2. Akstursátt og slysstaður á yfirlitsmynd.

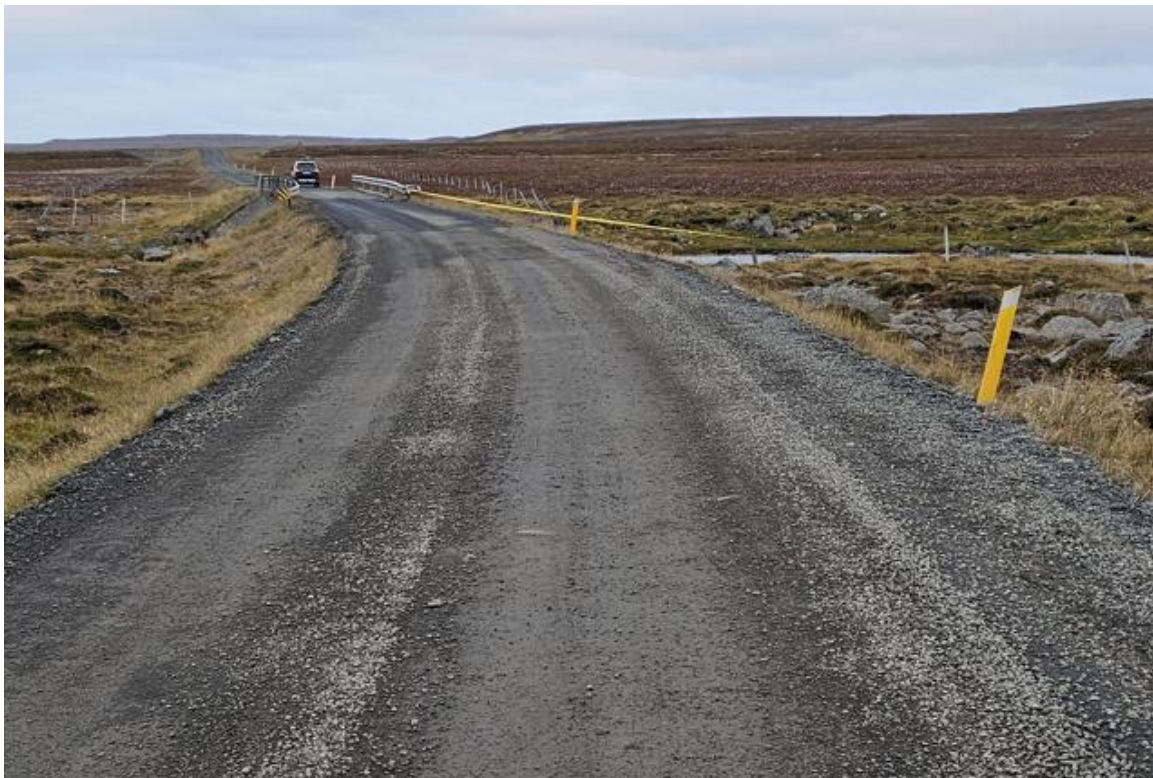
Mynd 3. Myndin sýnir aksturátt bifreiðarinnar að slysstað. Á myndinni eru hjólför á þessum einnar akreinar malarvegi fyrir umferð í báðar áttir og engin umferðarmerki sjáanleg.

báðar akstursáttir (mynd 3) en hjólför höfðu myndast eftir bifreiðar sem höfðu þjappað mölinni niður í veginn. Engin umferðarmerki voru við veginn í nánd við slysstað, til viðvörunar eða leiðbeiningar fyrir umferð. Leyfður hámarkshraði á veginum var sá sami og yfir brúna eða 80 km/klst.

Rannsóknarnefnd samgönguslysa beinir þeirri tillögu til Vegagerðarinnar að gera öryggisúttekt á umferðarmerkjum á stofn- og tengivegum í nánd við einbreiðar brýr. Athugað verði meðal annars leyfður hámarkshraði og/eða merkingar um leiðbeinandi hraða yfir einbreiðar brýr.

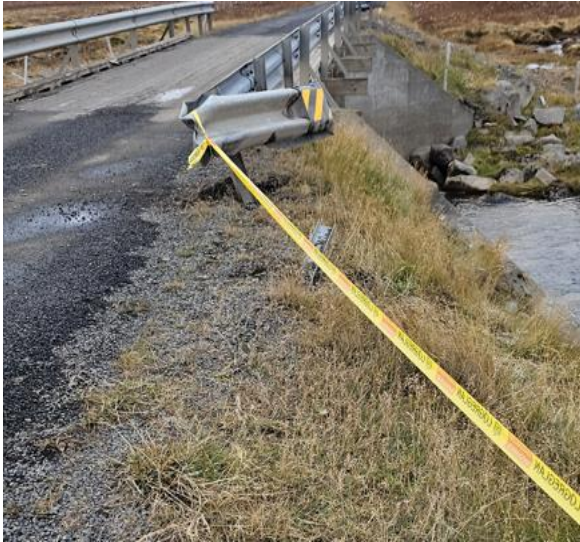
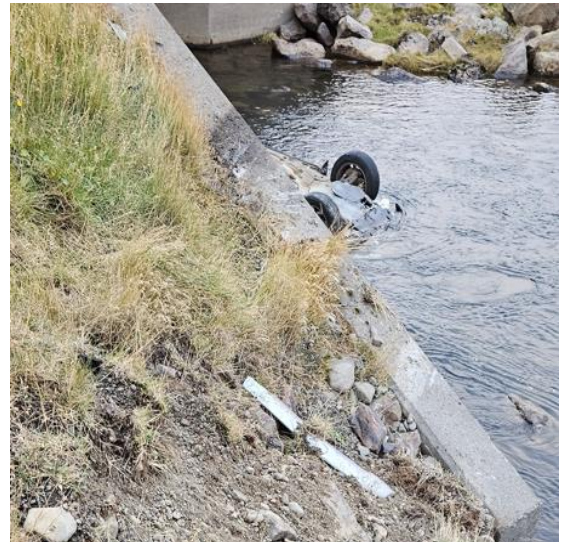
Ökumaður missti bifreiðina út í lausamöl í hægri kanti vegarins í vinstri beygju og náði ekki að koma bifreiðinni aftur inn á veginn áður en hann kom að einbreiðri brú. Hann ók á vegrið brúarinnar austan megin og fór síðan út af veginum að austanverðu og niður í ána, þar sem bifreiðin hafnaði á hvolfi og maraði í hálfu kafi.

Mynd 4. Samsett mynd sem sýnir ákomu á brúarhandrið og ummerki á steinkanti á leið bifreiðarinnar út í ána.

Brúin var byggð árið 1999 og var því 26 ára gömul. Núverandi reglur um hönnun brúa eru frá 2018<sup>2</sup>. Hún var 3,5 metrar á breidd og 14 metrar á lengd. Hæð brúarhandriðs var 0,6 metrar. Handrið brúarinnar náði um 7 metra út fyrir brúna og voru endar þess sveigðir til hliðar og náði breidd á milli enda brúarriðs 5 metrum. Samkvæmt núgildandi hönnunarreglum<sup>3</sup> var brúarhandriðið of lágt, á að vera 1,2 metri, og endar þess náðu ekki nægjanlega langt út fyrir brúarenda.

Rannsóknarnefnd samgönguslysa beinir þeirri tillögu til Vegagerðarinnar að vinna úttekt á því hvort öryggiskröfur brúarhandriða brúa, sem tilheyra stofn- eða tengivegum, séu fullnægjandi.

Í þessu tilfelli var einbreiða brúin var 3,5 metrar á breidd og 14 metrar að lengd. Þá var brúarrið ekki nægjanlega hátt sem og lengd þess út fyrir enda brúarinnar ekki í samræmi við núgildandi staðla.
