## Skýrsla um banaslys í umferðinni

Mál nr.: **2024-048U017**

Dagsetning: **29. september 2024**

Atvik: **Ekið á gangandi vegfaranda**

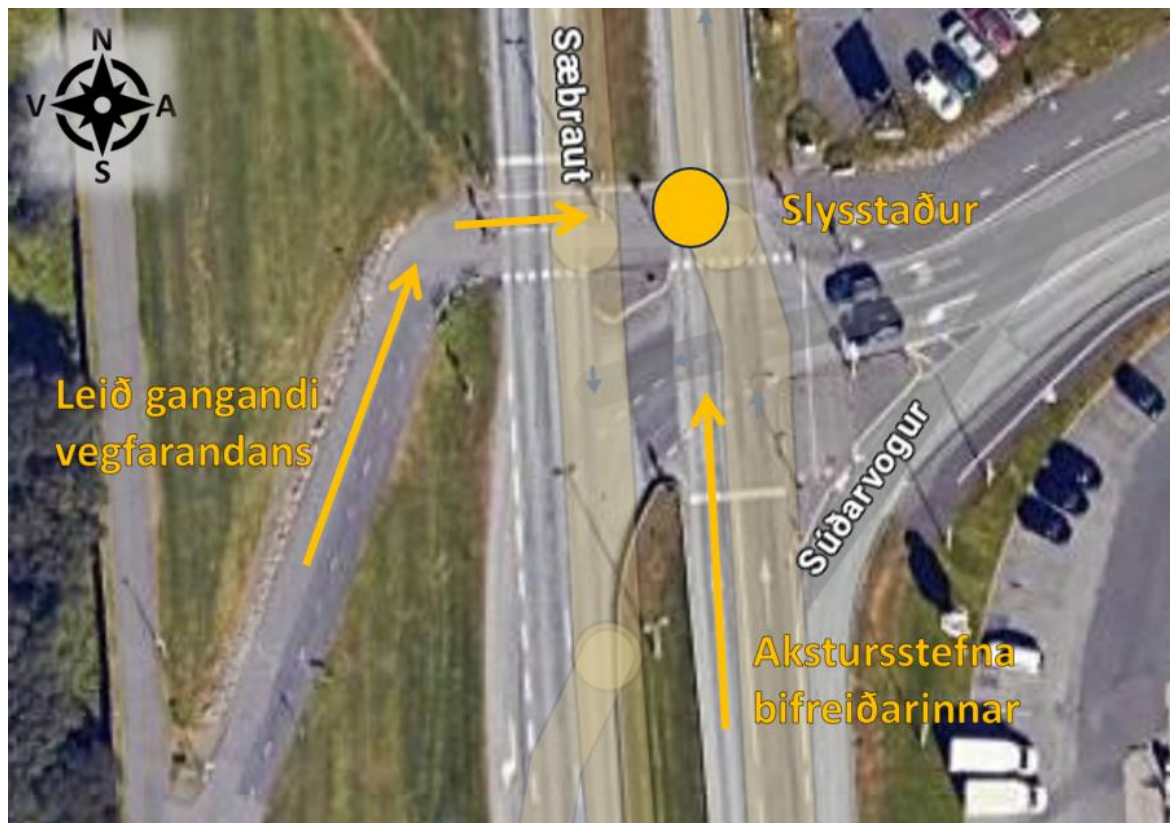
Vegfarandi gekk eftir göngustíg, sem liggur meðfram Sæbraut að vestanverðu, á leið að ljósastýrðri gönguleið þvert yfir Sæbraut við gatnamótin að Súðarvogi (mynd 2). Vegfarandinn gekk yfir Sæbraut á móti rauðu gönguljósi. Á sama tíma var Audi A4 fólksbifreið ekið til norðurs Reykjanesbraut og áfram á Sæbraut. Ökumaður var einn í bifreiðinni. Audi bifreiðinni var ekið á gangandi vegfarandann á vinstri akrein Sæbrautar til norðurs. Engin hemlaför voru eftir bifreiðina á akbrautinni. Bifreiðinni var ekið áfram Sæbraut um 660 metra áður en hún var stöðvuð við gatnamót Sæbrautar, Skeiðarvogs og Kleppsmýrarvegjar.

Mynd 2. Leið gangandi vegfarandans og bifreiðarinnar fyrir slysið.
