### Lokaskýrsla um alvarlegt flugumferðaratvik

Málnr.: **24-057F016**  
Dags: **6. október 2024**  
Staður: **Við Reykjavíkurlugvöll**  
Lýsing: **Árekstrarhætta milli tveggja flugvéla á flugi**

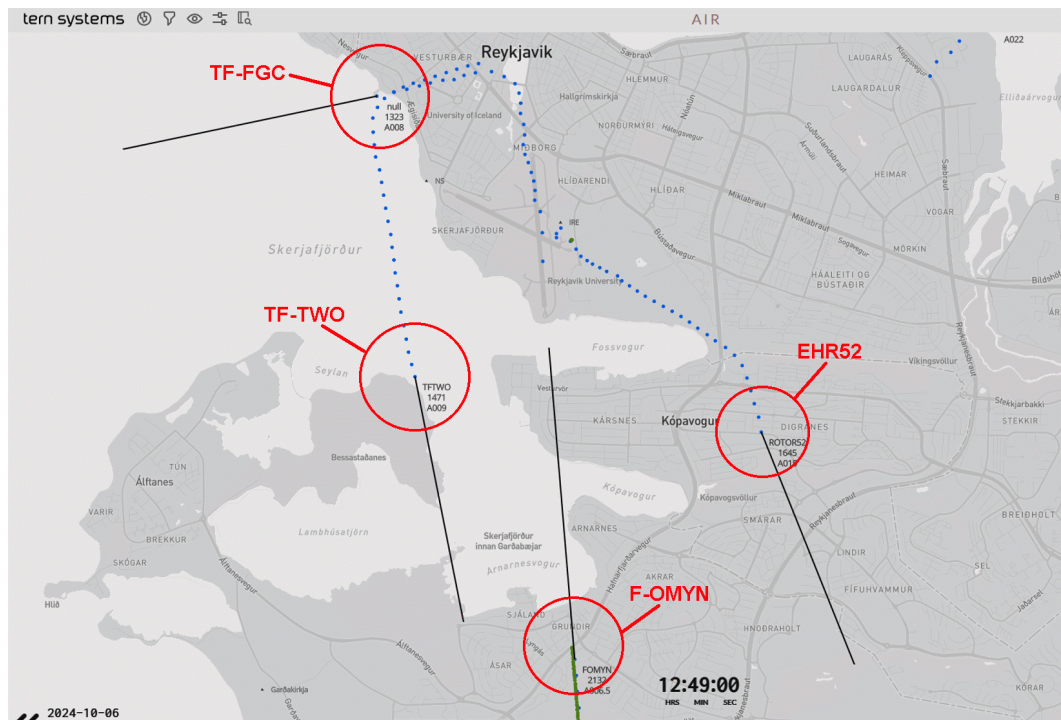
Klukkan 12:49:00 lét flugumferðarstjórinn flugnema TF-TWO vita að hann væri númer tvö inn á flugbraut 01 á eftir ATR-72 flugvél (F-OMYN). Flugnemi TF-TWO móttók skilaboðin og sagðist sjá umferðina. F-OMYN var þá að fljúga yfir Grundahverfið í Garðabæ, en þá var TF-TWO undan vindi að koma inn yfir Bessastaðanes þvert af landfyllingunni á Kársnesi. Á sama tíma var flugnemi flugvélar TF-FGC að beygja af krossvind undan vindi við Ægissíðu í Reykjavík (mynd 1).

**Mynd 1: Flugumferðin í kringum Reykjavíkurflugvöll klukkan 12:49:00**

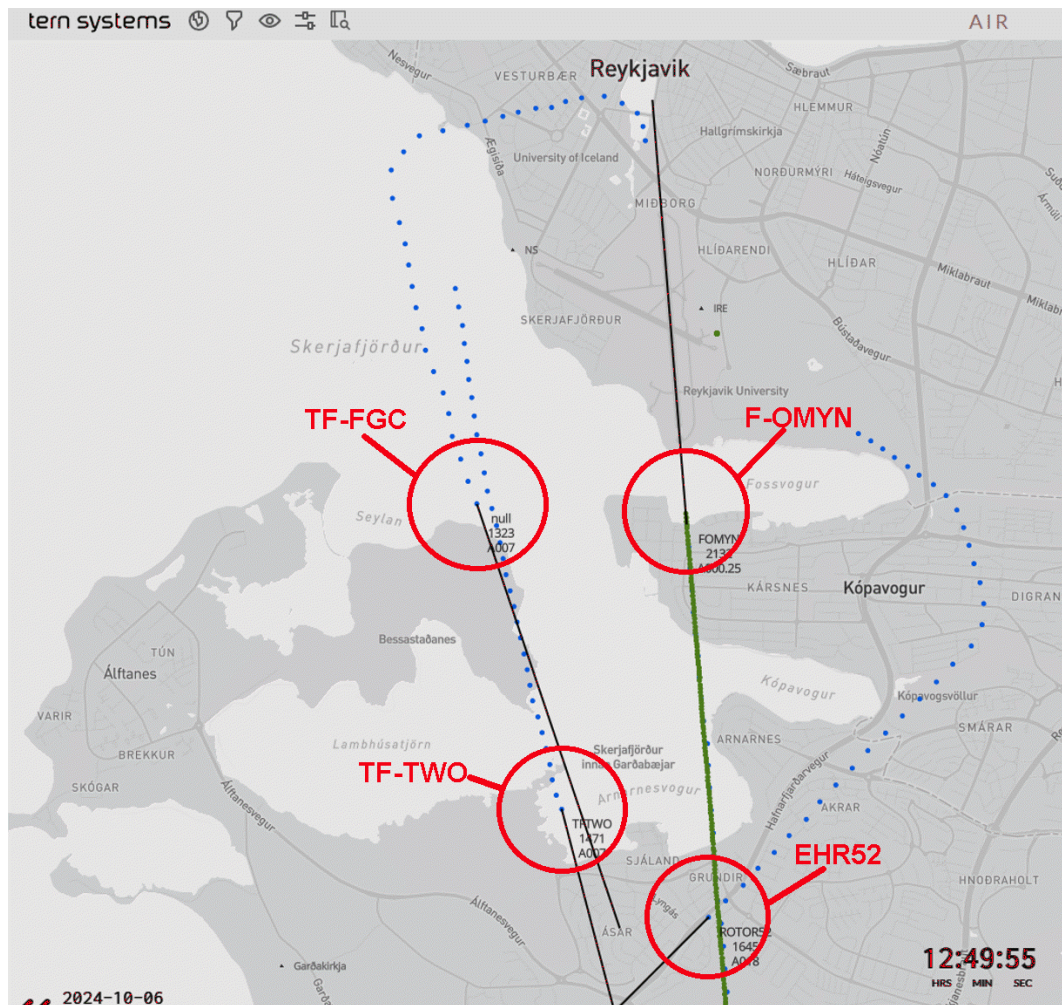
Klukkan 12:49:55 beygði flugmaður flugvélar TF-TWO inn á þverlegg fyrir flugbraut 01, en þá var hann staddur vestan við Sjálandshverfið í Garðabæ. Þá var flugvél TF-FGC að koma inn yfir Bessastaðanes þvert af landfyllingunni á Kársnesi og F-OMYN var á stuttri lokastefnu að flugbraut 01 (mynd 2).

**Mynd 2: Flugumferðin í kringum Reykjavíkflugvöll klukkan 12:49:55**

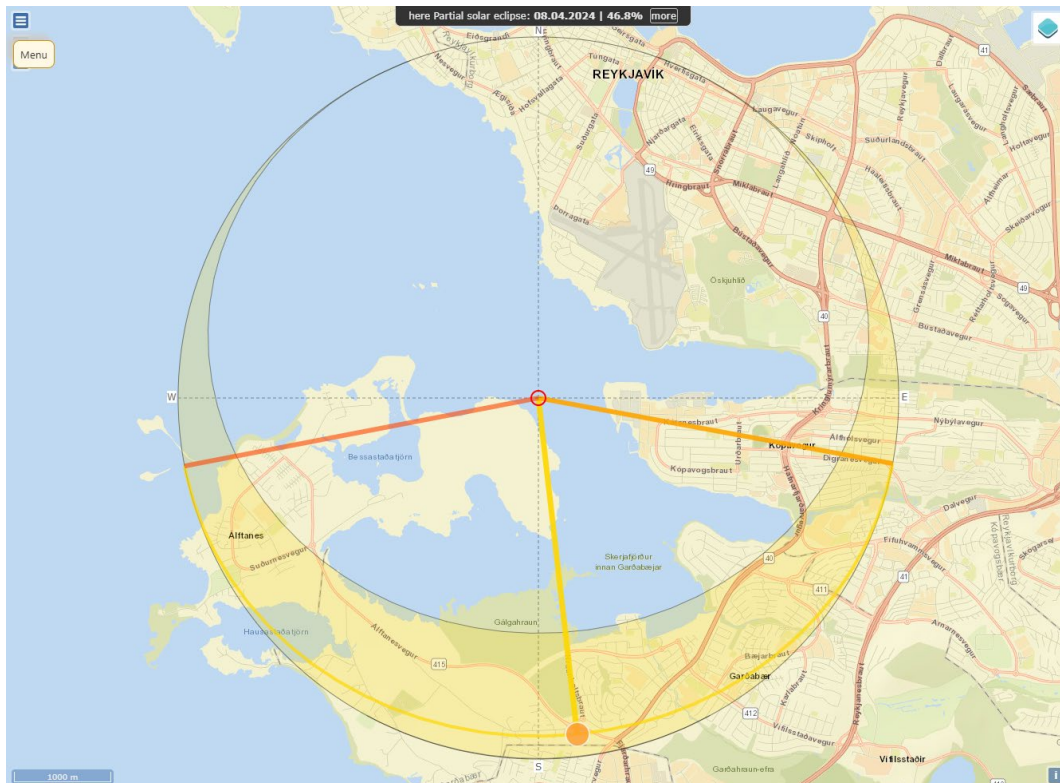
Að sögn flugkennara um borð í TF-FGC, þá sáu þeir vel til TF-TWO á undan í umferðarhringjunum þegar hún var að taka á loft til norðurs á flugbraut 01 eftir snertilendingu, en þá var TF-FGC að koma inn yfir Kársnesið til landingar. Hins vegar, þegar flogið var til suðurs (undan vindi) þá sáu þeir illa til flugvélar TF-TWO, þar sem að þá var flogið beint á móti sólu, hún lágt á lofti, og glampi á vogunum á sjónum að sögn flugkennarans. Samkvæmt veðurmælingum METAR á Reykjavíkflugvelli klukkan 12:49, þá var vindur 5 hnútar.

RNSA skoðaði stöðu sólar klukkan 12:51 þann 6. október 2024 þegar atvikið átti sér stað, en þá var sólin nánast í hásuður (173°) og lágt á lofti (20° yfir sjóndeildarhring), sem passar við frásögn flugkennara TF-FGC um að þeir hafi séð illa til flugvélar TF-TWO undan vindi (mynd 3).

**Mynd 3: Staða sólar klukkan 12:51 þann 6. október 2024**

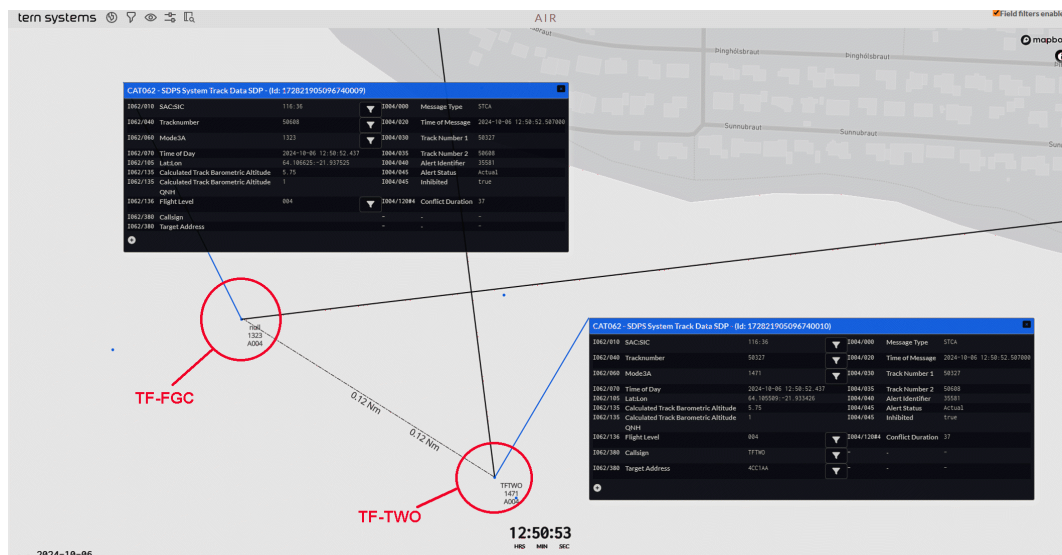
Klukkan 12:50:28 beygði flugvél TF-TWO inn á lokastefnu 01 yfir Arnarnesvogi, austan við Sjálandshverfið í Garðabæ. Á sama tíma beygði flugmaður TF-FGC inn á þverlegg yfir Bessastaðanesi, þvert af veginum Kópavogi, eins og bæði hann og TF-TWO höfðu gert í fyrri umferðarhringjum (mynd 4).

Mynd 5: Minnsti hæðarmunur flugvélanna varð klukkan 12:50:53

- Flugvél TF-TWO var í 600 fetum þegar henni var beygt inn á lokastefnuna klukkan 12:50:28 (Mynd 4), en hún hafði lengt í undan vindi. Hún var svo komin í 400 feta hæð á lokastefnunni þegar árekstrarhættan varð.
- Flugvél TF-FGC var í 400 feta hæð þegar hún var að koma af þverlegg og inn á lokastefnuna, þegar ferlar flugvéla skárust klukkan 12:50:57 (mynd 5).

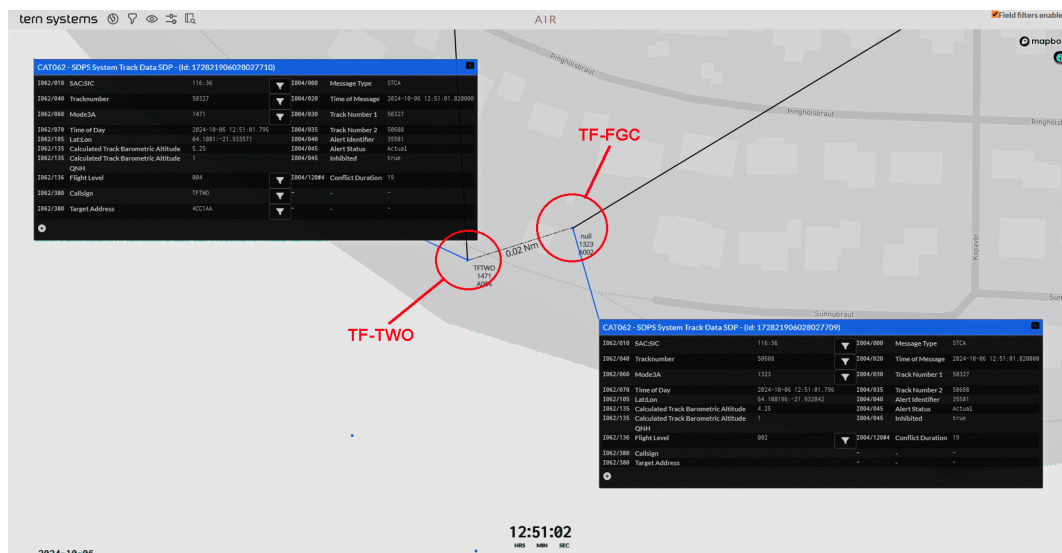
Mynd 6: Minnstá lárétta fjarlægð á milli flugvélanna varð klukkan 12:51:02

Klukkan 12:50:58, eða einni sekúndu eftir að ferlar flugvélanna skárust, kallaði flugumferðarstjórinn í flugnema TF-FGC og lét hann vita að hann væri of nálægt umferð. Strax í kjölfarið kallaði flugnemi TF-TWO og sagðist fara í fráhrarfsflug. Því næst kallaði flugumferðarstjórinn í flugnema TF-FGC og spurði hvort að hann hafi flogið í veg fyrir TF-TWO. Flugnemi TF-FGC svaraði að hann hefði ekki séð umferðina.

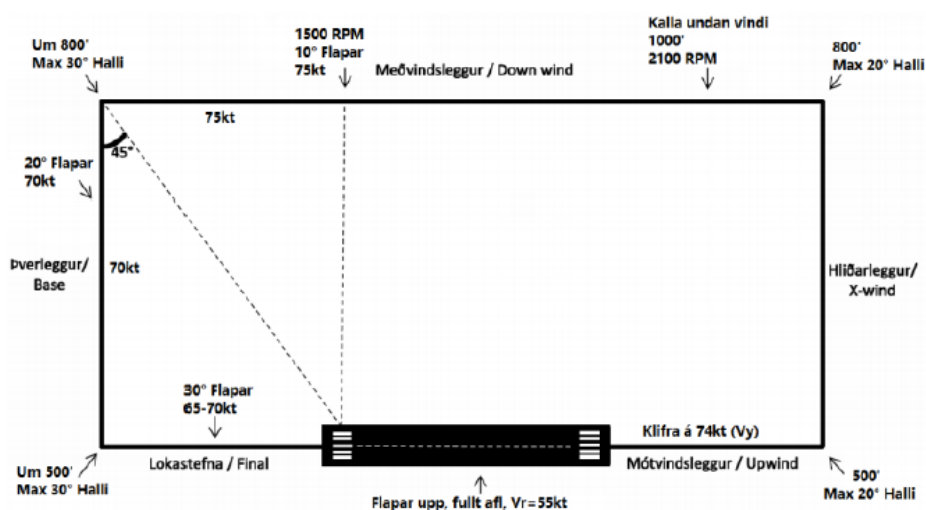
Mynd 7: Umferðarhringur skv. flugskóla TF-TWO

Samkvæmt báðum flugskólunum, þá á að vera í 500 fetum þegar beygt er inn á lokastefnuna. Upplýsingar frá flugkennurunum voru til samræmis við verklagsreglur flugskólana um umferðarhringi.

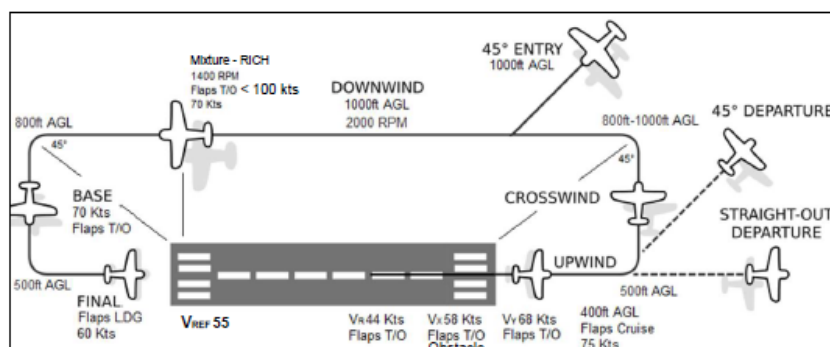
Mynd 8: Umferðarhringur skv. flugskóla TF-FGC

Flugnemi/flugkennari flugvélar TF-FGC beygði inn á þverlegg eins og bæði þeir og flugmenn TF-TWO höfðu gert í fyrri umferðarhringjum, í samræmi við staðlaðan umferðarhring flugskóla TF-FGC. Þetta gerðu þeir þó þrátt fyrir að þeir sæju ekki

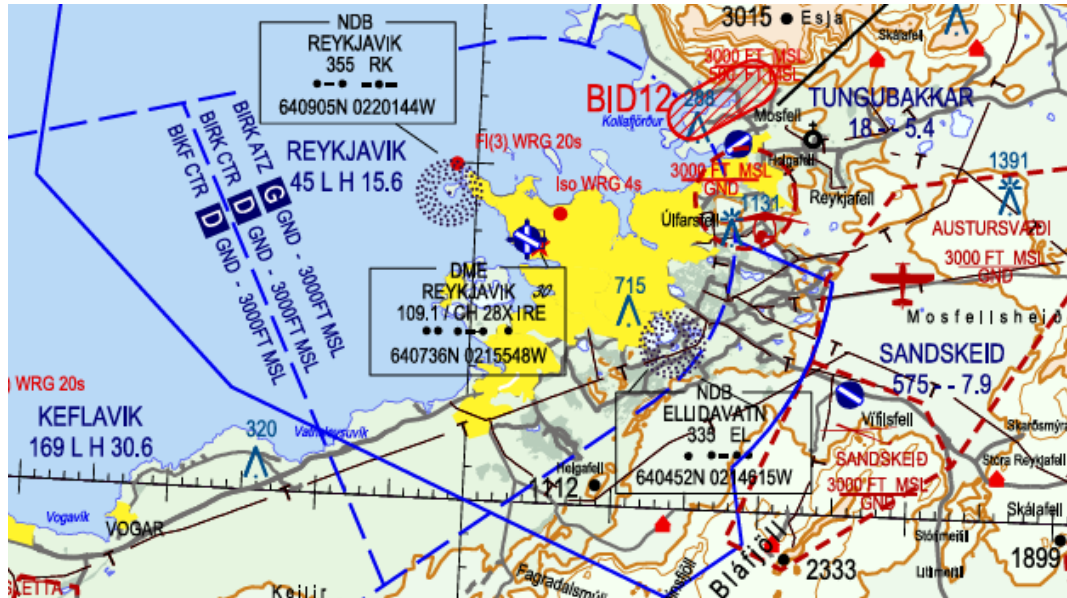
RNSA telur að miðað við umfang og ólíkar tegundir flugumferðar um Reykjavíkurlugvöll (BIRK), sé orðið nauðsynlegt að endurmeta hvort uppfæra þurfi loftrýmið um flugvöllinn úr flokki D (sjá mynd 9) og yfir í flokk C.

Mynd 9: Úrklippa úr sjónflugskorti í kringum Reykjavík (Isavia útgáfa 02/2024)

Rannsóknarnefnd samgönguslysa beinir því til Samgöngustofu að meta hvort þörf sé á að uppfæra loftrýmið í kringum Reykjavíkurflugvöll úr loftrýmisflokki D yfir í loftrýmisflokk C.
