### Skýrsla um banaslys í umferðinni

Mál nr.: **2025-006U001**

Staðsetning: **Þingvallavegur við Vaðlækjarveg**

Atvik: **Útafakstur og velta**

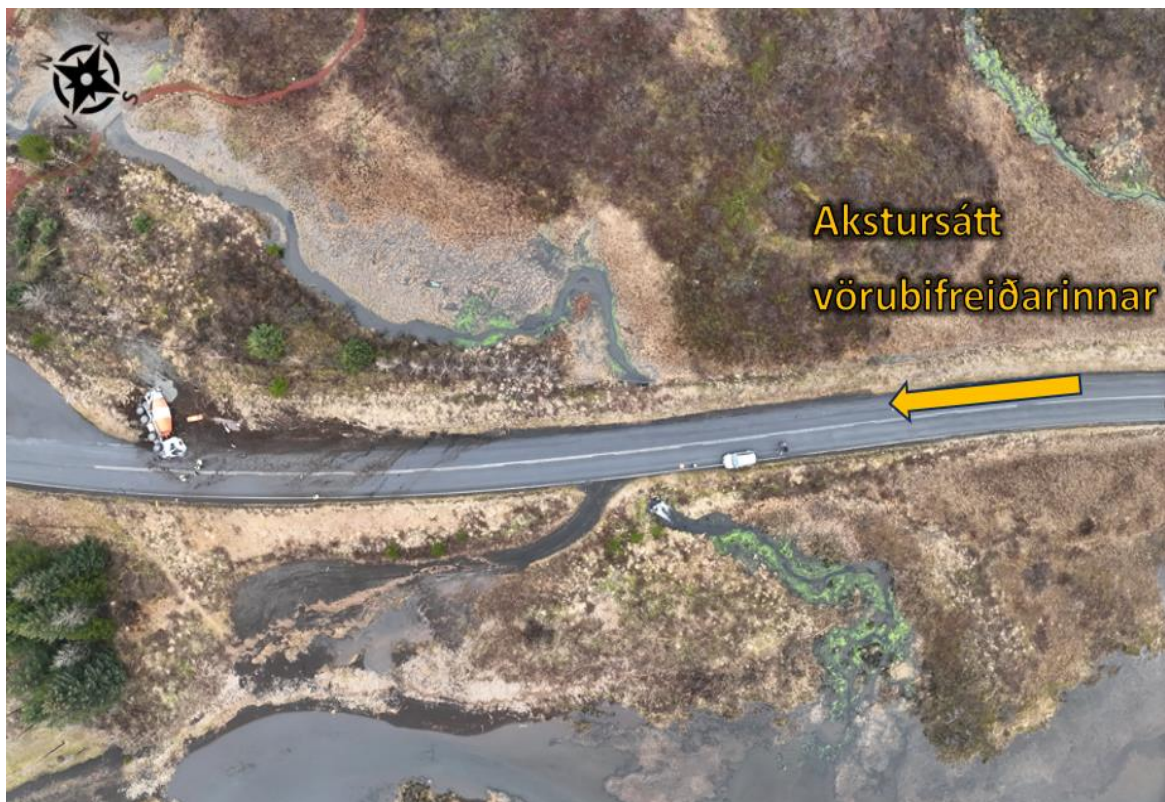
Mercedes Benz Arocs vörubifreið var ekið norður Þingvallaveg á vegarkafli við Álftavatn. Ökumaður var einn í bifreiðinni. Um 2,1 km frá gatnamótum við Biskupstungnabraut, skömmu fyrir gatnamót við Vaðlækjarveg, missti ökumaður stjórn á bifreiðinni. Mikil hálka var á veginum á slysstað, sem liggur í lægð við Álftavatn, á tiltölulega beinum kafla eftir aflíðandi vinstri sveig. Afturendi bifreiðarinnar rann til hægri og hún valt í kjölfar þess um  $\frac{3}{4}$  hring og stöðvaðist á vinstri hlið að hluta til inni á veginum með ökumannshúsið í suðvesturátt. Talsvert jarðvegsrask var eftir bifreiðina þar sem hún fór út fyrir akbrautina og valt (mynd 2).

Mynd 2. Yfirlitsmynd af slysstað.

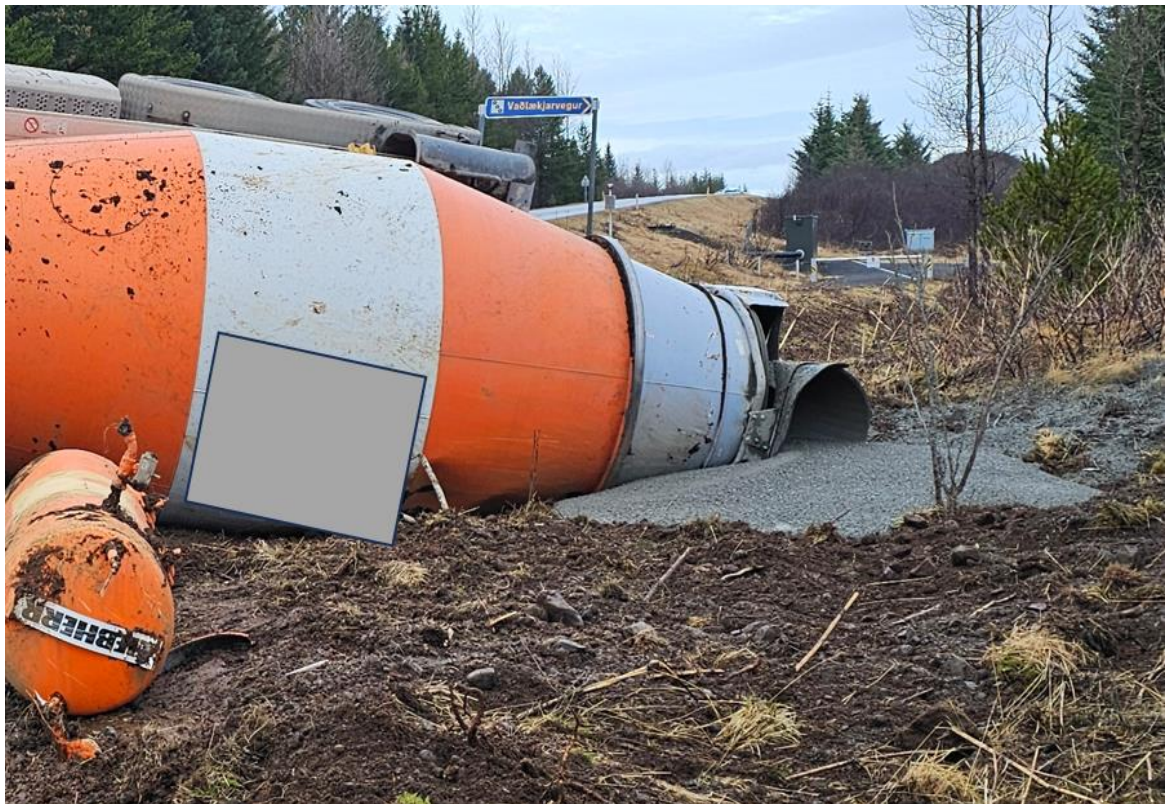
Mynd 3. Talsvert magn af steypu rann úr steyputromlunni. Vatnstankurinn, sem sést neðst til vinstri á myndinni, losnaði af vörubifreiðinni við slysið.

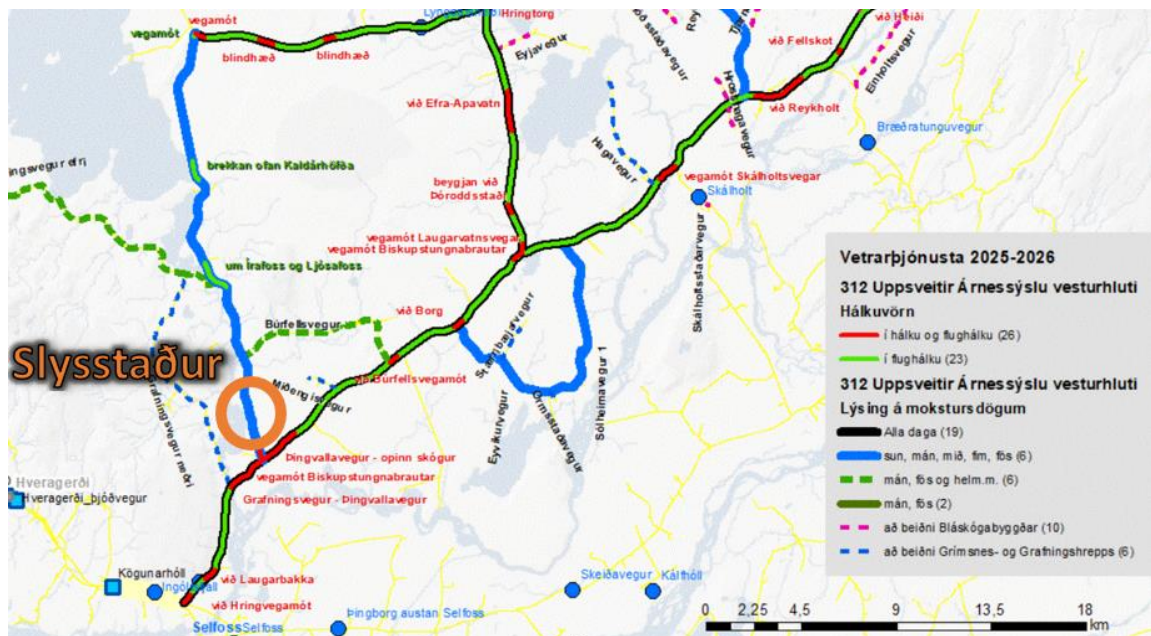
Vetrarþjónusta Vegagerðarinnar á Þingvallavegi frá Biskupstungnabraut að Kaldárhöfða er í þjónustuflokki 3<sup>1</sup>, fimm daga vikunnar, sunnudaga, mánudaga, miðvikudaga, fimmtudaga og föstudaga. Í því felst að mokstursþjónusta er á veginum en þessi vegkafl er ekki hálfuvarinn (mynd 4). Veðurupplýsingar sem lágu fyrir um Suðurland að kvöldi 19. febrúar og fram eftir nóttu þann 20. febrúar báru með sér að litlar sem engar líkur væru fyrir þörf á vetrarþjónustu daginn eftir, en gert var ráð fyrir rigningu, vindi og hita yfir frostmarki.

Mynd 4. Vetrarþjónusta. Þingvallavegur á slysstað er sýndur blár að lit en sá vegarkafl er ekki hálfuvarinn sbr. skýringar á myndinni. Slysstaður er merktur með hring. Mynd frá Vegagerðinni með viðbótarmarkeringum frá RNSA.

### 25-006U001T01. Mat á hálkuvörnum á Þingvallavegi við Álftavatn

Rannsóknarnefnd samgönguslysa beinir þeirri tillögu til Vegagerðarinnar að endurskoða háлкуvarnir á Þingvallavegi með tilliti til vegarkaflans við Álftavatn.

Á vegarkaflanum um Álftavatn eru aðstæður í landslagi sem auka hættu á glerháлку í vetrarstillum en sá vegarkafl er ekki innan háлкуvarnarþjónustu Vegagerðarinnar. Vegurinn lækkar að vatnsyfirborði Álftavatns þar sem hann liggur næst vatninu. Aukinn raki og lækkun lofthita í stillum tengjast slíkum aðstæðum í landslagi. Því beinir nefndin þeirri tillögu til Vegagerðarinnar að meta hvort sá vegarkafl ætti að tilheyra varasömum stöðum sem falla undir háлкуvarnir.

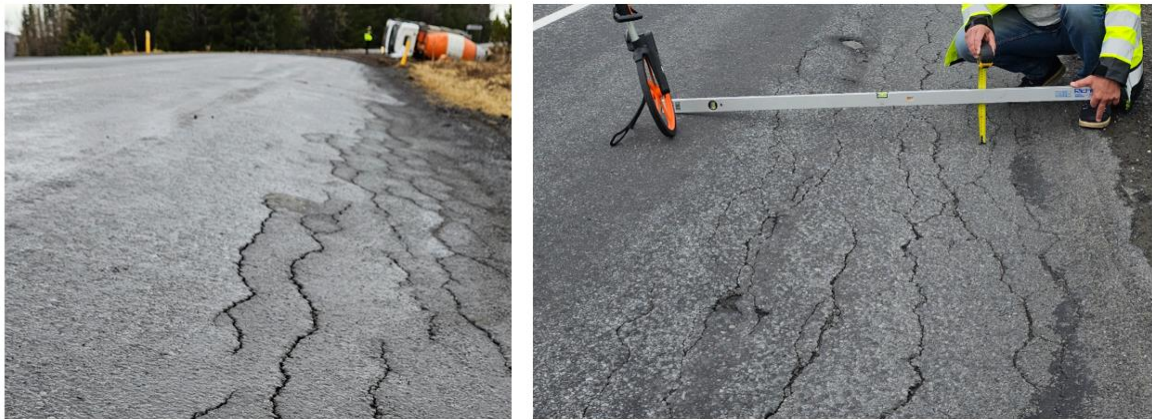
Vegurinn var með klæðingu en um miðja eystri akrein, fyrir aksturstefnu til norðurs, virðist undirlag vegarins hafa gefið sig en þar hafði vegurinn sigið niður í átt að vegarkantinum. Sprungur voru í klæðingu vegarins langsum og meðfram þessari lækkun. Lækkunin mældist mest rúmir 16 cm (mynd 5) miðað við veghalla vegarins. Mesti halli á klæðingunni þar sem hún hafði sigið niður

mældist tæpar 12 gráður. Lengd þessa sigs, með sprungum á yfirborði vegarins, á hluta eystri akreinarinnar náði 130 metra að slyssað í akstursátt vörubifreiðarinnar.

**Mynd 5. Samsett mynd sem sýnir brot í klæðingu og mælingu þar sem hluti eystri akreinar, í akstursstefnu vörubifreiðarinnar, hafði sigið niður.**

Undirbygging vegarins hafði gefið sig langsum á ytri hluta akreinar til norðurs og myndast hafði talsverður halli og hæðarmismunur innan akreinarinnar. Glerhálka var á veginum þegar slysið varð. Í ljósi legu vegarins, aukins halla á hluta akreinarinnar, ferils ökutækisins fyrir slysið og stöðu þess eftir slysið er sennilegt að ástand vegarins hafi haft áhrif á aðdraganda slyssins.

### 25-006U001T02. Öryggisúttekt á undirbyggingu vegar

Rannsóknarnefnd samgönguslysa beinir þeirri tillögu til Vegagerðarinnar að gera öryggisúttekt á undirbyggingu Þingvallavegs við Álftavatn.

Ökumaður vörubifreiðarinnar missti stjórn á henni á tiltölulega beinum um 130 metra löngum kafla þar sem undirbygging vegarins virðist hafa gefið sig en langsum hæðarmismunur innan hægri akreinar í norðurátt var mestur 16 cm og halli mestur um 12 gráður. Slík brot í vegi geta skapað hættuástand þegar glerháлка myndast.

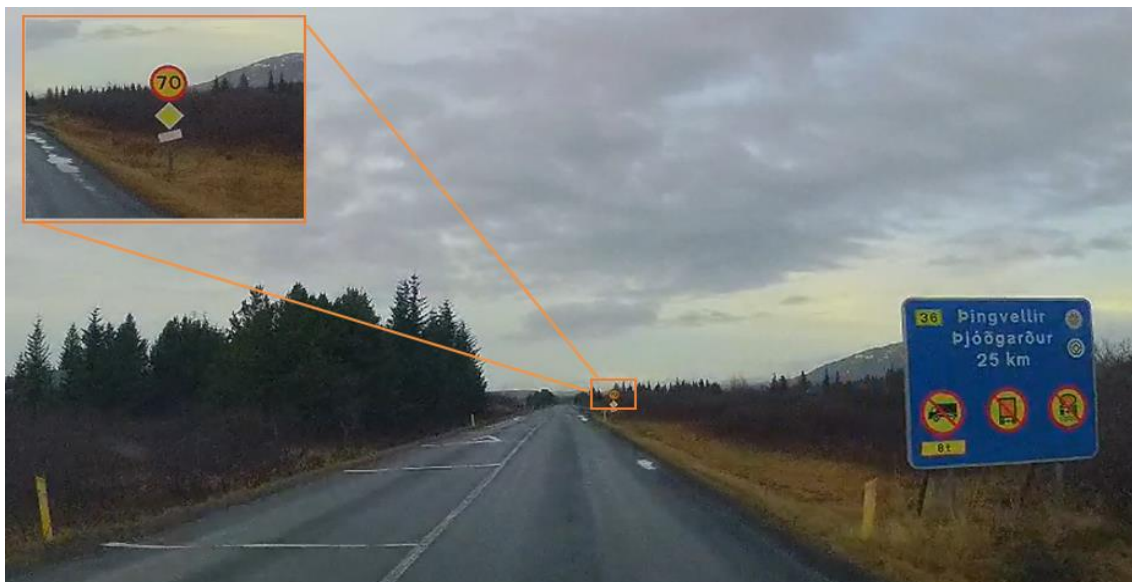
Á Þingvallavegi, skömmu eftir gatnamót við Biskupstungnabraut, var upplýsingamerki (mynd 6) sem sýndi að á Þingvallavegi eftir 25 km, í þjóðgarðinum fram undan, væri umferð vörubifreiða yfir 8 tonnum að heildarþyngd bönnuð auk tveggja annarra bannmerkja. Þar sem slysið varð, um 2 km frá skiltinu, hafði þessi takmörkun á umferð um veginn ekki tekið gildi. Akstur vörubifreiðarinnar var því heimill um þennan vegarkafli. Mynd 6 sýnir einnig bannmerki sem sýndi sérstaka takmörkun hámarkshraða við 70 km/klst á veginum sem kom í kjölfar umrædds upplýsingamerkis, sem stýrði leyfðum hámarkshraða á slyssað.

**Mynd 6. Skömmu eftir að ekið var inn á Þingvallaveg af Biskupstungnabraut var leiðbeiningamerki sem sýndi þrenns konar takmörkun á akstri vörubifreiða eftir 25 km. Í kjölfar þess var hámarkshraði takmarkaður í 70 km/klst.**
