### Skýrsla um banaslys í umferðinni

Mál nr.: **2025-017U009**

Dagsetning: **1. apríl 2025**

Staðsetning: **Reykjanesbraut við Breiðholtsbraut**

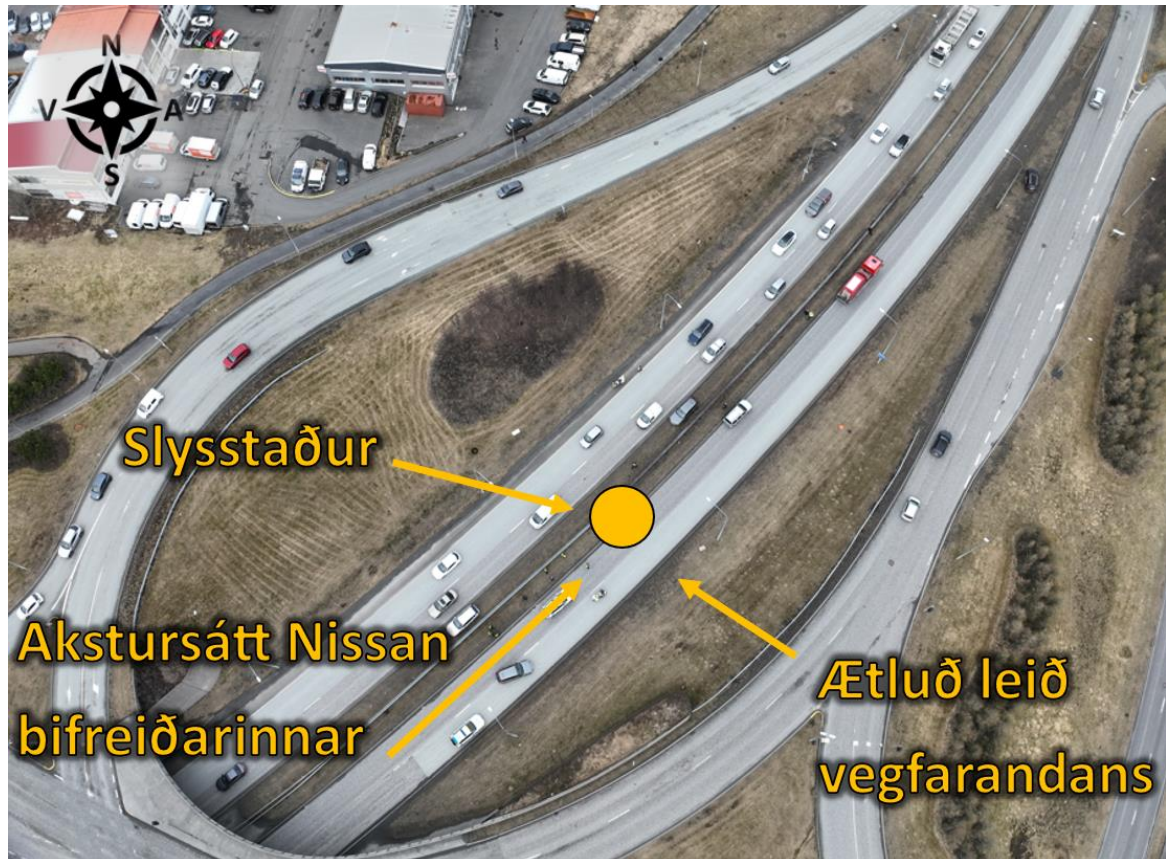
Gangandi vegfarandi var á leið meðfram Breiðholtsbraut til vesturs og kominn áleiðis að Reykjanesbraut skammt norðan við vegamótabrú yfir Reykjanesbraut. Vegfarandinn byrjaði að fara yfir Reykjanesbraut en á þeim stað var engin gönguleið yfir akbrautirnar. Á sama tíma var Nissan fólksbifreið ekið norðaustur Reykjanesbraut. Nissan bifreiðinni var ekið á vinstri akrein og á gangandi vegfarandann sem var á leið þvert yfir akbrautina (mynd 2). Engin hemlaför voru eftir bifreiðina.

Mynd 2. Yfirlitsmynd af slysstað.

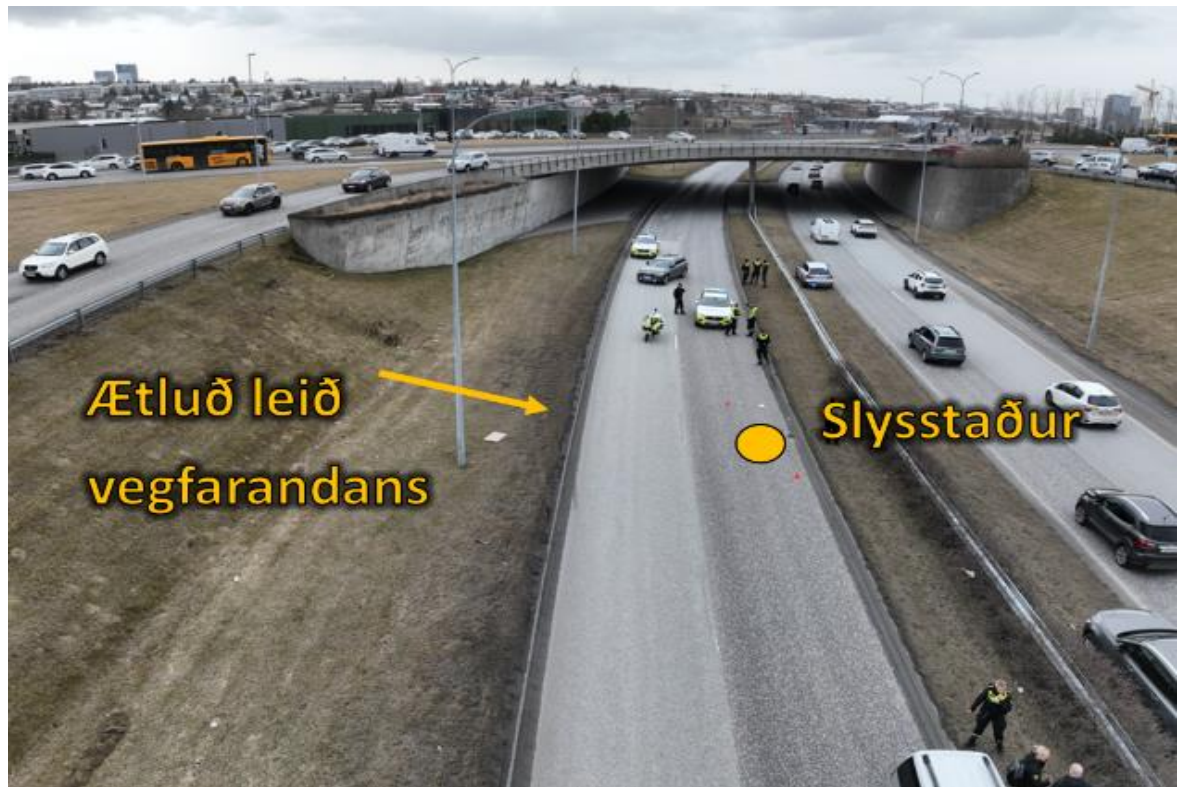
Engar gönguleiðir eru yfir Reykjanesbraut á þessum stað og ekki er gert ráð fyrir gangandi umferð í þessu umhverfi. Á leið vegfarandans frá Breiðholtsbraut að Reykjanesbraut lá leið hans yfir afrein til norðurs frá brúnni við gatnamótin en meðfram afreininni er 0,8 metra hátt vegrið sem hann hefur þurft að fara yfir. Þá tekur við grasi gróið svæði sem hefst með halla niður brekku og síðan um 8 metra breitt flatlandi að akbrautum Reykjanesbrautar (mynd 3). Eftir miðju vegarins, á milli akbrauta var umferðareyja með samskonar vegriði.

Mynd 3. Horft til suðurs yfir slysstað.
