### Lokaskýrsla um alvarlegt flugatvik

Málnr.: **24-072F019**

Dags: **19. nóvember 2024**

Lýsing: **Óáreiðanlegir mælar vegna frosins vökva á skynjurum**

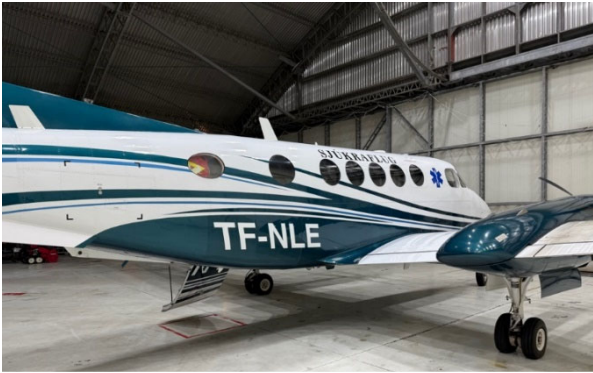
Að sögn flugmannanna, var drjúgur snjór ofan á vængjum og skrokki flugvélarinnar og klakabönd undir vængjum, þegar þeir komu að flugvélinni fyrir flugið.

**Mynd 1:** Flugvél TF-NLE fyrir innan skýlishurðina í skýlinu. Myndin er tekin fjórum dögum fyrir atvikið.

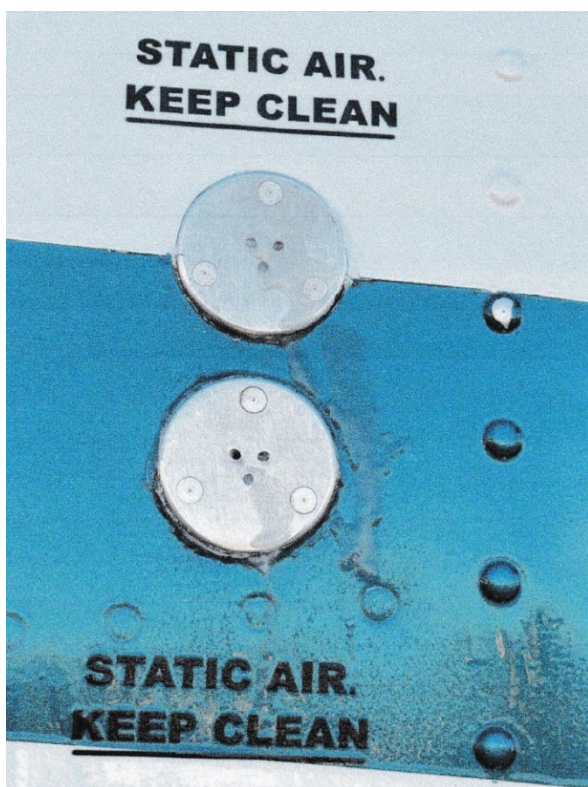
Eftir landingu var flugvélin skoðuð af flugmönnum. Að þeirra sögn, kom í ljós að vökvi var frosinn yfir loftþrýstingsskynjara (static air port).

Eftir skoðun flugvirkja var staðfest að frosinn vökvi yfir loftþrýstingsskynjaranum var orsök bilunarinnar (mynd 2).

**Mynd 2: Frosinn vökvi yfir loftþrýstingsskynjara (static air port)**

RNSA telur líklegt að þar sem að hitastig hafi verið nærri frostmarki 50/50 upplausnarinnar sem notuð hafi verið til að hreinsa flugvélin, þá hafi hún verið við það að frjósa.

Þegar flugvélin tók á loft og hækkaði flugið, þar sem hitastig lækkar um -2°C/1000 fet, þá hafi 50/50 upplausnin af afísingarvökvanum sem notuð var til að hreinsa flugvélin mögulega frosið yfir loftþrýstingsskynjaranum. Einnig er mögulegt að krapa sem ekki hafi verið hreinsaður nægilega, hafi frosið yfir skynjaranum.

**24-072F019-T01**

RNSA beinir því til afgreiðsluaðila afsingar á Akureyrarflugvelli, að yfirfara verklag við undirbúning afsingar, til að koma í veg fyrir að afsingarvökvi sé notaður í upplausn þar sem hættu er á að hann frjósi. Æskilegt er að verklagið sé yfirfarið fyrir allar starfsstöðvar afgreiðsluaðila afsingar þar sem afsing fer fram.

**24-072F019-T02**

RNSA beinir því til Norlandair, að fara yfir með flugmönnum og afgreiðslumönnum notkunarmörk mismunandi upplausna afsingarvökva, bæði er varðar hreinsun (de-icing) og vörn (anti-icing).

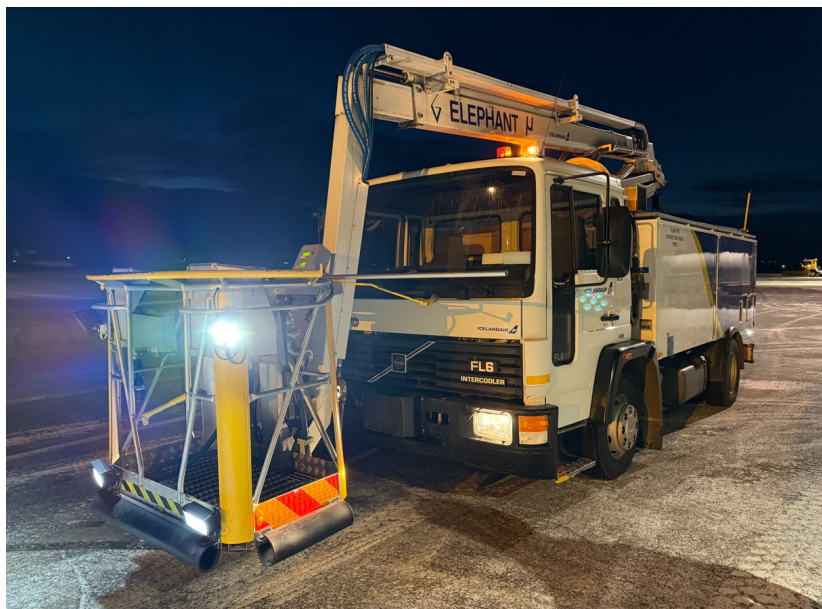
Skoðun á afísingarbifreið á Akureyrarflugvelli leiddi í ljós að mögulegt er að blanda Type II afísingurvökvann í eftirfarandi hlutföllum (mynd 5 og 6):

**Mynd 5: Afísingarbifreið á Akureyrarflugvelli**

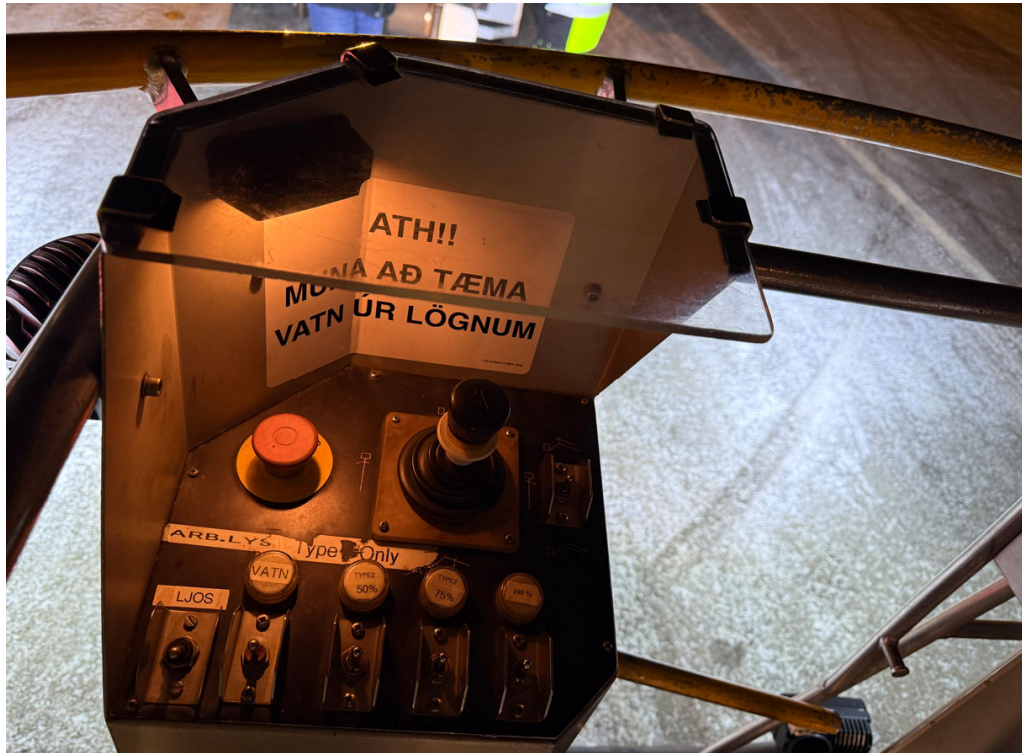
**Mynd 6: Stjórnborð afísingar í afísingarbifreið**
