### Lokaskýrsla um alvarlegt flugumferðaratvik

Málnr.: **24-071F018**

Staður: **Flugbraut 19 við akbraut S-1 á Keflavíkurflugvelli**

Lýsing: **Sameyki við hreinsun hleypt inn á flugbraut þegar flugvél var í flugtaksbruni**

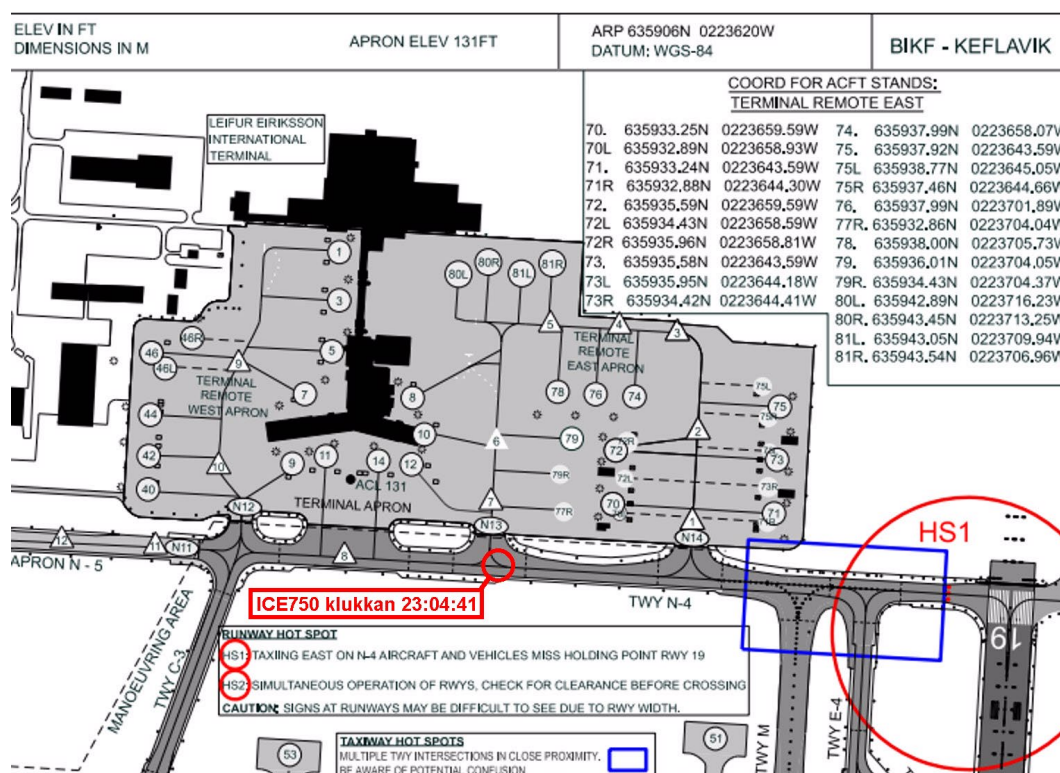
Klukkan 23:04:31, þegar flug ICE750 var stöð þvert af N13 á akbraut N-4, (mynd 2) kallaði flugáhöfn flugs aftur í flugumferðarstjórn á turnrásinni:

**Mynd 2: Flug ICE750 fékk heimild til flugtaks á flugbraut 19 þegar hún var að aka framhjá N13 á akbraut N-4**

Flugumferðarstjórinn veitti flugi heimild til flugtaks þegar hún var að aka framhjá N13 á akbraut N-4, klukkan 23:04:41. Flugvélin var komin inn á flugbrautina klukkan 23:06:06, eða um 1,5 mínútu síðar.

RNSA telur varhugavert að gefa flugtaksheimild of löngu áður en flugvél kemur að flugbraut.

RNSA beinir því til Isavia og Isavia ANS að meta verklag varðandi tímasetningu heimilda.

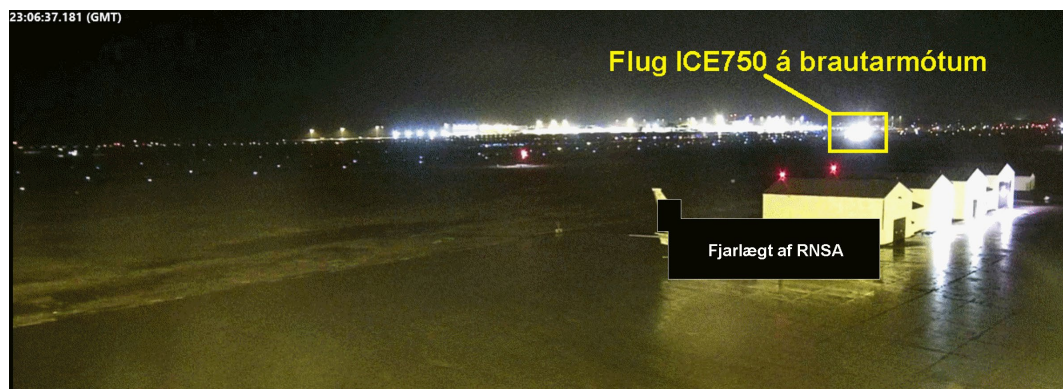
Þegar ökumaður FROST 10 nálgast flugbraut 19 á akbraut S-1, leit hann aftur til hægri, norður eftir flugbraut 19. Sá hann þá ljós flugvélar í flugtaksbruni við flugbrautarmót flugbrauta 19/10 (mynd 4).

**Mynd 4: Flug ICE750 fer yfir flugbrautarmót 19/10 klukkan 23:06:37 (úr öryggisupptöku)**

Klukkan 23:06:37 fór ICE750 yfir brautarmót flugbrauta 19/10 samkvæmt kögunargögnum Isavia ANS.

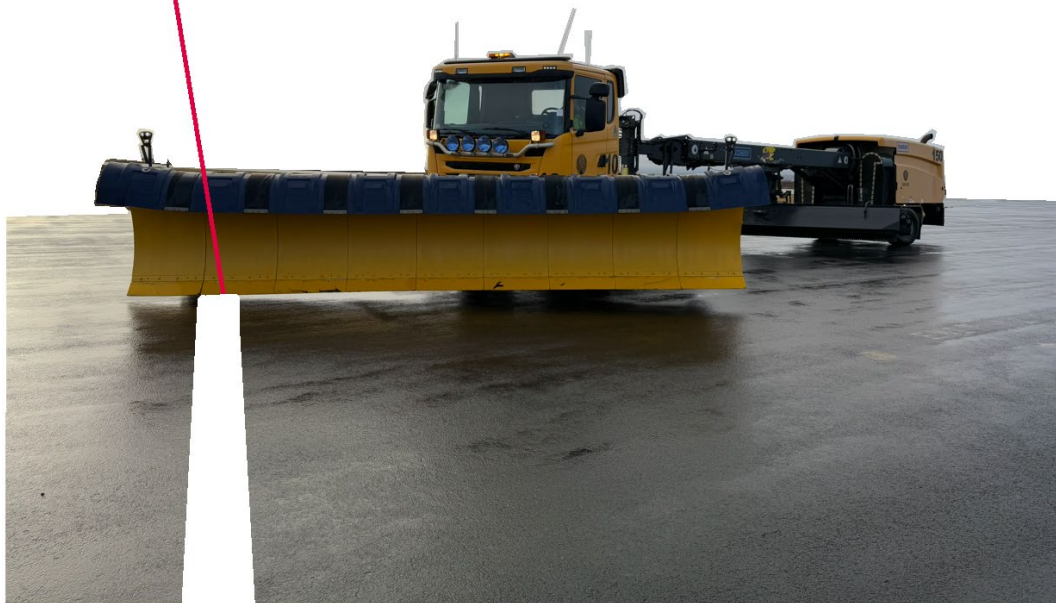
Ökumaður FROST 10 bremsaði ákveðið um leið og hann sá flugvélin á brautarmótunum og beygði til vinstri til að forðast að fara inn á flugbrautina, en við það skagaði hægri endi framtannar tækisins inn yfir hvítu hliðarlínu flugbrautarinnar (mynd 5).

Hægri endi framtannar skagar inn fyrir hvítu hliðarlínu flugbrautar

**Mynd 5: Útskýring á því hvernig hægri endi framtannar tækis FROST 10 skagaði inn fyrir hliðarlínu flugbrautar 19 (ekki tekið að atviksstað við S-1 og hliðarlína teiknuð inn til útskýringar)**

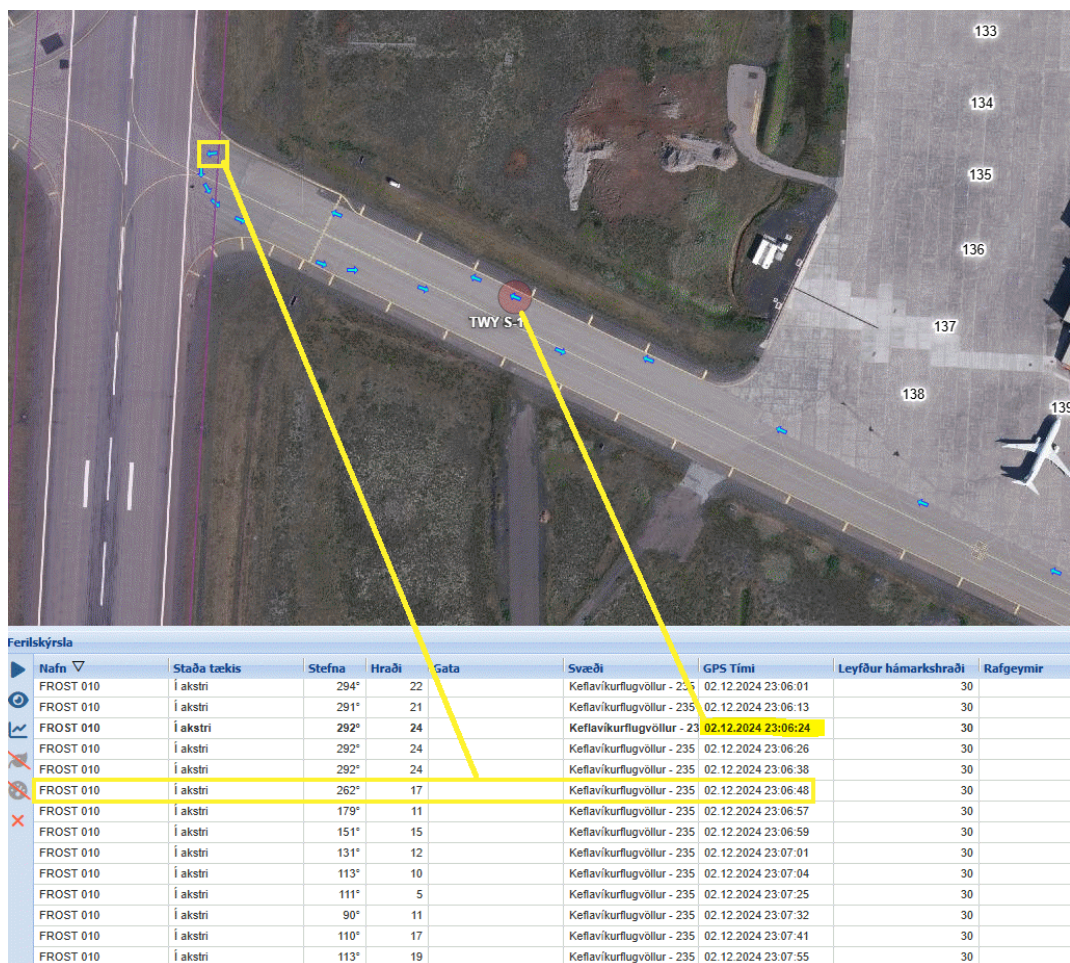
Samkvæmt ökumanni FROST 10, þá horfði hann á hliðarlínu brautarinnar undir hægri hlið framtannar ökutækisins þegar hann beygði og stöðvaði við flugbrautina. Því má gera ráð fyrir að hægri hlið stjórnhúss FROST 10 hafi verið við hliðarlínu flugbrautarinnar. Á mynd 10 má sjá feril FROST 10 úr ferilvöktunarkerfi þess, en samkvæmt því var það við flugbrautina klukkan 23:06:48.

Mynd 10: Staðsetning FROST 10 við flugbraut 19 klukkan 23:06:48
