### Lokaskýrsla um alvarlegt flugumferðaratvik

Málnr.: **24-071F018**

Staður: **Flugbraut 19 við akbraut S-1 á Keflavíkurflugvelli**

Lýsing: **Sameyki við hreinsun hleypt inn á flugbraut þegar flugvél var í flugtaksbruni**

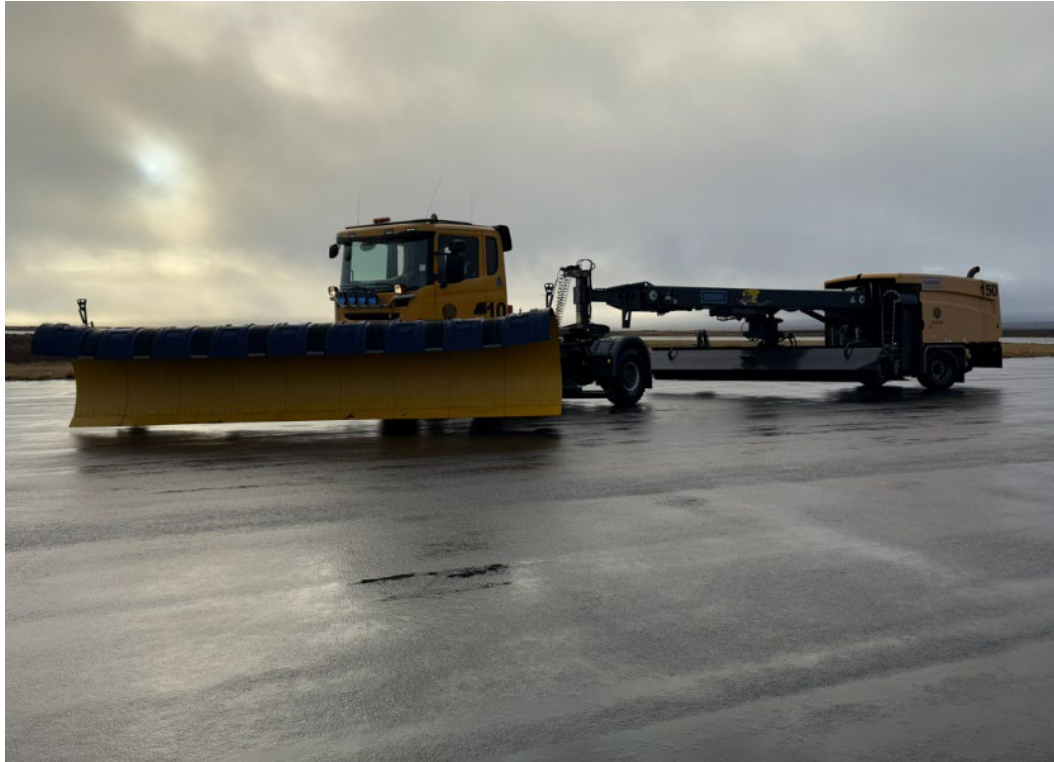
Fjögur snjóruðningstæki með sópum, sem notuð eru til hreinsunar flughlaða, akbrauta og flugbrauta, mynduðu sameyki undir forystu ökumanns tækis FROST 10 til að sópa vatni af Háaleitishlaði (mynd 1). Tilgangurinn var að þurrka hlaðið til þess að koma í veg fyrir slæm bremsuskilyrði þegar færi að frysta.

**Mynd 1: FROST 10 sem notað er til hreinsunar á BIKF**

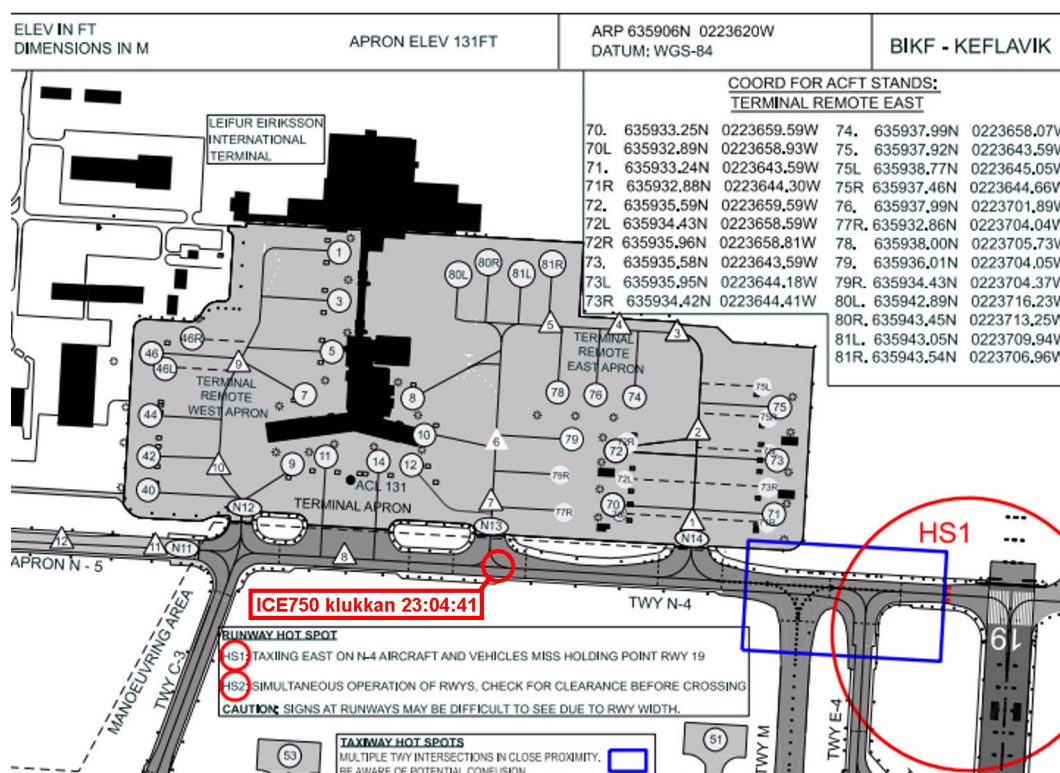
Klukkan 23:04:31, þegar flug ICE750 var stöð þvert af N13 á akbraut N-4, (mynd 2) kallaði flugáhöfn flugs aftur í flugumferðarstjórn á turnrásinni:

**Mynd 2: Flug ICE750 fékk heimild til flugtaks á flugbraut 19 þegar hún var að aka framhjá N13 á akbraut N-4**

Flugumferðarstjórinn veitti flugi heimild til flugtaks þegar hún var að aka framhjá N13 á akbraut N-4, klukkan 23:04:41. Flugvélin var komin inn á flugbrautina klukkan 23:06:06, eða um 1,5 mínútu síðar.

RNSA telur varhugavert að gefa flugtaksheimild of löngu áður en flugvél kemur að flugbraut.

RNSA beinir því til Isavia og Isavia ANS að meta verklag varðandi tímasetningu heimilda.

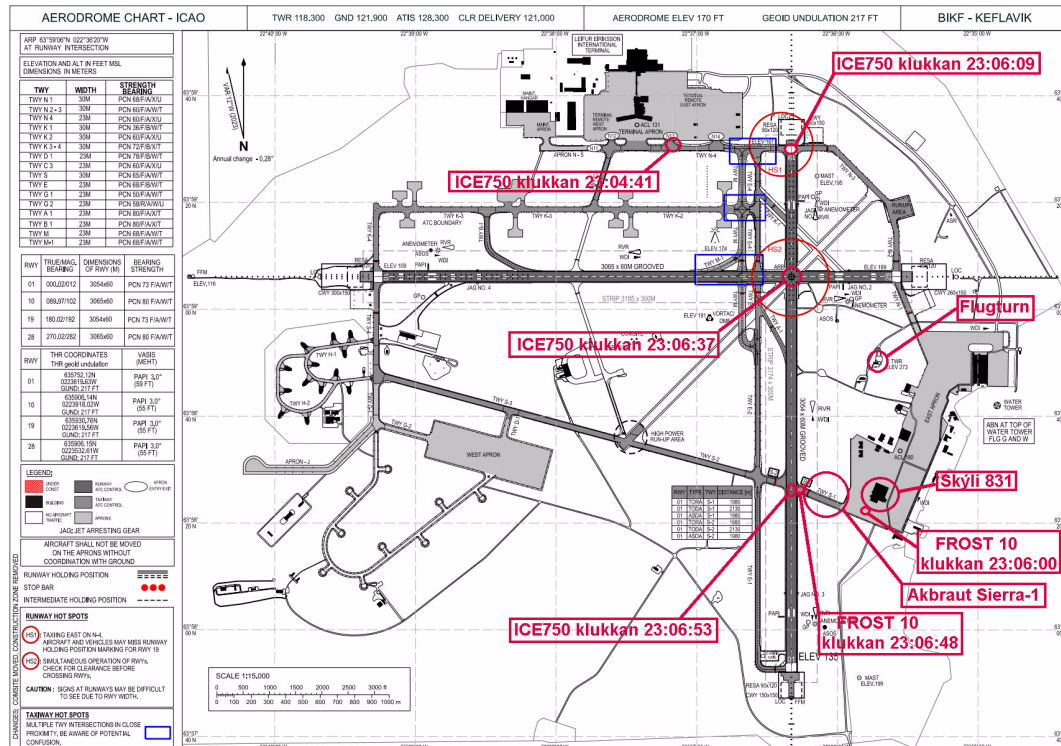
### Mynd 3: Afstöðumynd á Keflavíkurlugvelli

Klukkan 23:06:00 kallaði ökumaður FROST 10 í flugumferðarstjórnann í flugturninum á bílabylgjunni og sagði að það væru fjórir „kústar“ við akbraut S-1 og óskaði eftir heimild til að snúa á flugbraut 01. Skoðun á öryggisupptöku af flugvellingnum leiddi í ljós að sameykið var nýfarið framhjá P8 flugvél við suðurhlið flugskýlis 831 og stefndi á akbraut S-1 klukkan 23:06:00 (mynd 3).

Að sögn flugumferðarstjórans, þá sat hann í grundstöðunni í flugturninum og leit á borðið hjá sér. Hann sá enga ræmu í borðinu, þar sem að hann hafði nýlega fjarlægt ræmu flugs ICE750. Því næst leit flugumferðarstjórinn upp í átt að flugbrautarenda 19, en tók ekki eftir ljósum flugs ICE750 þar (mynd 3).

Því næst skannaði flugumferðarstjórinn flugbraut 19 og akbraut S, og sá þá „kústana“ nálgast akbraut S-1 eftir að hafa ekið framhjá flugskýli 831 (mynd 3).

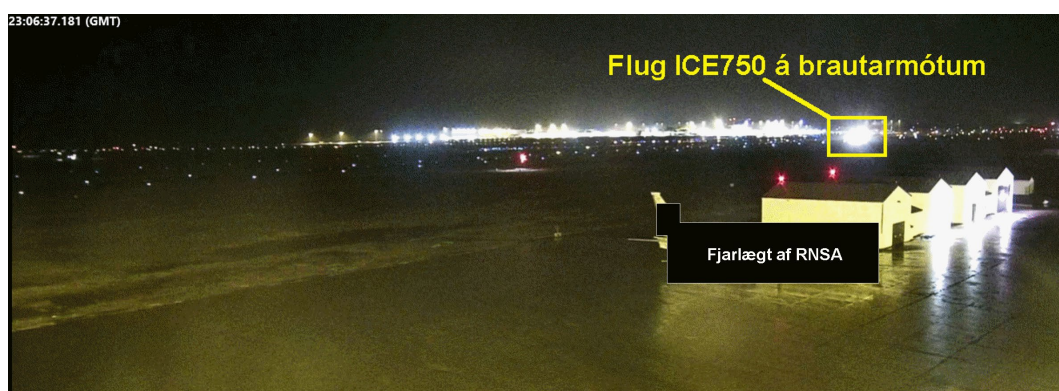
Þegar ökumaður FROST 10 nálgast flugbraut 19 á akbraut S-1, leit hann aftur til hægri, norður eftir flugbraut 19. Sá hann þá ljós flugvélar í flugtaksbruni við flugbrautarmót flugbrauta 19/10 (mynd 4).

**Mynd 4: Flug ICE750 fer yfir flugbrautarmót 19/10 klukkan 23:06:37 (úr öryggisupptöku)**

Klukkan 23:06:37 fór ICE750 yfir brautarmót flugbrauta 19/10 samkvæmt kögunargögnum Isavia ANS.

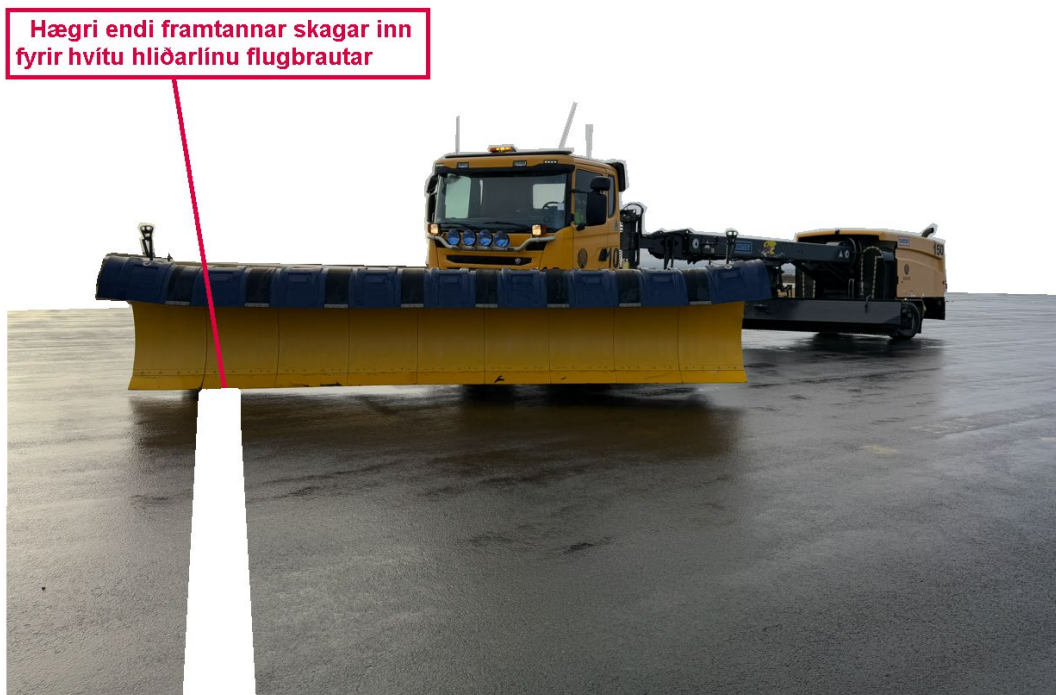
Ökumaður FROST 10 bremsaði ákveðið um leið og hann sá flugvélin á brautarmótunum og beygði til vinstri til að forðast að fara inn á flugbrautina, en við það skagaði hægri endi framtannar tækisins inn yfir hvítu hliðarlínu flugbrautarinnar (mynd 5).

**Mynd 5: Útskýring á því hvernig hægri endi framtannar tækis FROST 10 skagaði inn fyrir hliðarlínu flugbrautar 19 (ekki tekið að atviksstað við S-1 og hliðarlína teiknuð inn til útskýringar)**

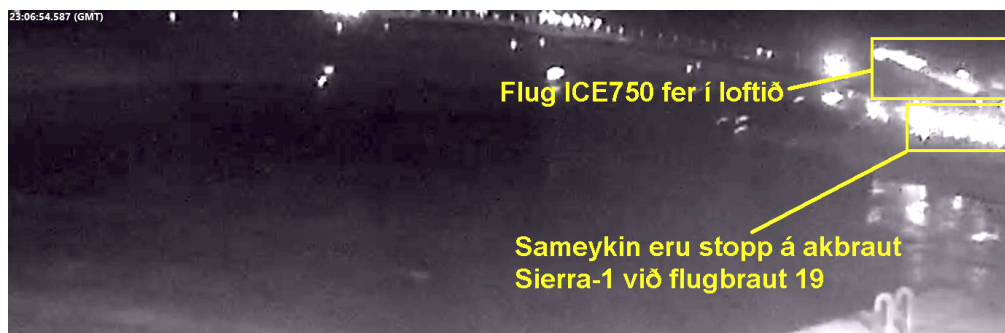
Klukkan 23:06:54<sup>5</sup> fór flug ICE750 í loftið, þegar hún var komin innan við 100 metra framhjá sameykinu við akbraut S-1 (mynd 6). Að sögn flugrekandans, þá urðu flugmennirnir ekki varir við að sameykið hefði farið inn fyrir öryggissvæði flugbrautarinnar né að FROST 10 hefði farið inn á hana.

**Mynd 6: Flug ICE750 fer í loftið klukkan 23:06:54**

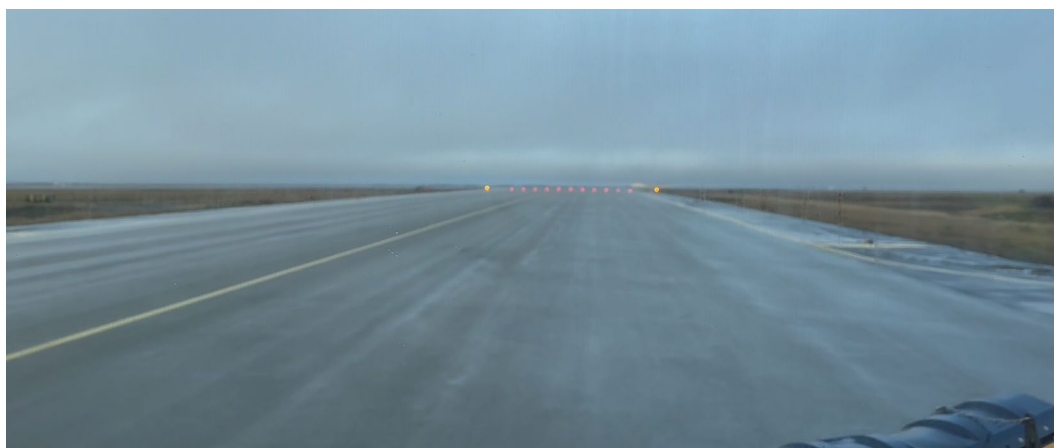
Á Keflavíkurflugvelli var fyrir nokkrum árum innleitt ljósastýringakerfi sem notað er til að hleypa loftförum og ökutækjum inn á flugbrautir. Var tilgangur kerfisins m.a. að takmarka möguleika á að mörg tæki væru á flugbrautinni á sama tíma, þ.e. að koma í veg fyrir flugbrautarátroðning. Kerfið virkar þannig að venjulega eru rauð ljós sem mynda stöðvunarslá (stop bar) þvert yfir akbrautir við aðgang að flugbraut (mynd 7).

Mynd 7: Mynd af akbraut S-1 tekin úr FROST 10 þegar aðgangi að flugbraut um akbrautina er lokað með rauðum stöðvunarslá þvert yfir akbrautina

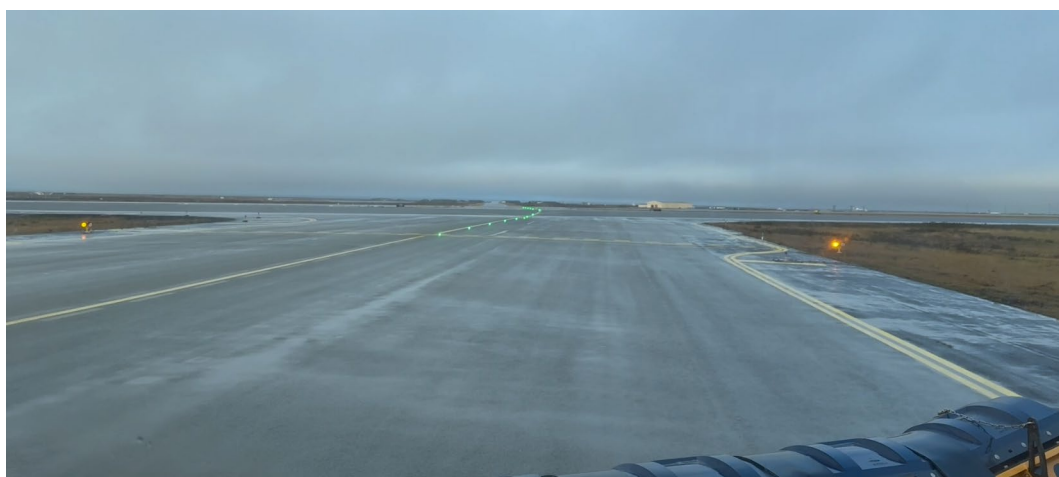
Þegar flugumferðarstjóri í flugturni hleypir svo umferð inn á flugbraut við eina akbraut í einu, þá slokknar á rauðu stöðvunarslánni sem er þvert yfir aðganginn að flugbrautinni og í staðinn loga græn miðlínuljós, þvert yfir eða inn á miðja flugbrautina, í eina mínútu (mynd 8).

Að þeim tíma liðnum breytast grænu ljósin á akbrautinni aftur yfir í rauð ljós, nema þau séu framlengd af hálfu flugumferðarstjórans sem þá lengir opnunina um mínútu frá því að aftur er veitt heimild. Kerfið virkar einnig þannig að þegar grænt ljós logar við eina akbrautina að flugbrautinni, þá er ekki hægt að veita aðgang með grænum ljósum að flugbrautinni um aðra akbraut á sama tíma.

**Mynd 8: Mynd af akbraut S-1 tekin úr FROST 10 þegar aðgangur að flugbraut um akbrautina er opin með grænum miðlínuljósum þvert yfir flugbrautina**

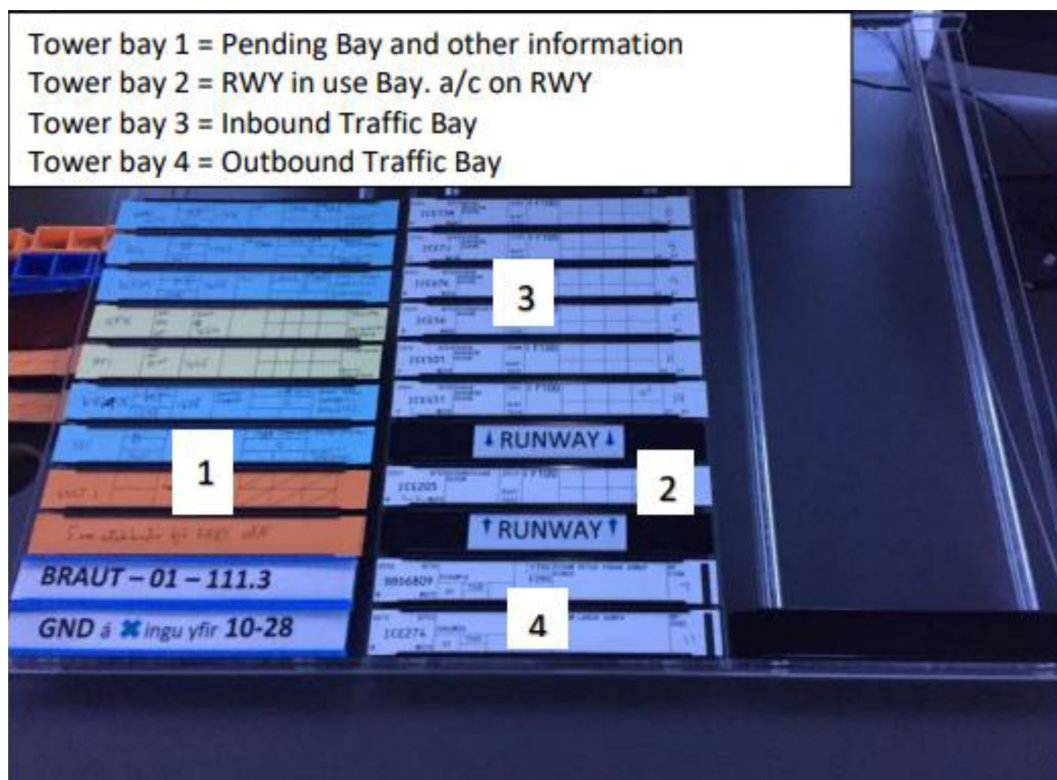
Þar sem að flugumferðarstjórinn var búinn að taka ræmu flugs ICE750 úr vinnuborðinu, þá voru merkingar um að flugbrautin væri upptekin ekki til staðar, til samræmis við vinnureglu<sup>6</sup> flugumferðarstjóra (mynd 9).

Mynd 9: Merkingar í borði flugumferðarstjóra

RNSA minnir flugumferðarstjóra á mikilvægi þess að fylgja verklagsreglum.

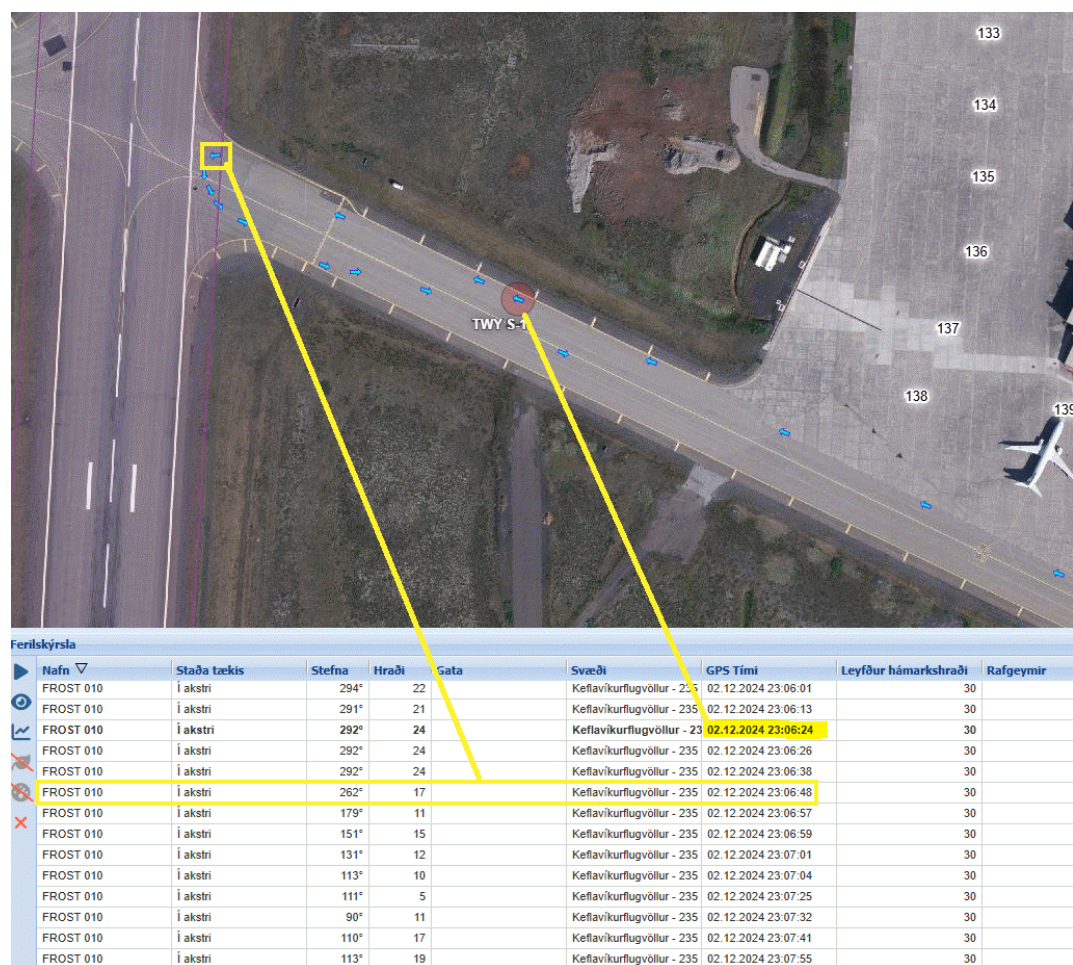
Samkvæmt ökumanni FROST 10, þá horfði hann á hliðarlínu brautarinnar undir hægri hlið framtannar ökutækisins þegar hann beygði og stöðvaði við flugbrautina. Því má gera ráð fyrir að hægri hlið stjórnhúss FROST 10 hafi verið við hliðarlínu flugbrautarinnar. Á mynd 10 má sjá feril FROST 10 úr ferilvöktunarkerfi þess, en samkvæmt því var það við flugbrautina klukkan 23:06:48.

Mynd 10: Staðsetning FROST 10 við flugbraut 19 klukkan 23:06:48

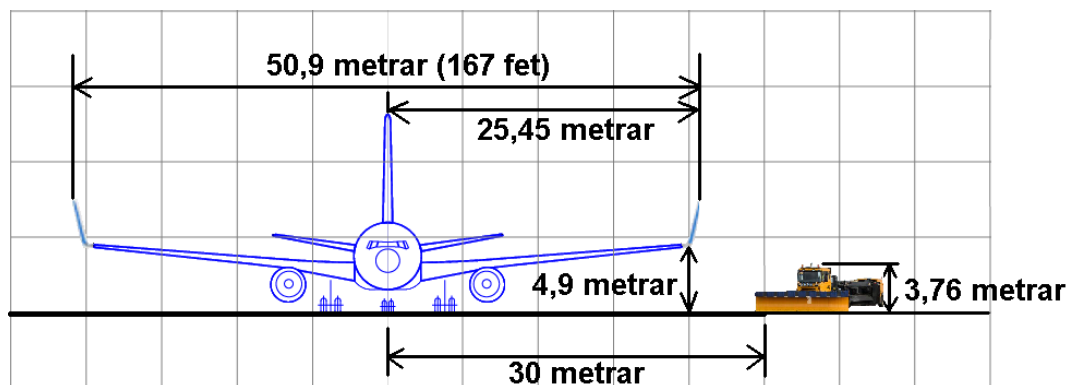
Flugbraut 19 er 60 metra breið. Fjarlægð frá miðlínu er því 30 metrar. Vænghaf Boeing 767-300 flugvélar með vænglinga, eins og TF-ISP, er 50,9 metrar. Því er fjarlægð frá enda vænglingsins að hliðarlínunni 4,55 metrar. Framtönn FROST 10 skagaði um 0,8 metra út frá hægri hlið stýrishússins. Þar sem að framtönnin var

aðeins inni á hliðarlínu flugbrautarinnar, má áætla að fjarlægð frá enda vænglingsins að stýrishúsinu hafi verið um 5 metrar (mynd 11).

Hæð flugvélavængsins frá jörðu, miðað við fulla eldsneytistanka er um 4,9 metrar. Hæð stjórnhúss FROST 10 er um 3,8 metrar. Því er hæðarmunur á milli lægsta hluta vænglingsins við vængendann og hæsta hluta stýrishússins um 1,1 metri (mynd 11).

**Mynd 11: Afstöðumynd sem sýnir áætlaða fjarlægð á milli flugs ICE750 og FROST 10**

Því var minnsta fjarlægð á milli flugvélarinnar og FROST 10 líklega um 5 metrar.
