## Vélarbilun

Mál nr.: 2025-004-S-002 Huginn VE 55

Staðsetning: Innsigling til Vestmannaeyja

Atvik: Skip vélarvana og varpar akkeri

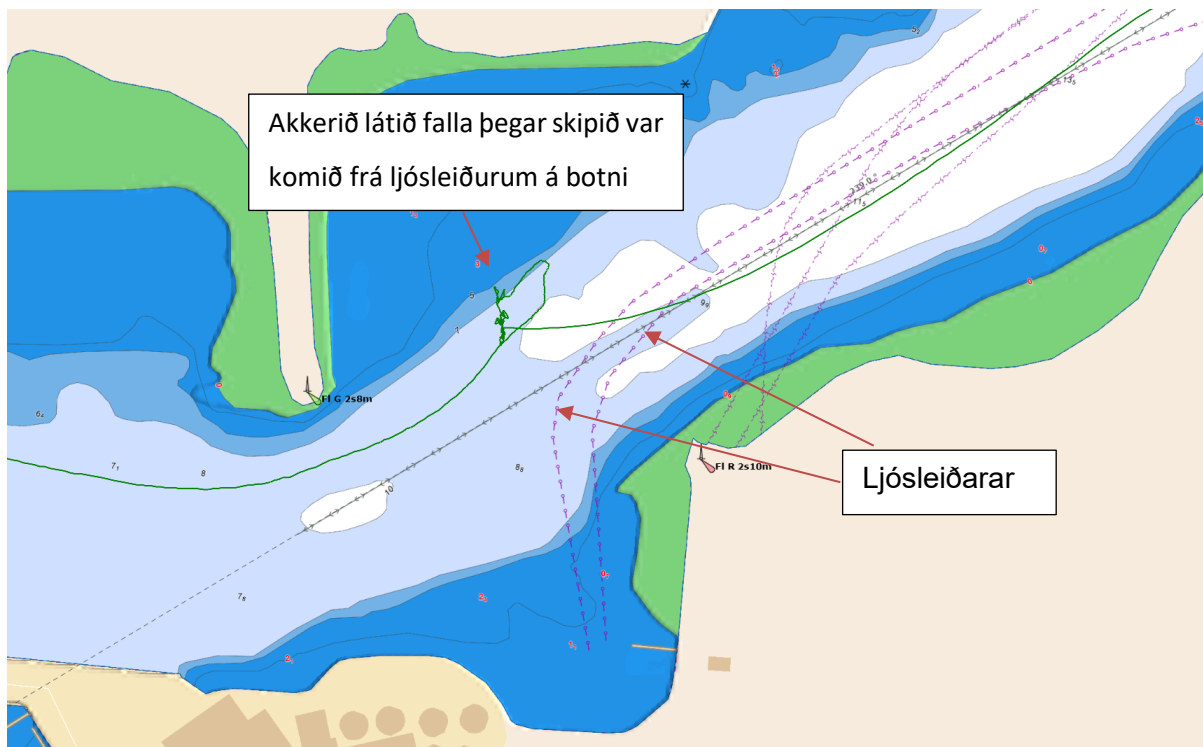
**Mynd 2. Kort af atvikinu.**

Akkerið var látið falla þegar skipstjóri Hugins taldi að engin hættu væri á að það færi í neðansjávarlagnir til Eyja (mynd 2).

Björgunarskipið Þór hélt við Huginn ásamt því að Huginn beitti bógskrúfum á meðan Lóðsinn kom taug í skipið. Ákvörðun um að skilja akkerið eftir á hafsbotni var tekin frekar en að eiga á hættu að laska lagnir sem gætu verið nálægt. Skipið var því næst dregið til hafnar.

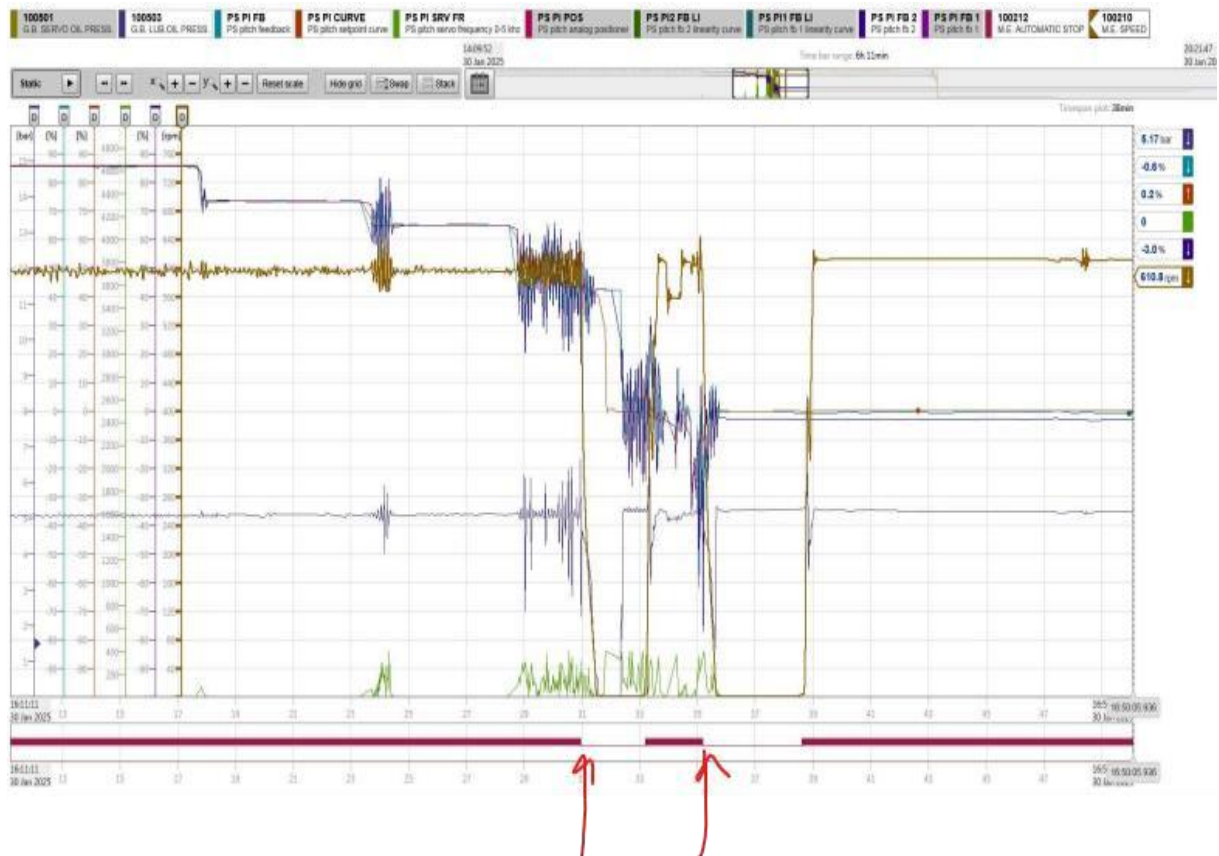
Mynd 1: Línurit sem sýnir samspil skrúfuskurðar hraða vélar og oliuþrýsting

Kom þá ljós að skrúfuskurður hafði farið að hreyfast fram og til baka þegar slegið var af við Bjarnarey og síðan aftur þegar slegið var niður á hægaverð þegar komið var inn í innsiglinguna.

Við þessar breytingar á skrúfuskurði, þá fór oliuþrýstingur á gír að pendla (sjá ljós bláu línu, á mynd 1) og endar með því að oliuþrýstingur slær undir lágmarksgildi og öryggis ádreppunnar kerfi aðalvélar drepur á vélinni. (Sjá rauðu örinnna vinstramegin, á mynd 1)

Aðalvél er startað í gang mjög fljótlega, en það sama gerist aftur, þ.e. skrúfustjórnun heldur áfram að breyta skrúfu skurði framm og til baka og öryggis ádreppunnarkerfið drepur á aftur, (sjá rauðu örinnna hægra megin, á mynd 1).

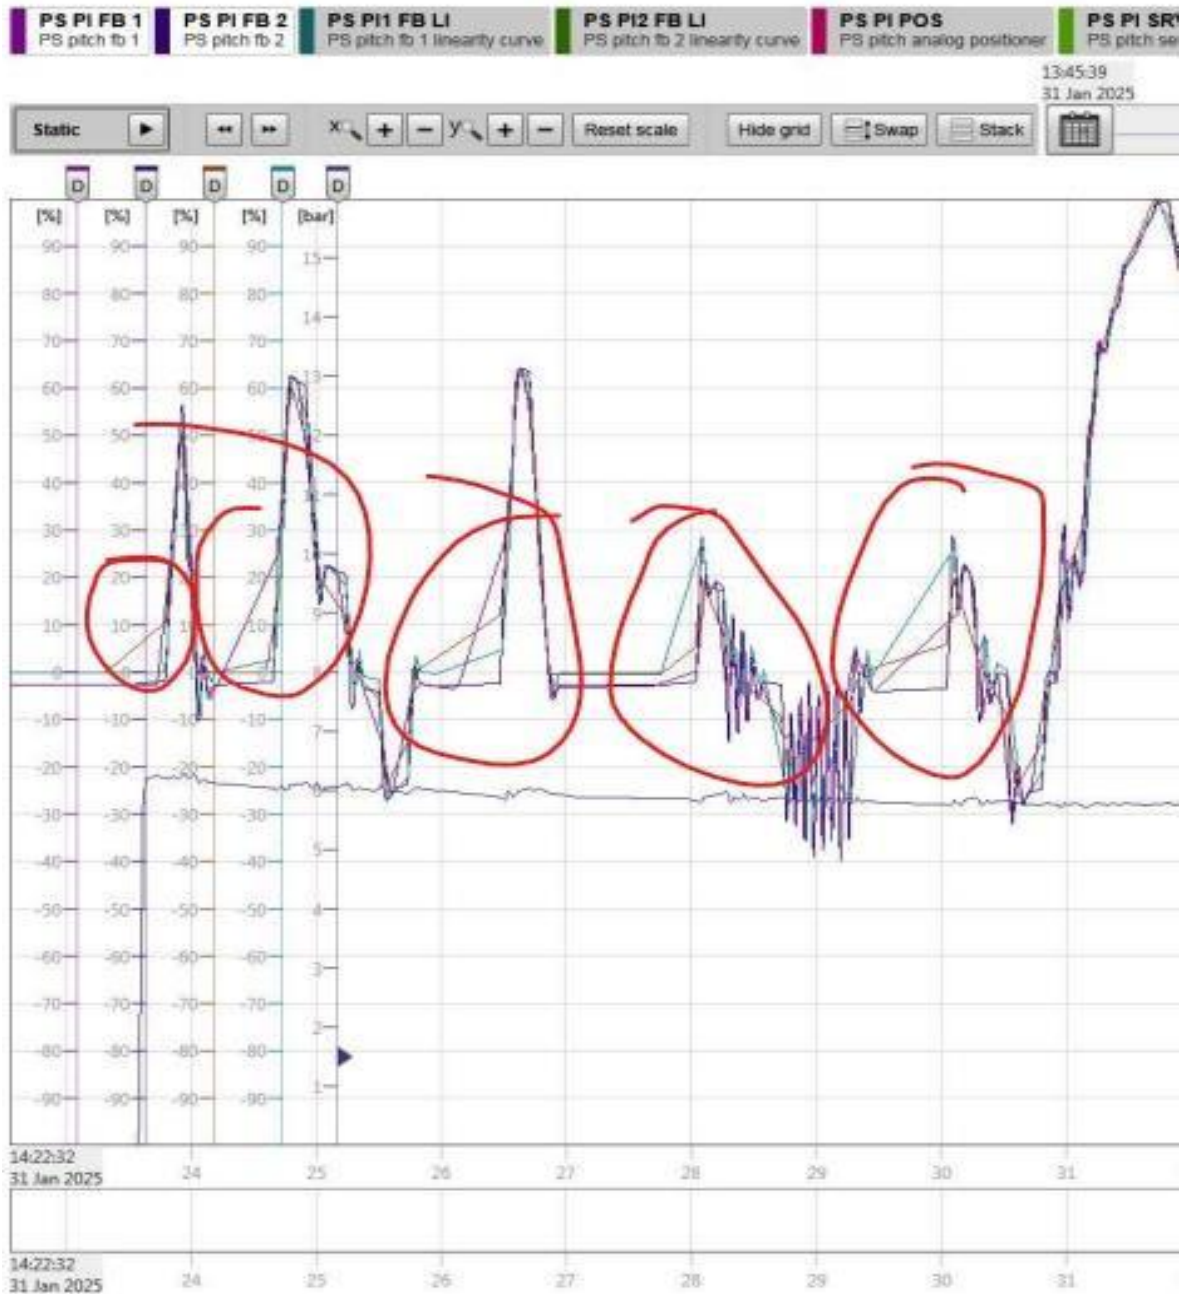
Mynd 2: Línurit sem sýnir aflestur stöðu gjafa á skrúfuskurði

Við nánari skoðun á kerfinu kom í ljós að önnur af þessum tveim inngangseiningum (sem bera nafnið MEI einingar) í skrufustjórnunnarkerfinu las stöðuviðnám fyrir skrufuskurð mjög illa og ekki í samræmi við hina eininguna. Olli það því að stepper-mótor fór að hreifa skrufuskurð ólínulega og of ört, þannig að skrufuskurður byrjaði að pendla með ofangreindum afleiðingum.

Sjá línurit á Mynd 2, á næstu síðu sem tekið var við prófanir við bryggju.

Var ákveðið að fá um borð sérfræðing í skrufustjórnkerfum frá Kongsberg með nýja MEI einingu, til að yfirfara kerfið, prófa og fara síðan í prufusiglingu.

Var einnig skipt um MEI eininguna þar sem hún las ekki stöðuviðnámið rétt.

Var einnig sett þak á hraða stepper mótors þannig að ef svipuð bilun kæmi upp myndi hraði mótorsins aldrei fara upp.

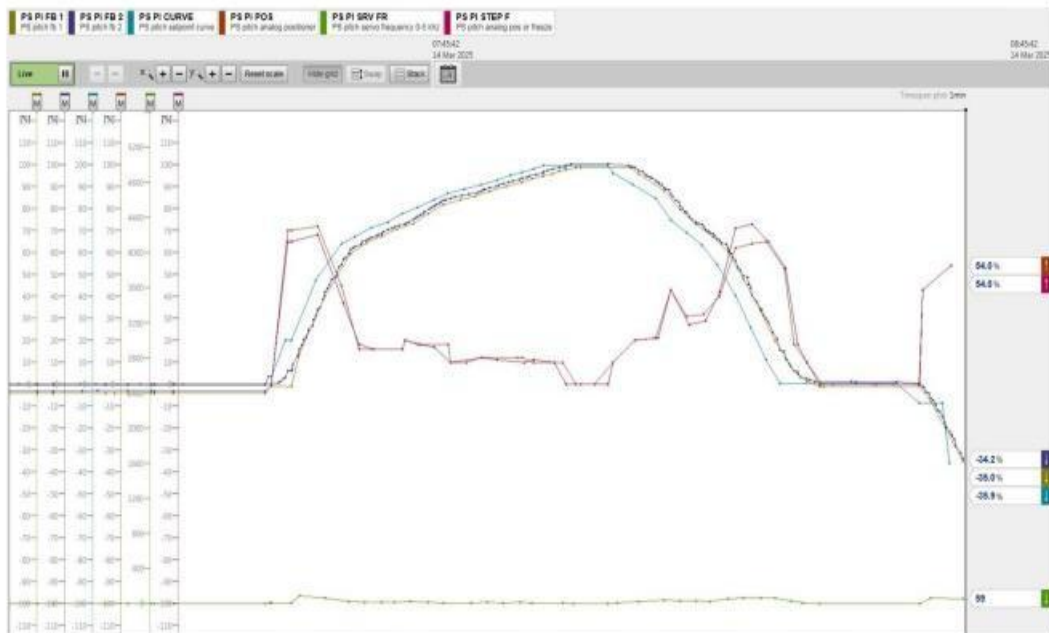
- To check and prove system operation made small Sea trial with vessel to ensure all functioning and adjust if needed.
- Before departure tuned all signals / Pitch/RPM curves according to owners requirements.
- During sea trial noted Pitch positioner freezing without indication or alarm. Investigated this and noted Pitch Wrong way alarm is added in the new SW release in the Pitch load controller. Removed Pitch wrong way functionality as this is already separately included in the system (with alarms) and before not included in pitch positioner as well.
- During seatrial no fluctuations in pitch detected, all commands followed correctly.

- Pitch Ahead movement.

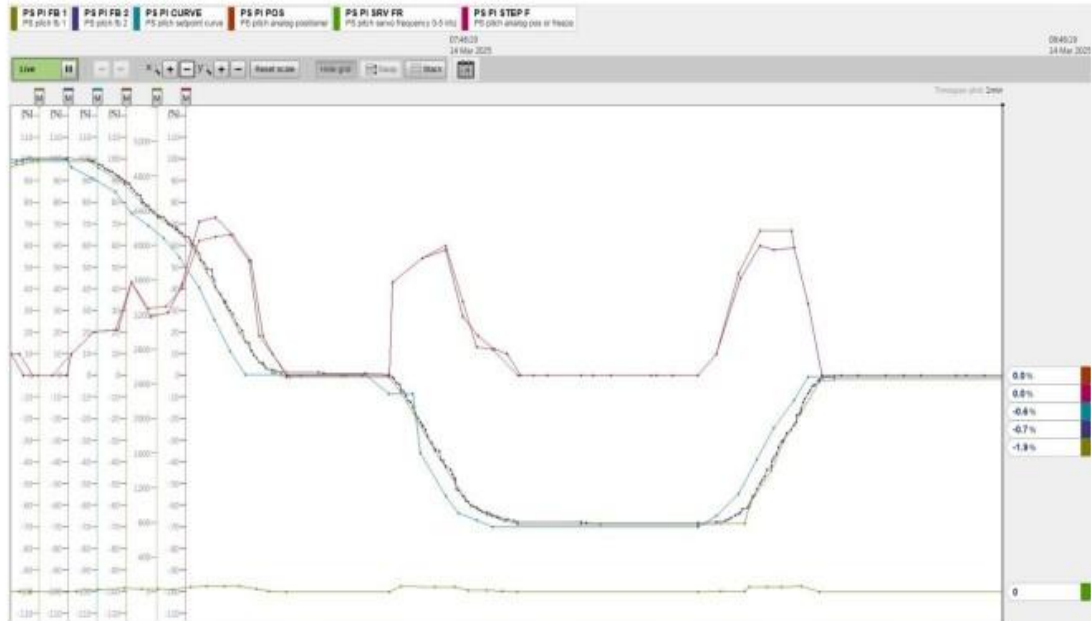
- Pitch Astern movement.
- Took final back up and log files. Left vessel with fully functional AutoChief 600 system
