## Krani brotnar

Mál nr.: 2025-002-S-001 Núpur BA 69

Dagsetning: 30. október 2024

Atvik: Krani brotnar af skipi

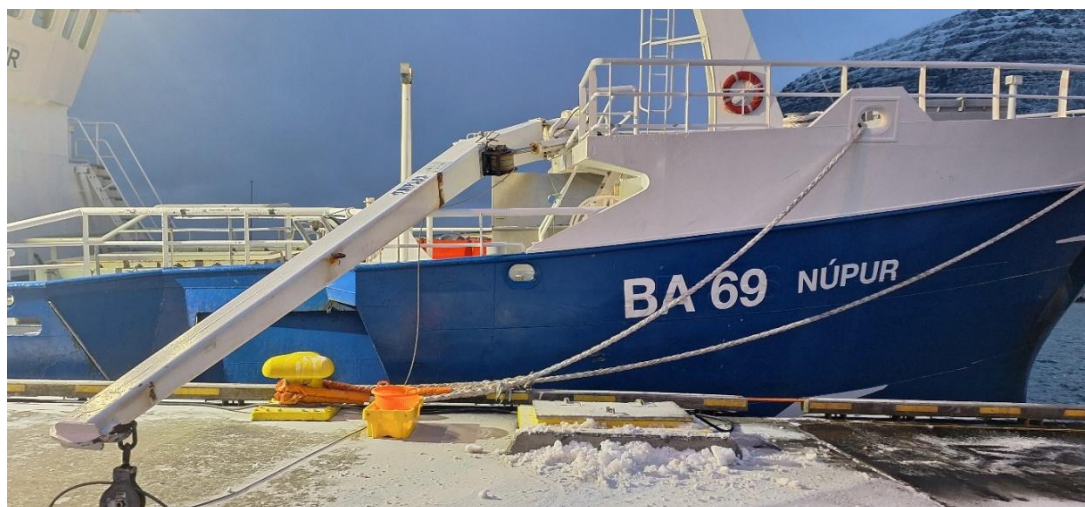
Þann 30. október 2024 var verið að landa afla úr Núpi í Patreksfjarðarhöfn. Þilfarskrani um borð í skipinu brotnaði með þeim afleiðingum að hann féll niður (Myndir 1-3). Engin slys urðu á fólki.

**Mynd 1.** Brotinn þilfarskrani.

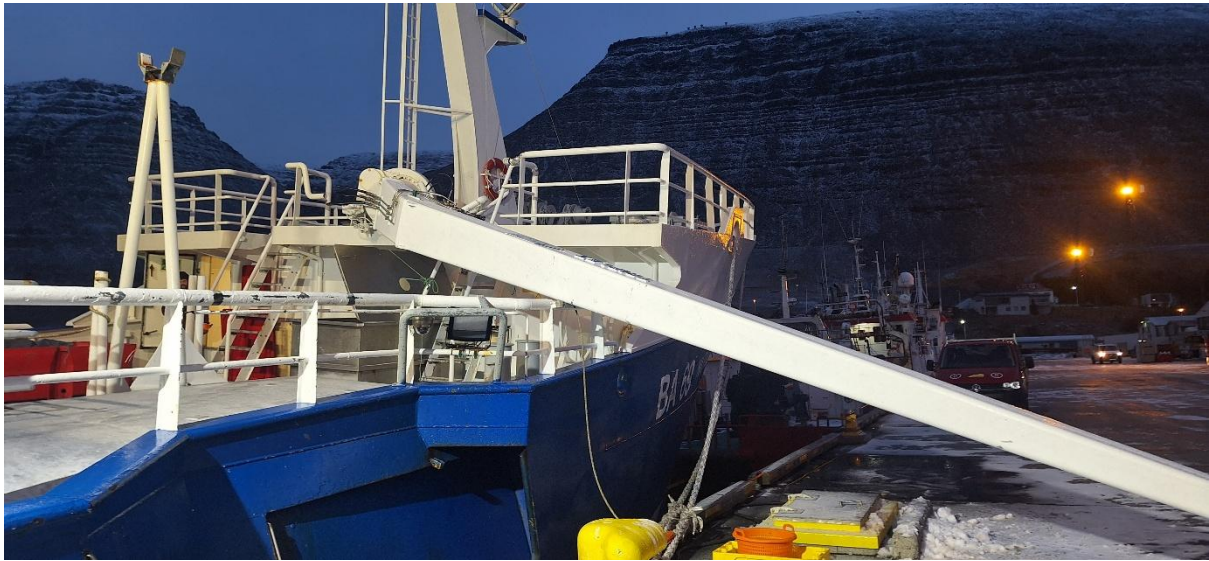
**Mynd 2.** Brotinn pilfarskrani.

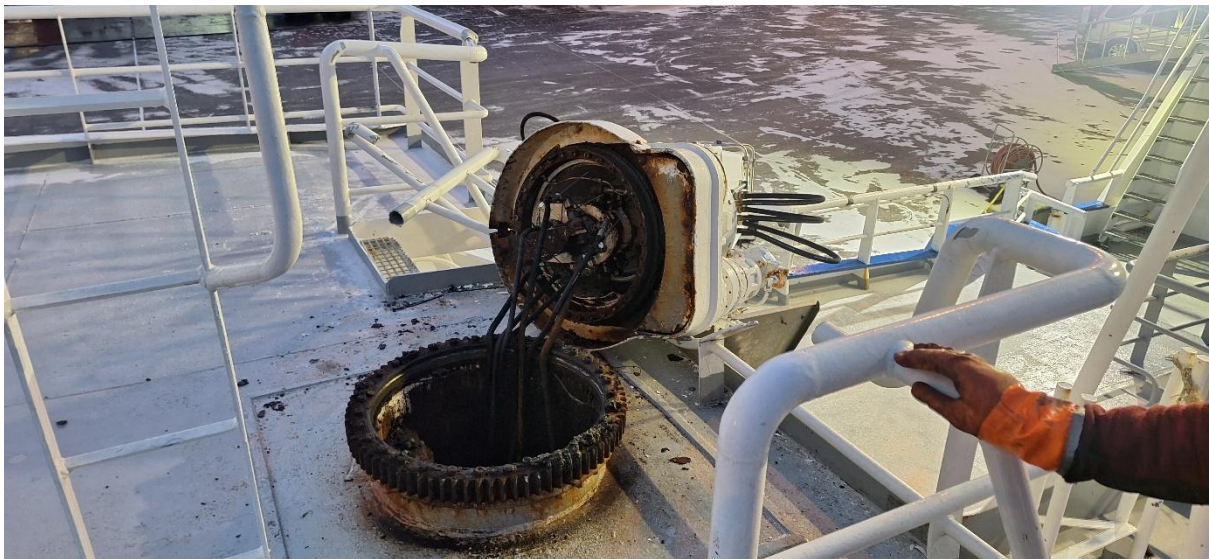
**Mynd 3.** Festing pilfarskrana.

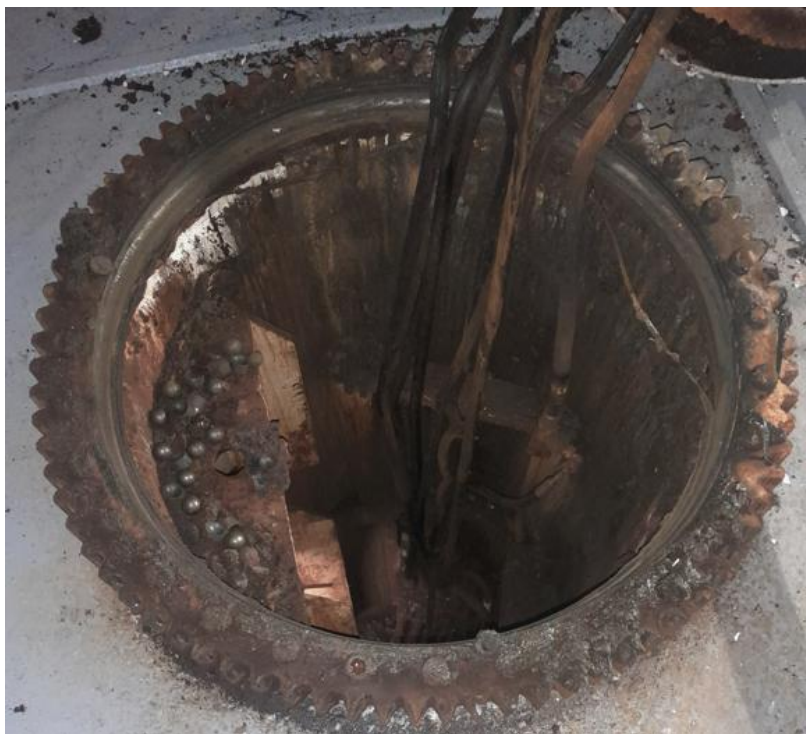
Í ljós kom að aðal snúningslegan í krananum var orðið það slitin að leguhaldarinn gaf sig og legukúlurnar héldust ekki lengur á sínum stað heldur fóru úr legunni. Við það losnaði legan í sundur og varð ytri hluti hennar eftir í fótstykki kranans sem var soðið í þilfar skipsins (Sjá mynd 4) en innri hluti legunnar varð eftir í krananum sjálfum (Sjá mynd 5 og 6). Ástæða þess að legan gaf sig er að kraninn og þar með legan voru síðan 1992 og því orðin yfir þrjátíu ára gömul. Einnig virtist legan ekki hafa fengið eðlilegt viðhald svo sem næga smurningu. Hámarksþyngd þess sem kraninn mátti lyfta var 2 tonn og var áætluð þyngd þess sem kraninn var að lyfta þegar hann brotnaði um 1480 kg.

**Mynd 4.** Ytri leguhringur og tannkrans sem festur er í þilfar skipsins.

Ástæða þess að þilfarskraninn brotnaði var að burðarlega í snúningsfæti var ónýt.

RNSA beinir því til Samgöngustofu að skoðun skipskrana verði með þeim hætti að unnt sé að leggja mat á ástand slitflata.

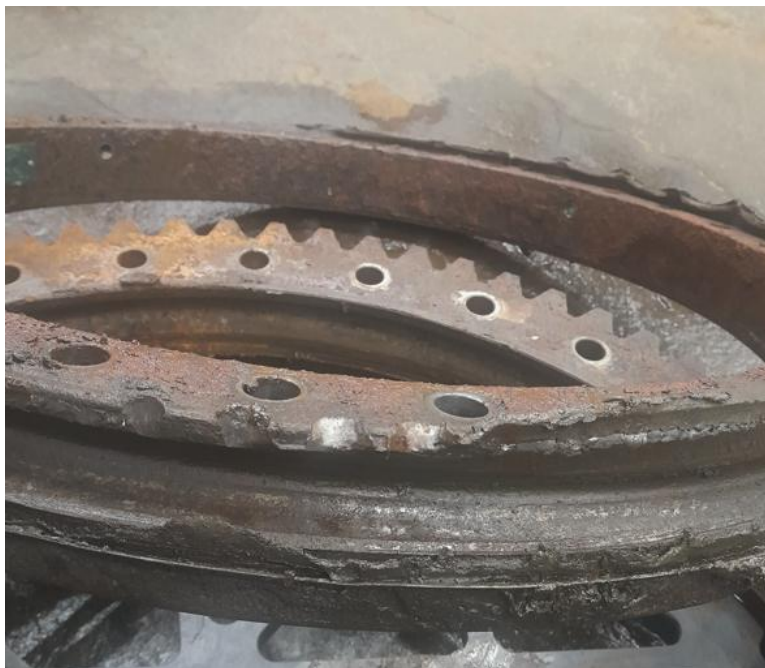
**Mynd 5.** Innri leguhringur sem festur er í kranann.

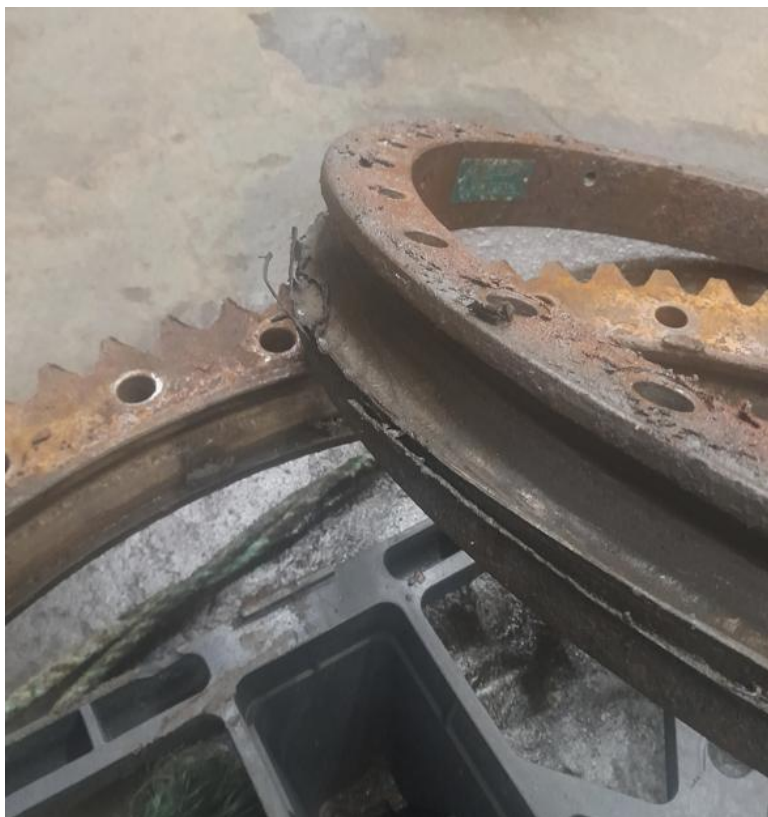
**Mynd 6.** Innri leguhringur sem festur er í kranann.
