## Strand

Mál nr.: **2025-014-S-007 Ólafur GK 133**

Dagsetning: **20. mars 2025**

Atvik: **Strandar**

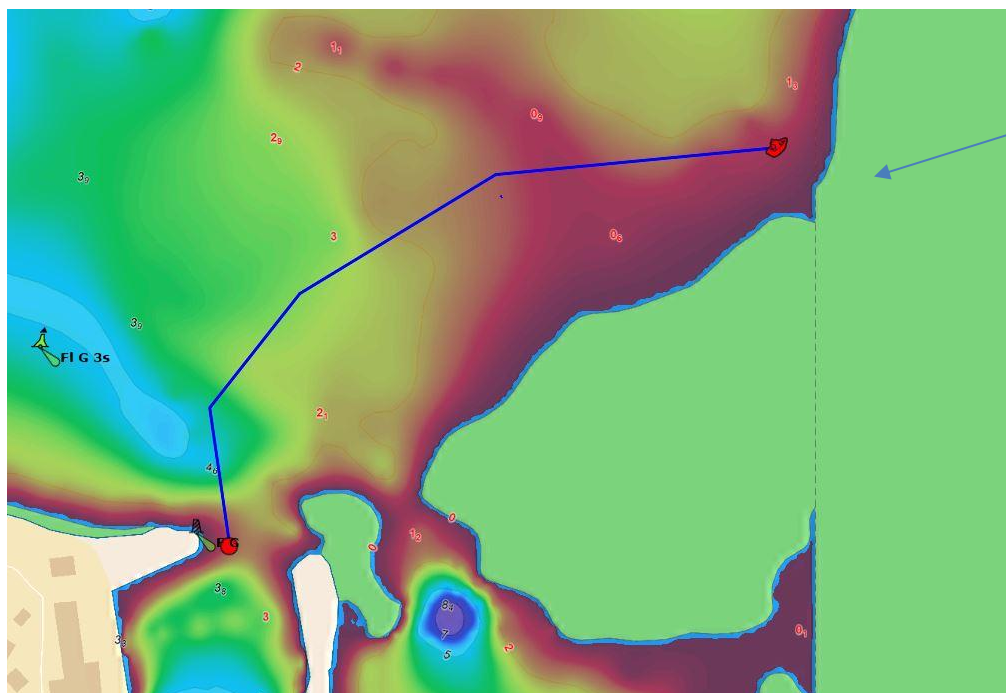
**Mynd 1.** Strandstaður.

Þann 20. mars var báturinn Ólafur á leið út frá höfninni á Suðureyri. Honum hafði verið siglt stutta stund þegar hann strandaði við Hólmann austan við höfnina. Veður 3 m/s lítilsháttar úrkoma ölduhæð 0,5 metrar.

Hólminn austan við  
Suðureyri

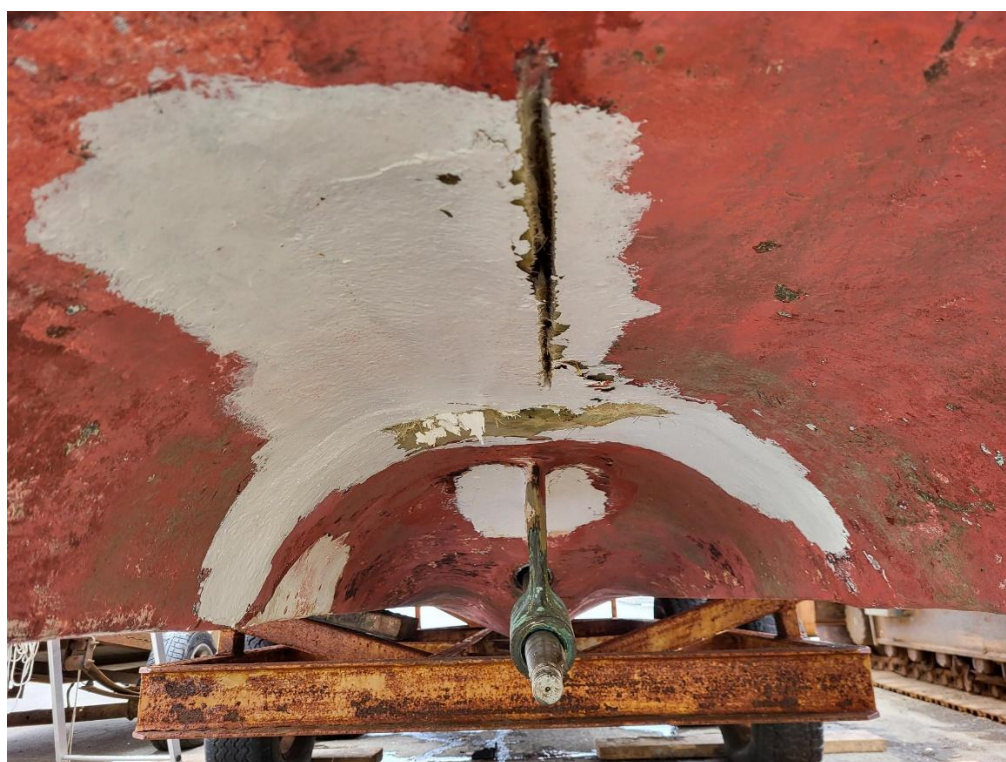
**Mynd 2.** Skemmdir á Ólafi.

Skipstjóri bátsins var vel hvíldur þegar hann lagði af stað og hafði öll réttindi til að sigla skipum. Hann var hins vegar ekki búinn að kynna sér aðstæður. Ástæða þess að Ólafur GK 133 strandaði má rekja til ókunnugleika og mannlegra mistaka.

RNSA hvetur skipstjórnarmenn til að gera siglingaráætlun áður en lagt er af stað úr höfn einkum þegar siglt er úr höfn sem þeir eru lítt kunnugir.
