## Stýri varð óvirkt

Mál nr.: **2025-016-S-008 Einar Guðnason ÍS 303**

Dagsetning: **24. mars 2025**

Atvik: **Stýri virkar ekki og dreginn í land**

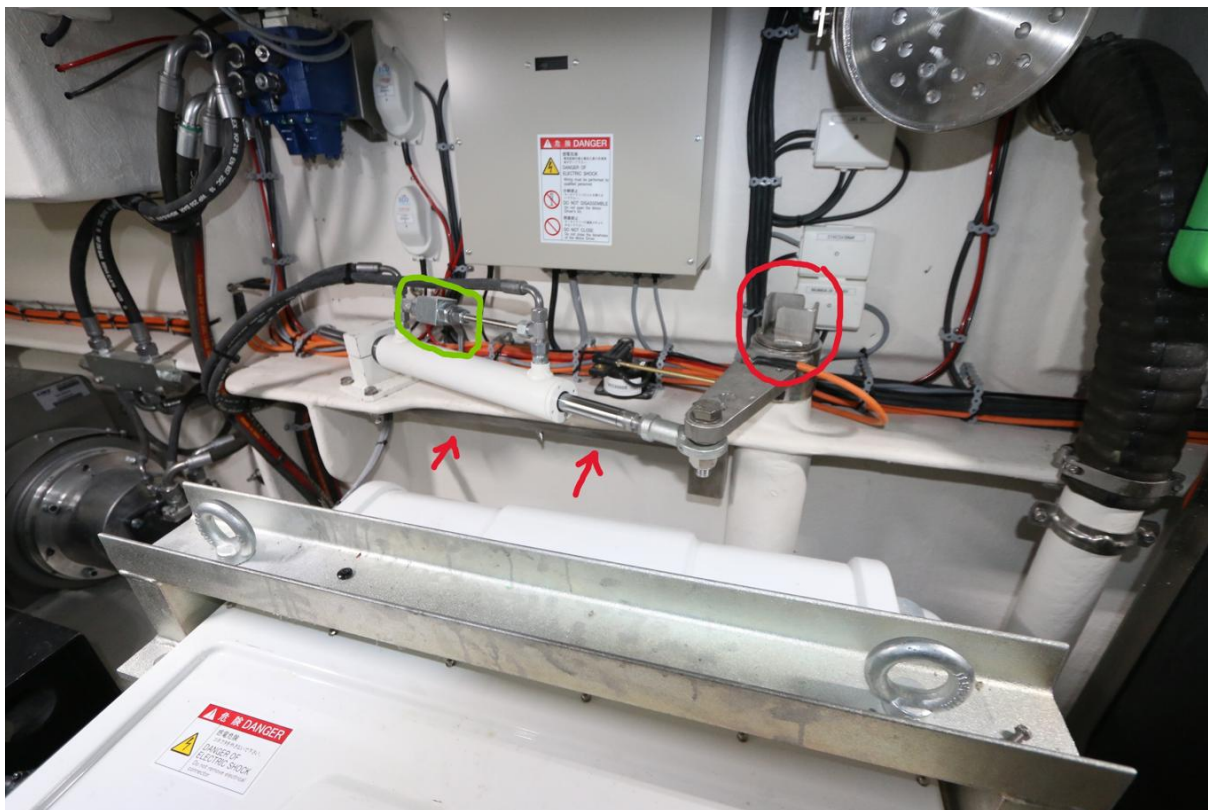
Mynd 1.

Um borð í Einari Guðnasyni var neyðarstýri (sjá mynd 1) en skipstjórinn taldi að ekki væri mögulegt að sigla bátinum á því til hafnar þar sem leiðin var löng.

Í neyð er stýristjakkurinn sem bent er á með rauðum örvum aftengdur. Rauður hringur er dreginn utan um staðinn sem skaft er sett upp á og þar með er hægt að stjórna stýri bátsins í neyð.
