## Slys við frystitæki á vinnslupilfari

Mál nr.           **2025-017-S-009 Guðmundur í Nesi RE 13**

Atvik:           **Skipverji slasast er hann fékk frystipönnur á sig**

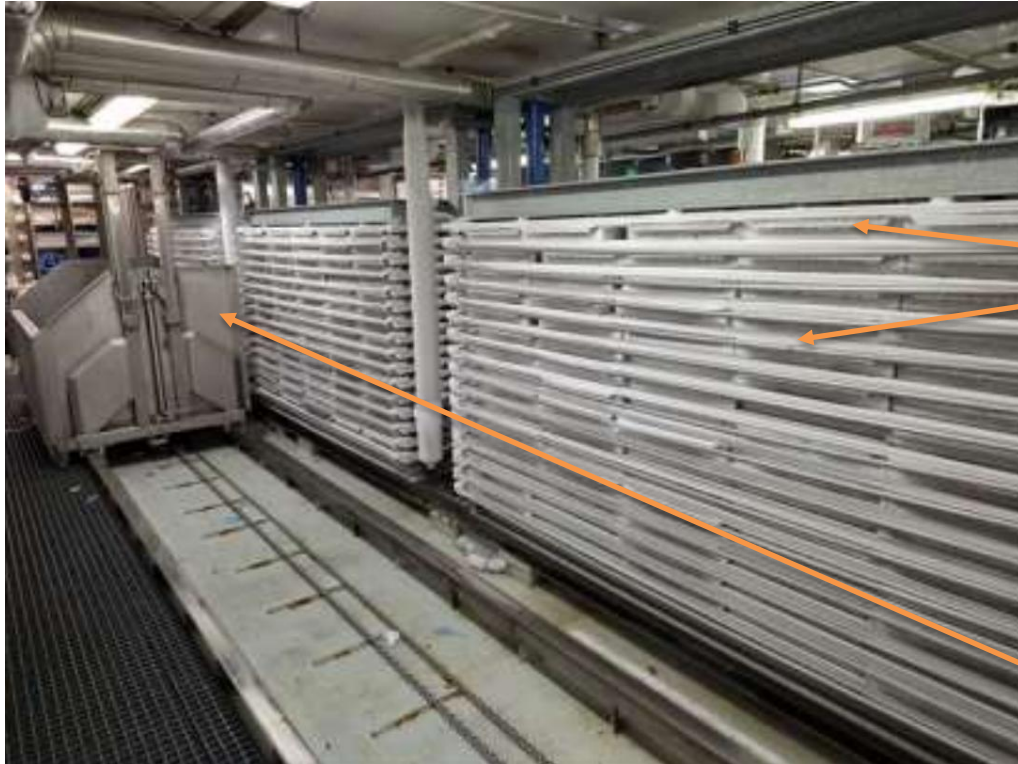
Mynd 1, lárétt frystitæki

Hinn slasaði var við vinnu á vinnslupilfari að tæma svokallað lárétt frystitæki (sjá mynd nr. 1). Það eru fimm pönnur í hverri frystiplötu og eru fimmtán plötur í tækinu samtals 75 pönnur ef frystitækið er fullt. Vinnureglan var að það eru fjórir til fimm menn að tæma frystitækið og eru þá tveir til þrír á bak við tækið og ýta pönnunum út og tveir fyrir framan og taka á móti þeim og raða í sérstakan úrsláttarvagn og þurfa þá ekki að standa ofan í honum eins og í þessu tilfelli. (sjá mynd nr. 2).

Hinn slasaði var einn að losa frystitækið og stóð þá uppi í úrsláttarvagninum og dró pönnurnar til sín. Til þess að gera það er frystitækið opnað þ.e. frystiplötunum er lyft og var byrjað að losa neðstu pönnurnar fyrst. Hann byrjaði bakborðsmegin neðst í tækinu og tók pönnu og svo þá fyrir ofan og svo koll af kolli þar til hann var búinn að stafa öllum 15 upp og byrjaði þá á röðinni við hliðina. Hann var búinn að taka u.þ.b. þrjár raðir af pönnum úr frystitækinu samtals u.þ.b. 45 pönnur og stóð bakborðs megin við pönnurnar sem voru komnar í vagninn. Skipið lagðist á stjórnborðhliðina að sögn hins slasaða þ.e. frá honum og reyndi hann að halda við stæðuna til að koma í veg fyrir að stæðan myndi falla á hann þegar skipið færi aftur yfir í bakborða. Hann náði ekki að halda pönnunum og fékk

Pönnur. 5 í hverri hæð

Frystiplötur 16 plötur samtals 15 hæðir af pönnum

Úrsláttarvagn sem frystipönnunum er staflað í

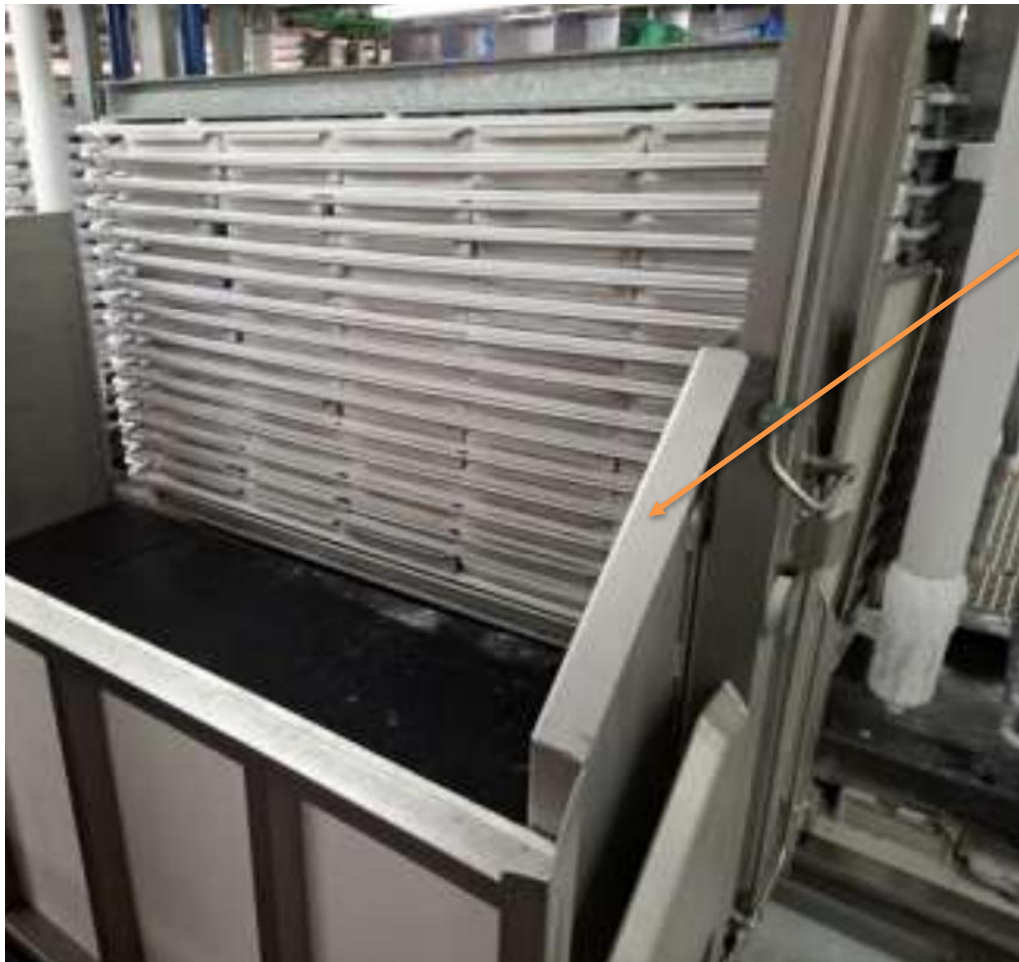
Mynd 2, úrsláttarvagn

Úrsláttarvagn  
sem  
frystipönnunum  
er staflað í

Eins og fram hefur komið þá var vinnureglan við að tæma frystitækin sú að fimm menn unnu það verk. Að sögn hins slasaða var það þó alsíða að einungis einn sá um verkið þegar veður var gott og menn ákváðu það sjálfir hvort það væri óhætt eða ekki vegna veðurs. Að sögn hins slasaða voru færri menn í vinnslunni en venjulega. Venjulega eru níu menn við vinnu á vinnsluþilfari en þarna voru þeir einungis fimm þar sem fjórir voru við vinnu við veiðarfærin á efra þilfari. Að sögn stýrimanns var bannað að viðhafa þá vinnuaðferð sem hinn slasaði beitti heldur áttu alltaf að vera fleiri til að koma í veg fyrir að staðið sé ofan í úrsláttarvagninum. Hinn slasaði talaði um að álag væri mikið á menn í
