### Ásigling

Mál nr: **2025-018-S-010 Náttfari**

Staðsetning: **Húsavíkurhöfn**

Atvik: **Ásigling í höfn**

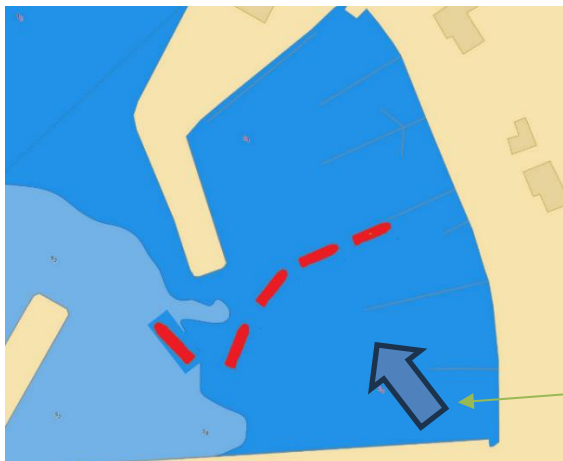
**Mynd 1.** Fyrirhuguð leið Náttfara.

Hvalaskoðunarskipið Náttfari lagði af stað úr Húsavíkurhöfn með 19 farþega til hvalaskoðunar. Skipstjóri skipsins hugðist bakka því, eins og mynd 1 sýnir, og beygja til suðurs og halda svo í framhaldi út um hafnarmynnið.

Vindátt SA 8-12 m/S

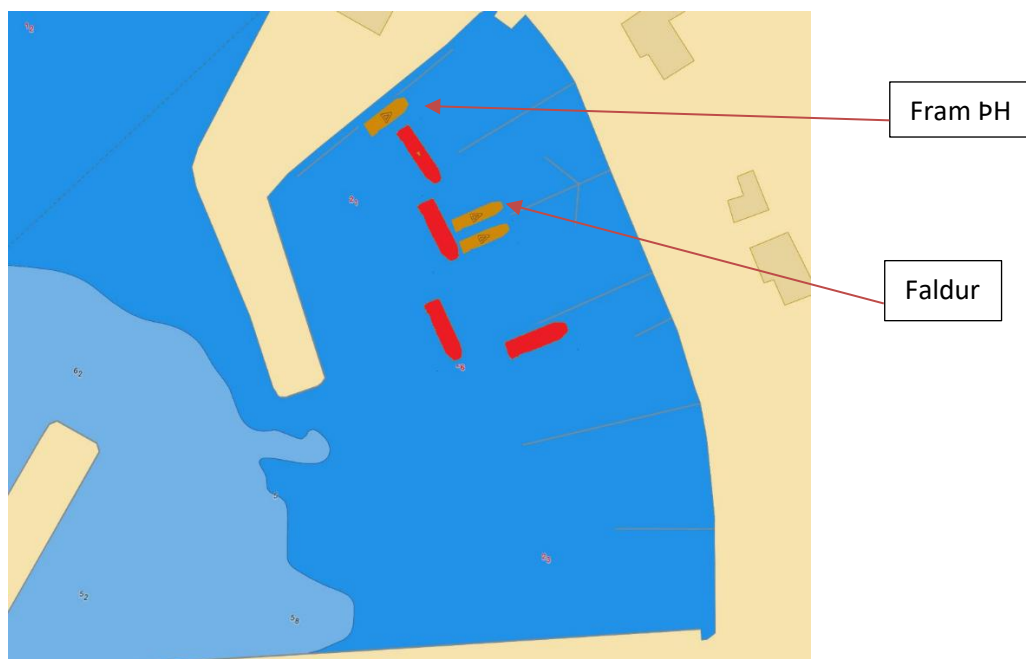
**Mynd 2.** Leið Náttfara.

Skipið tók á sig vind og ákvað skipstjóri því að snúa skut þess til norðurs og beygja í framhaldi út hafnarmynnið (mynd 2). Sú aðgerð tókst ekki þar sem gírin festist í afturábak og fór skipið utan í Sylvíu og Fald sem lá við flotbryggju Gentle Giants og braut af honum fánastöng. Í framhaldi sigldi Náttfari á u.þ.b. 3,5 hnúta hraða á Fram þH 62 sem lá bundinn við Naustabryggju.

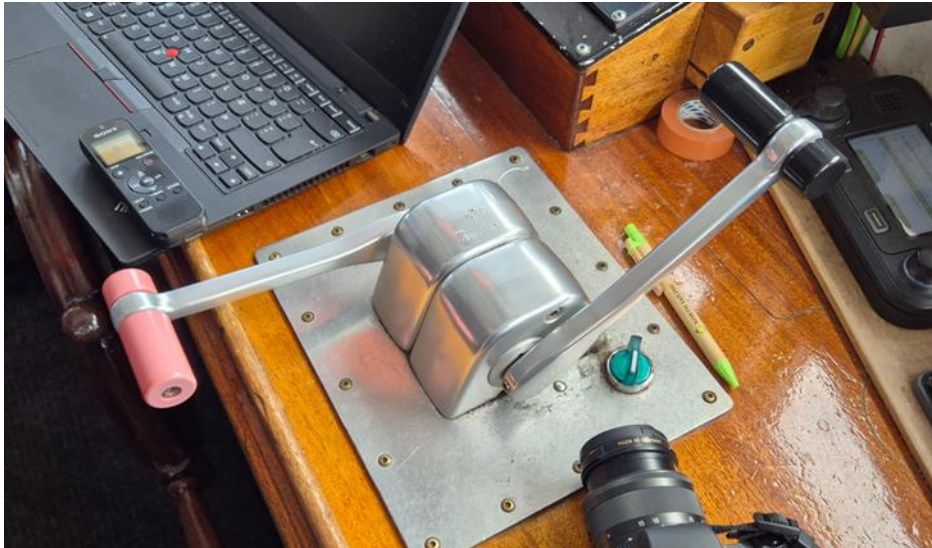
**Mynd 3.** Stjórnþæki skráfu Náttfara.

Náttfari er með fasta skrúfu sem stjórnað er með tveimur stöngum í brú (mynd 3). Sú hægra megin er tengd gír sem hefur þann tilgang að breyta snúningi skrúfunnar (afturábak og áfram). Sú sem er vinstra megin stjórnar olúgjöf og þ.a.l. því afli sem fæðir vélina og stjórnar ferð skipsins. Svart handfang stjórnborðsmegin er gír og rautt handfang bakborðsmegin olúgjöf (mynd 3).

Handföngin eru fest á lítinn öxul sem gefur skipanir til nema sem gefur vélbúnaði merki um þær aðgerðir sem á að framkvæma. Ekki er hægt að skipta úr áfram í aftur á og öfugt nema að olúgjöf sé algerlega stöðvuð og verður gírstöngin að vera í hlutlausu sem ætti að vera þegar stöngin stendur beint upp. Í þessu tilfelli virtist skipstjórinn ekki gera sér grein fyrir því að vélin var ekki búin að skipta um gír þegar hann gaf inn olíu. Gírstöngina þarf ekki að setja í botn heldur er gírin búinn að skipta sér undir svipuðu horni eins og mynd 3 sýnir.

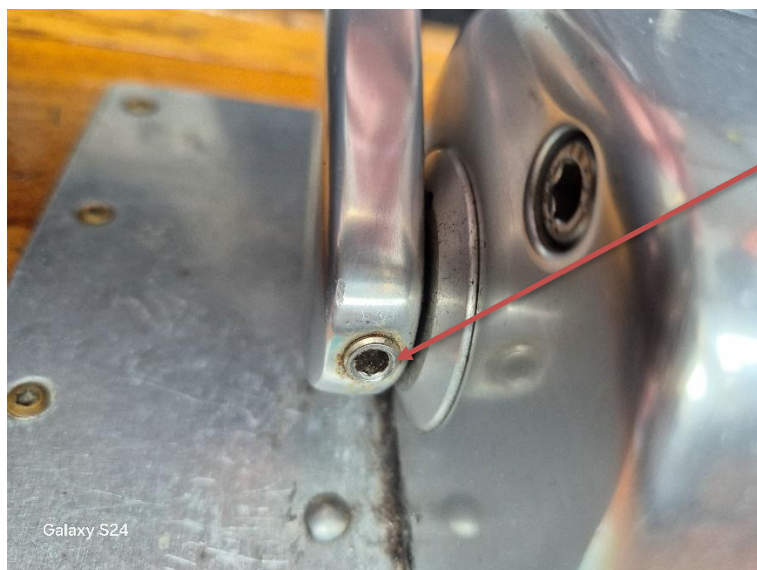
**Mynd 5. Stoppskrúfa gírstangar Náttfara.**

Í Náttfara var gírstöngin fest með tveimur stoppskrúfum (mynd 5).

Önnur af tveimur stoppskrúfum. Hin er öndvert á gírstönginni.

Gírstöngin virðist hafa færst til (slúðrað) og skipstjórinn ekki getað áttað sig á eða ekki gert sér grein fyrir að hann var ekki búinn að skipta um gír þegar hann bætti við gjöf. Í flýti og með átaki var hægt að hreyfa gírstöngina á öxlinum. Skipinu var því siglt afturábak þegar ætlunin var að sigla áfram. Þess ber að geta að samkvæmt framburði skipstjóra og viðhaldsstjóra hafði þetta gerst áður.

Almennt eru stangir festar með skrúfum sem sitja í fari (holu) á öxlum eða svokallaður kíll er í endanum á öxli. Í þessu tilfelli hefði þurft að vera búð að fyrirbyggja að þetta gæti gerst með viðeigandi aðgerðum.

Ástæða þess að Náttfari sigldi á Fram ÞH og skemmdi hafnarkant var slit á stoppskrúfum í skiptistöng fyrir gír aðalvélar og skipstjóri gat því ekki skipt yfir í áfram gír.

Útgerðin skipti um stoppskrúfur í handfangi en í ljós kom að þær voru slitnar. Að auki var gátlisti skipsins uppfærður þar sem áréttað var að vélarstjórn sé alltaf færð upp í brú eftir gangsetningu. Komið var fyrir merkingu í vélarrúmi til áminningar (mynd 8).

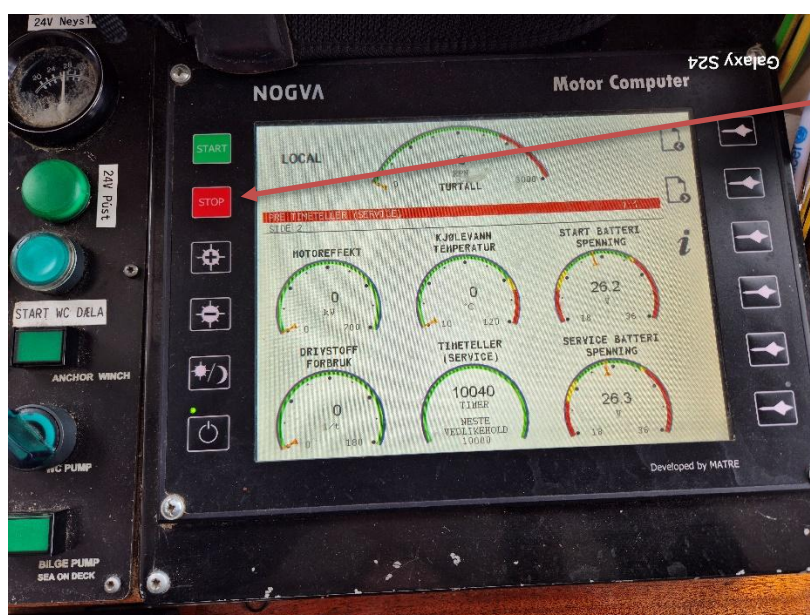
**Mynd 6. Stjórnþúlt Náttfara.**

Skipstjórinn ákvað að drepa á vélinni en það er öllu jöfnu hægt með því að ýta á takka við stjórnþúltið (mynd 6).

Takki til að stöðva vél

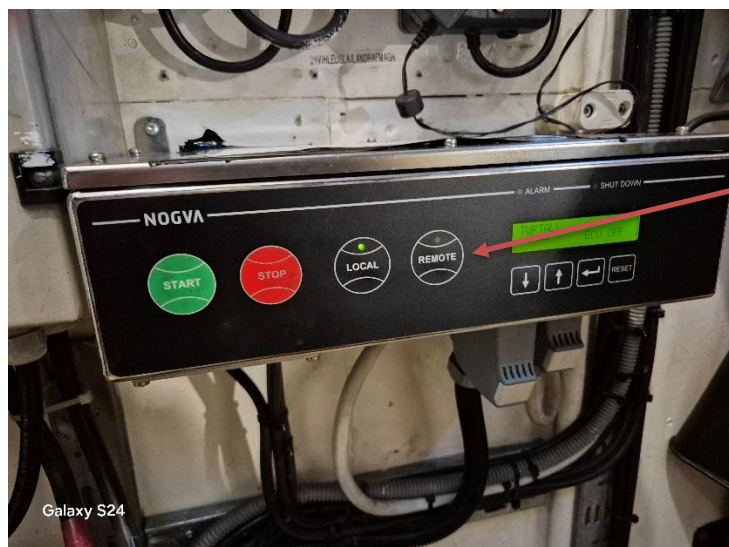
**Mynd 7. Stjórnborð vélartölvu í vélarrúmi Náttfara.**

Til þess að sá takki virkaði þurfti að flytja skipun úr vélarrúmi upp í brú en það er gert með því að þrýsta á einn hnapp í vélarrúmi eftir að vélin hafði verið gangsett. Mynd 7 sýnir stjórnborð vélartölvu í vélarrúmi.

Skipun um að gefa stjórn á vél upp í brú

Það virðist hafa misfarist eða gleymst en þess ber að geta að skipstjórinn var samkvæmt tímamælingu 10 sekúndur að fara niður í vélarrúm og stöðva vélina.

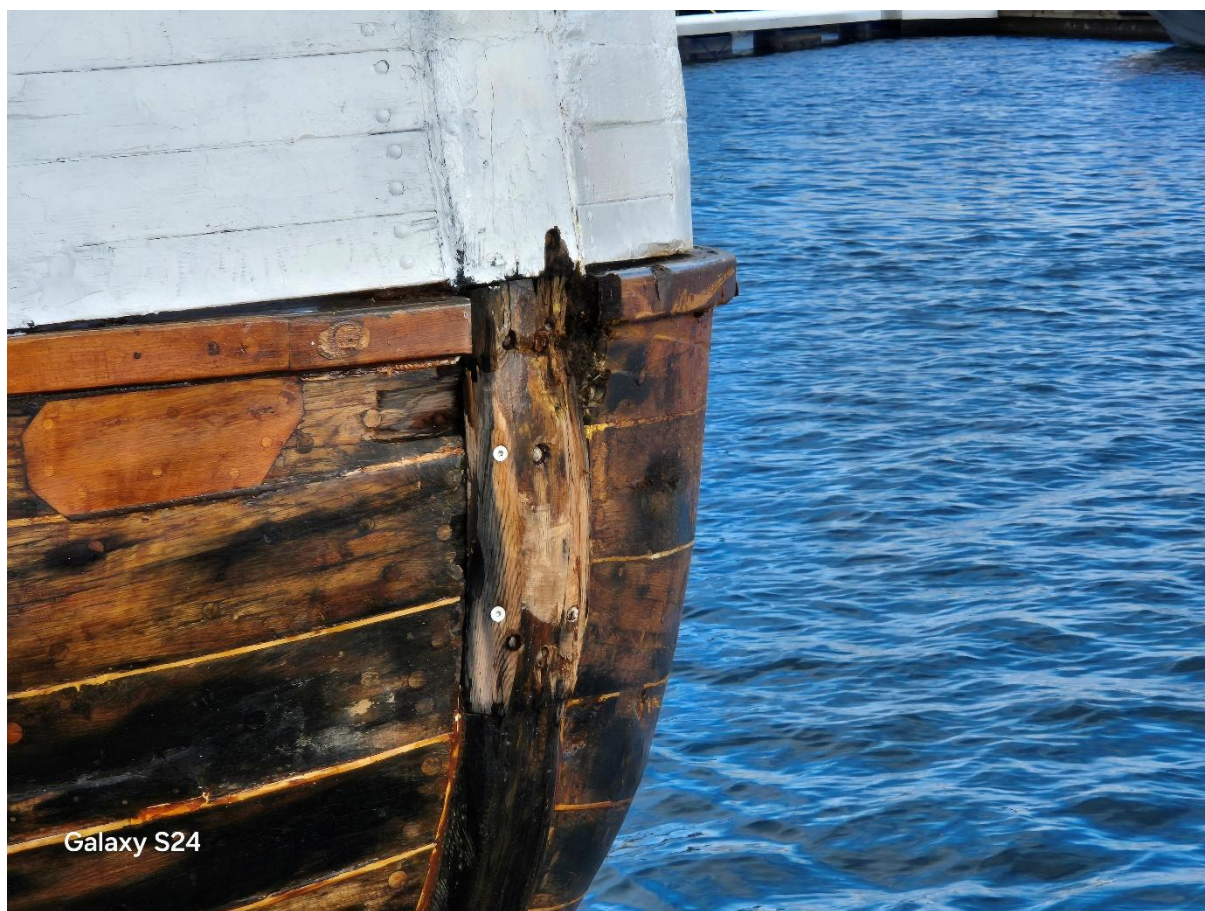
**Mynd 9.** Skemmdir á skut Náttfara.

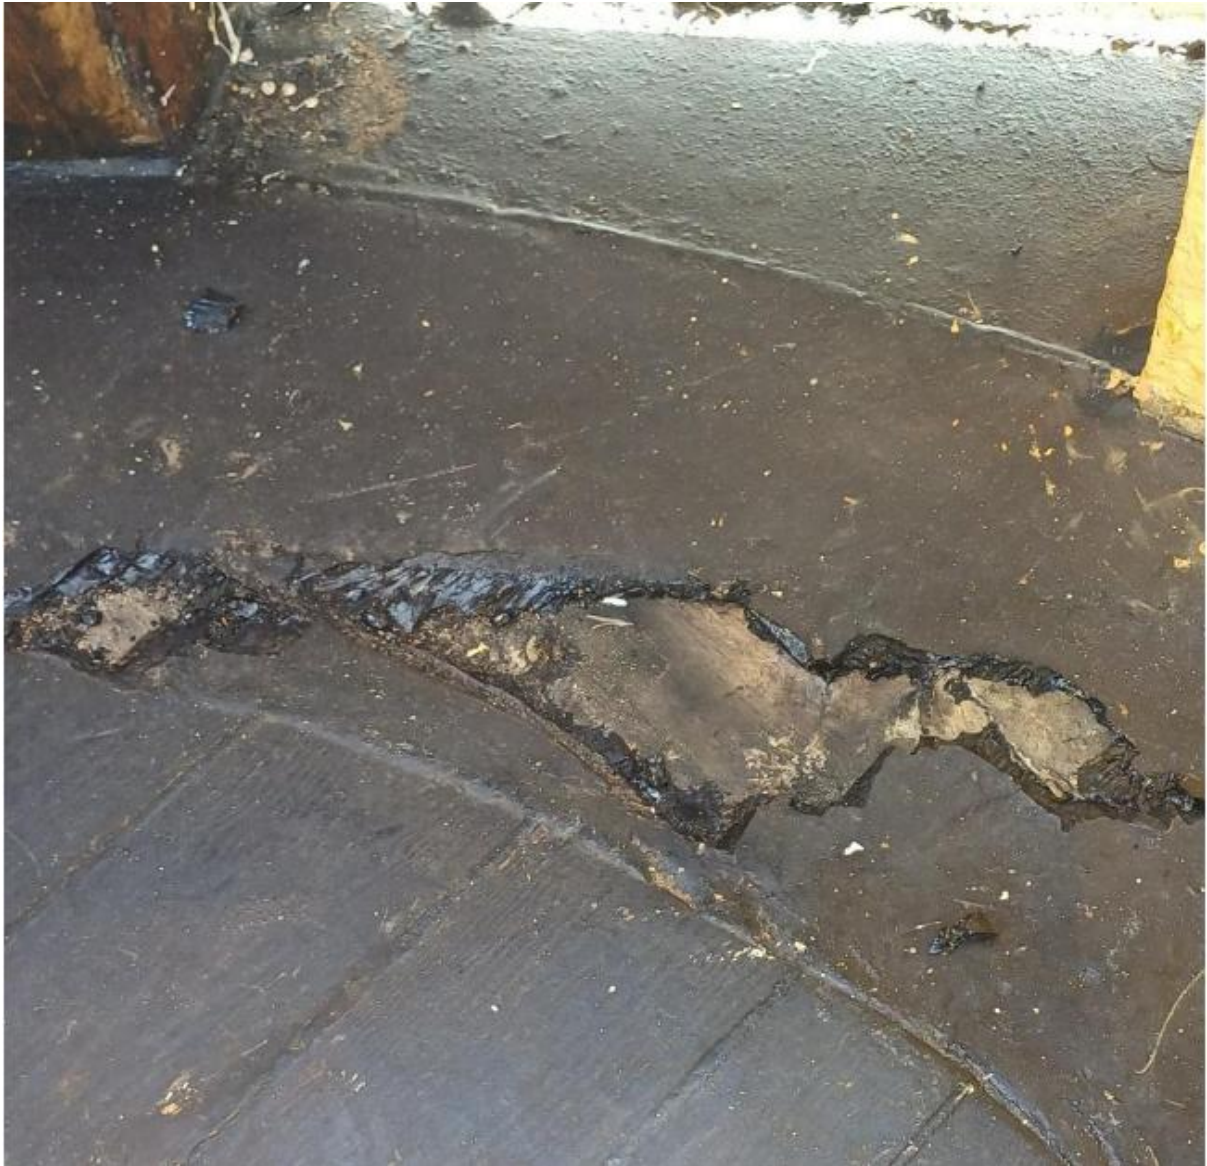
**Mynd 10.** Gömul viðgerð um borð í Náttfara hefur sprungið upp.

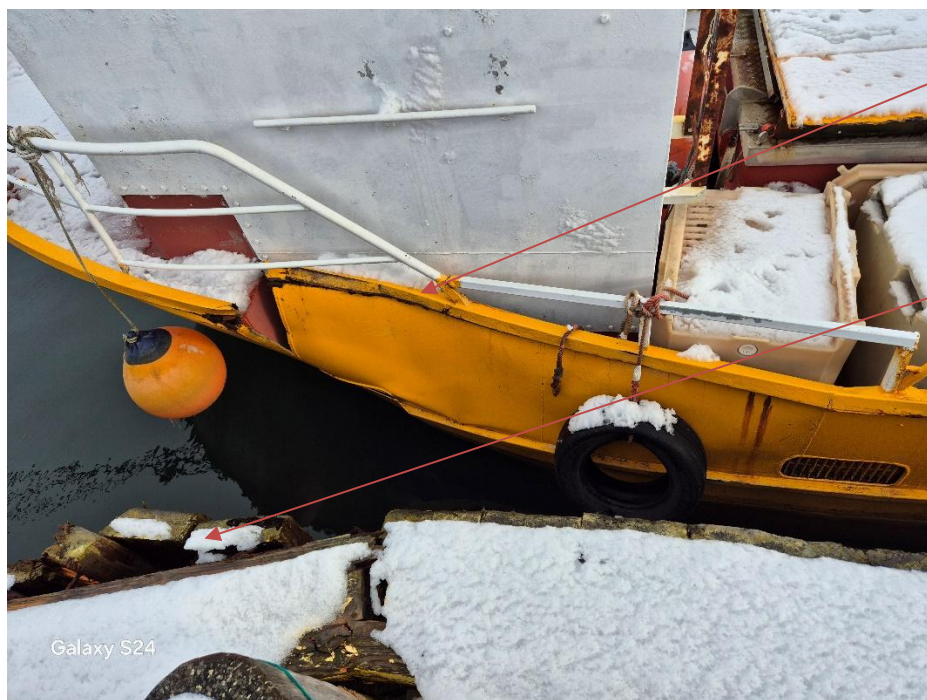
Dæld á Fram PH BB megin.

Skemmdir á viðlegukanti.

**Mynd 11.** Skemmdir á Fram og viðlegukanti.

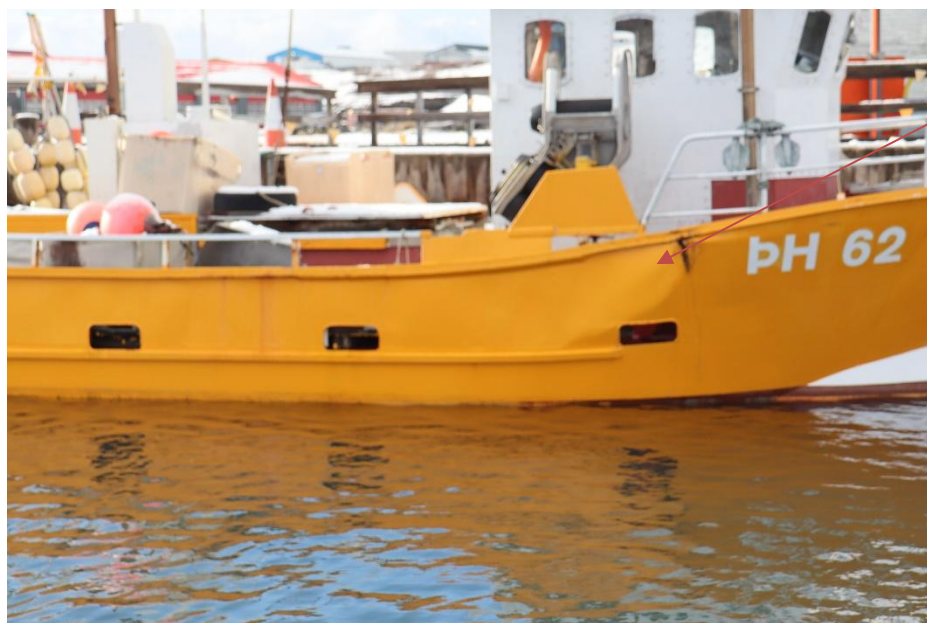
Dæld á Fram PH Stb. megin

**Mynd 12.** Skemmd á Fram.

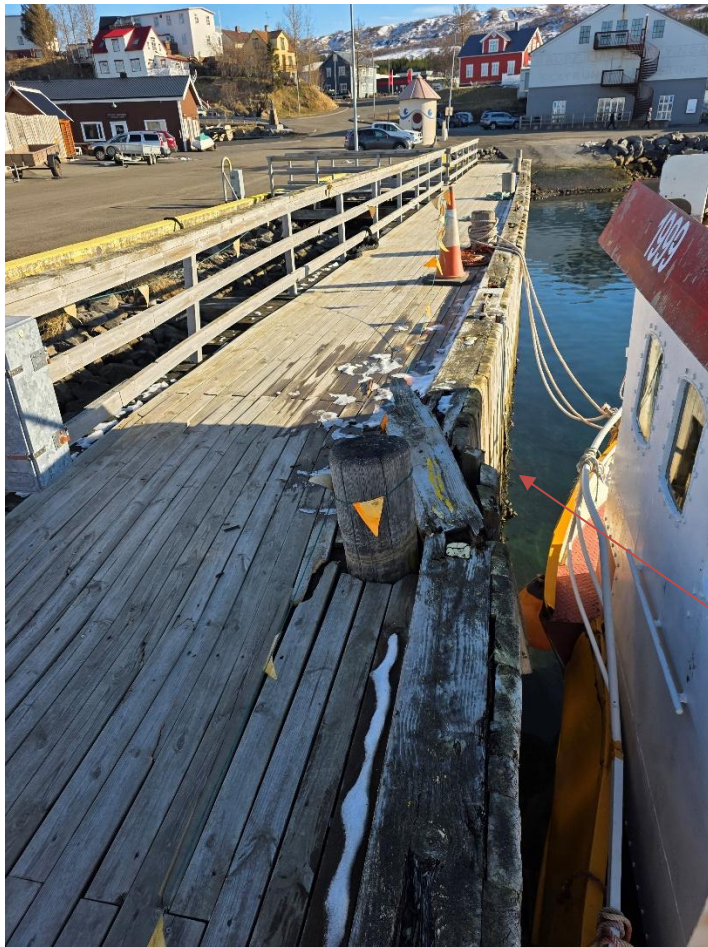
Skemmdir á viðlegukanti.

Mynd 13. Skemmd á viðlegukanti.

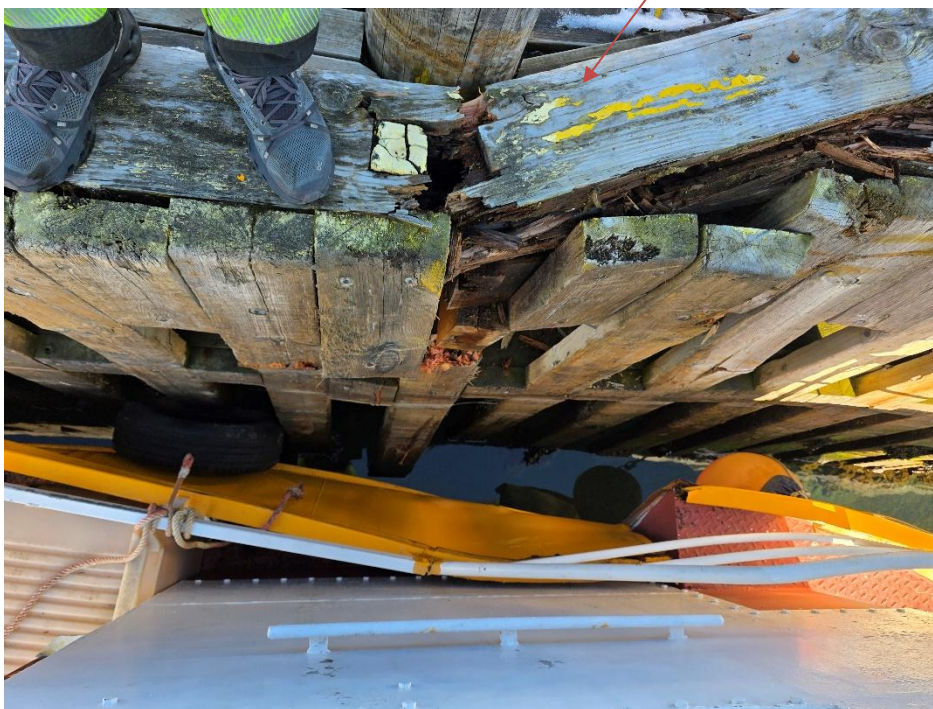
Mynd 14. Skemmdir á viðlegukanti.
