### Hvalaskoðunarskip strandar

Mál nr.: **2025-022-S-013 Gunna Valgeirs ÍS**

Dagsetning: **20. maí 2025**

Atvik: **Skip strandar**

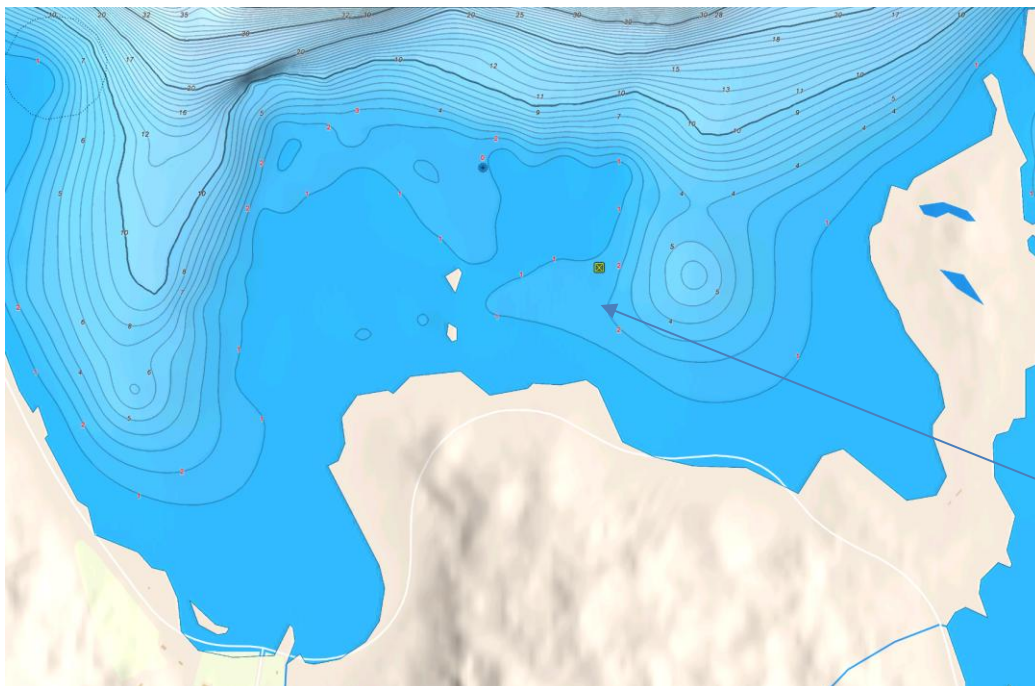
**Mynd 1. Kort af strandstað.**

Þann 20. maí 2025 um kl. 10:30 hélt hvalaskoðunarskipið Gunna Valgeirs frá Ísafjarðarhöfn áleiðis inn Ísafjarðardjúpi í hvalaskoðun í átt að Skötufirði. Ferðinni hafði verið frestað um eina klukkustund vegna mikillar þoku en vonir stóðu til að henni myndi léttast. Veður var stillt en mikil þoka. Um borð voru 47 manns, 44 farþegar og þrír í áhöfn. Vestan við Ögurrif strandaði skipið á rífi (myndir 1 og 2) og stöðvuðust báðar aðalvélar þess.

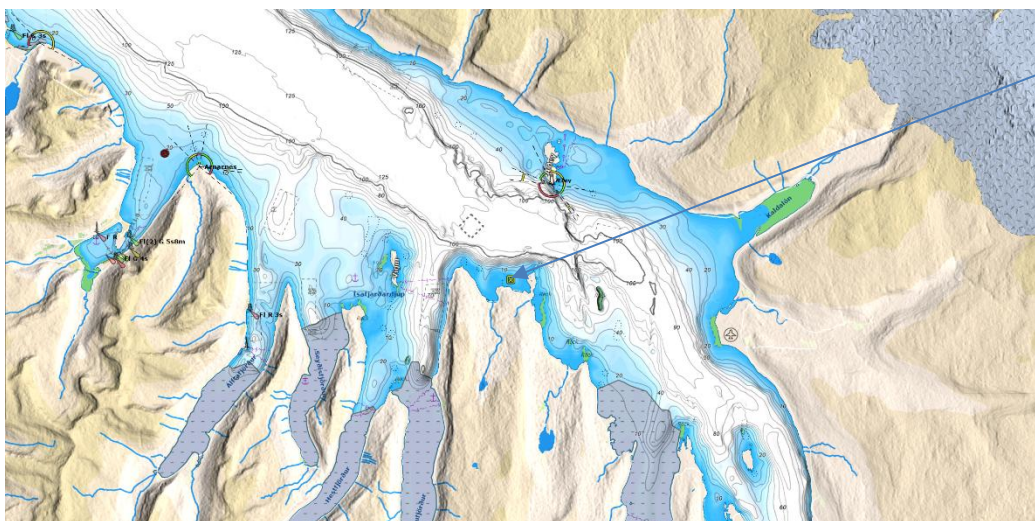
**Mynd 2. Kort af strandsvæðinu.**

Ástæða strandsins var að skipstjórinn vissi ekki af grynningum og var ekki með viðeigandi sjókort til að styðjast við.

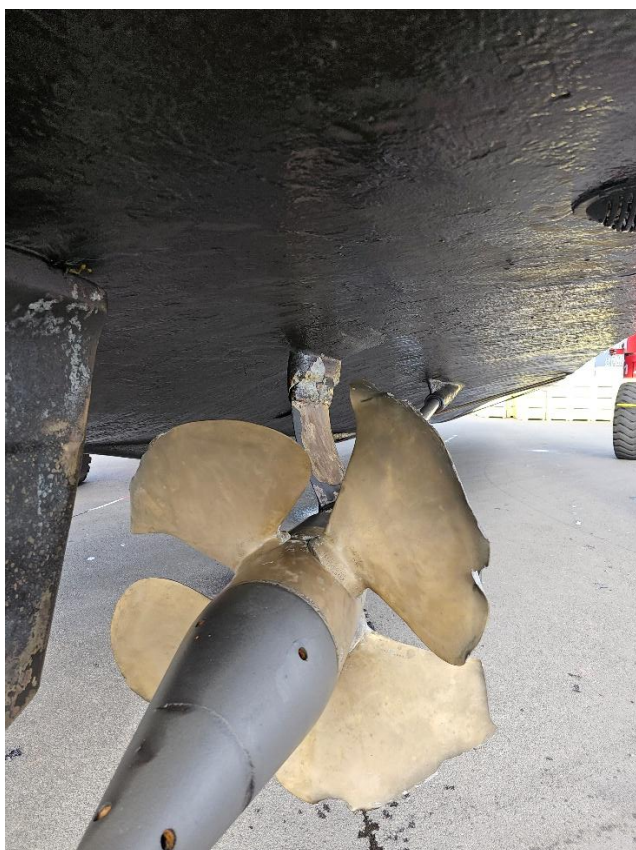
**Mynd 3. Stjórnborðsskrúfa.**

Skipið var búið tveimur aðalvélum, tveimur stýrum og tveimur skrúfum og tóku skrúfurnar báðar niðri (myndir 3 og 4). Ákvörðun var tekin um að reyna að ræsa vélarnar og freista þess að bakka skipinu af rifinu. Gírum beggja aðalvéla var kúplað frá og vélarnar gangsettar. Þegar reynt var að kúpla gír stjórnborðs aðalvélarinnar inn gerðist ekki neitt. Þegar gír bakborðsvélarinnar var kúplað inn snerist skrúfan en mikið kast var á henni. Skipstjóra Gunnu Valgeirs tókst að bakka skipinu af rifinu út á meira dýpi fyrir eigin vélarafli og akkeri var látið falla. Skömmu síðar kom þjónustuskipið Örn á staðinn og
