## Brúni í vélarrúmi

Mál nr.: **2025-042-S-019 Álfarnes RE**

Dagsetning: **23. júlí 2025**

Atvik: **Brúni í vélarrúmi**

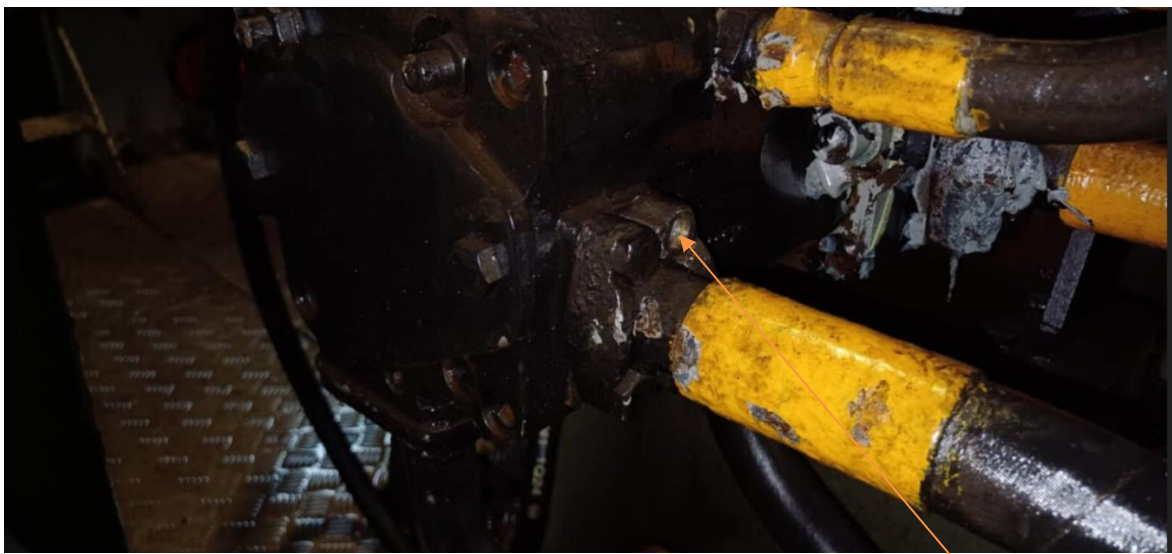
Mynd 1. Orsök brunans.

Orsök brunans var að bolti í samtengi á slöngu við háþrýsti olíudælu, sem staðsett var framan á vél í fremra vélarrúmi skipsins, gaf sig og úðaðist háþrýstiolía um vélarúmið. Þegar olían lenti á afgangsgrein vélarinnar kviknaði í henni (mynd 1).

Við skoðun kom í ljós að um boltarnir í tenginu voru venjulegir 8.8 boltar en ekki hertir boltar eins og eiga að vera í þessum tengjum.

Bolti í samtengi við  
háþrýstidælu brotnaði  
og háþrýstiolía ýrðist yfir  
vélarrúmið

Aðallega skemmdust rafmagnskaplar sem skipt var um og var einnig skipt um háþrýstislöngur til öryggis ef þær hefðu skemmt vegna hita.

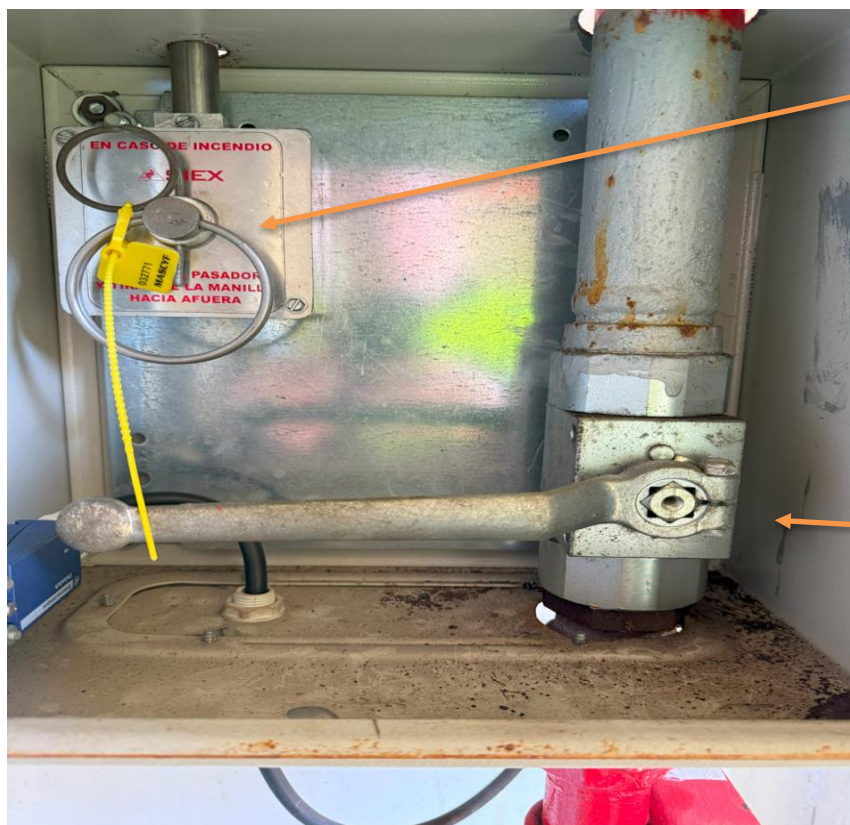
Mynd 3. Skápur fremra vélarýmis.

Mynd 3 sýnir inn í skápinn fyrir fremra vélarúmið þegar hann var opnaður og stöðu kúlulokans þar. Var lokinn opnaður til að virkja slökkvikerfið en í ljós kom síðar að þá var verið að loka honum og að lokarnir fyrir bæði vélarúmin voru opnir þegar þeir voru í stöðu eins og mynd 3 sýnir. Þar með var lokað fyrir slökkvikerfið inn á fremra vélarúmið þar sem eldurinn var en þar sem lokinn fyrir aðalvélarúmið var opinn fór slökkvimiðillinn þangað þegar afhleyping var virkjuð fyrir CO<sub>2</sub> flöskurnar.

Að hafa lokana í þessari stöðu í venjulegum rekstri kerfisins er rangt. Lokarnir eiga báðir að vera lokaðir og valinn loki opnaður inn á það rými sem eldur er í. Skipið var keypt notað frá Spáni með þessum búnað og hafði ekki verið hreyft við lokunum eftir að það kom til Íslands.

Staða handfanga á lokunum þegar kassinn var opnaður var hefðbundin staða lokaðs kúluloka (mynd 3).

Handvirkur  
afhleypibúnaður  
fyrir CO2 flöskur

Kúluloki sem  
opnar inn á  
rýmið sem eldur  
er í

Stöðu kúlulokana sem hleypa slökkvimiðli inn á valin rými var breytt og var handfang lokanna þvert á straumstefnu lagnarinnar þegar lokinn var lokaður en hafði verið í straumstefnu lagnarinnar í þeirri stöðu áður.

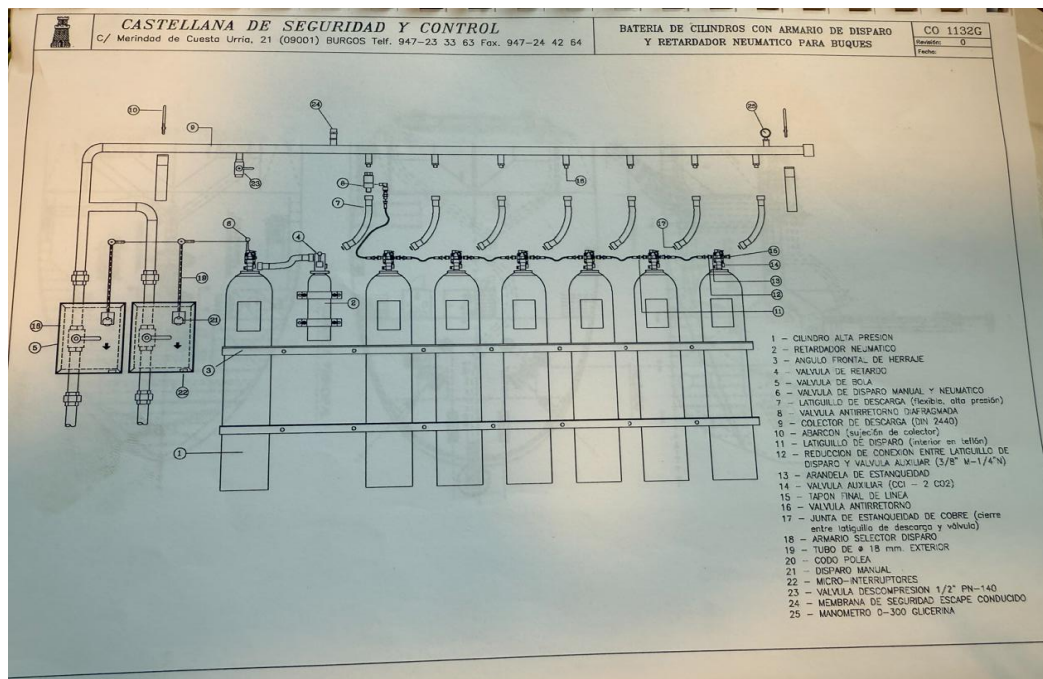
Mynd 4. Teikning af slökkvikerfinu.

Slökkvikerfið var þannig upp byggt að það er skápur fram í skipinu þar sem staðsettar eru sjö flöskur með CO<sub>2</sub> slökkvimiðli sem eru sameiginlegar fyrir bæði vélarúmin. Í skápnunum eru tveir minni skápar sem eru merktir og tilheyra sitt hvoru vélarúminu. Í þeim eru kúlulokar sem opnaðir eru handvirkt inn á valið rými. Í þeim var einnig handvirkur afhleypingarbúnaður fyrir CO<sub>2</sub> flöskurnar. Þegar þessir skápar eru opnaðir kemur viðvörðun á viðkomandi vélarúm og loftræstibláasarar rýmisins stöðvast. Einnig var slökkvikerfið hannað þannig að það dugar aðeins fyrir annað vélarúmið. Þar með var ekki hægt að hleypa á fremra vélarúmið þegar búið var að hleypa af kerfinu á aftara vélarúmið.
