### Skýrsla um banaslys í umferðinni

Mál nr.: **2025-030U011**

Staðsetning: **Miklabraut á móts við Skeifuna**

Atvik: **Útafakstur bifhjóls**

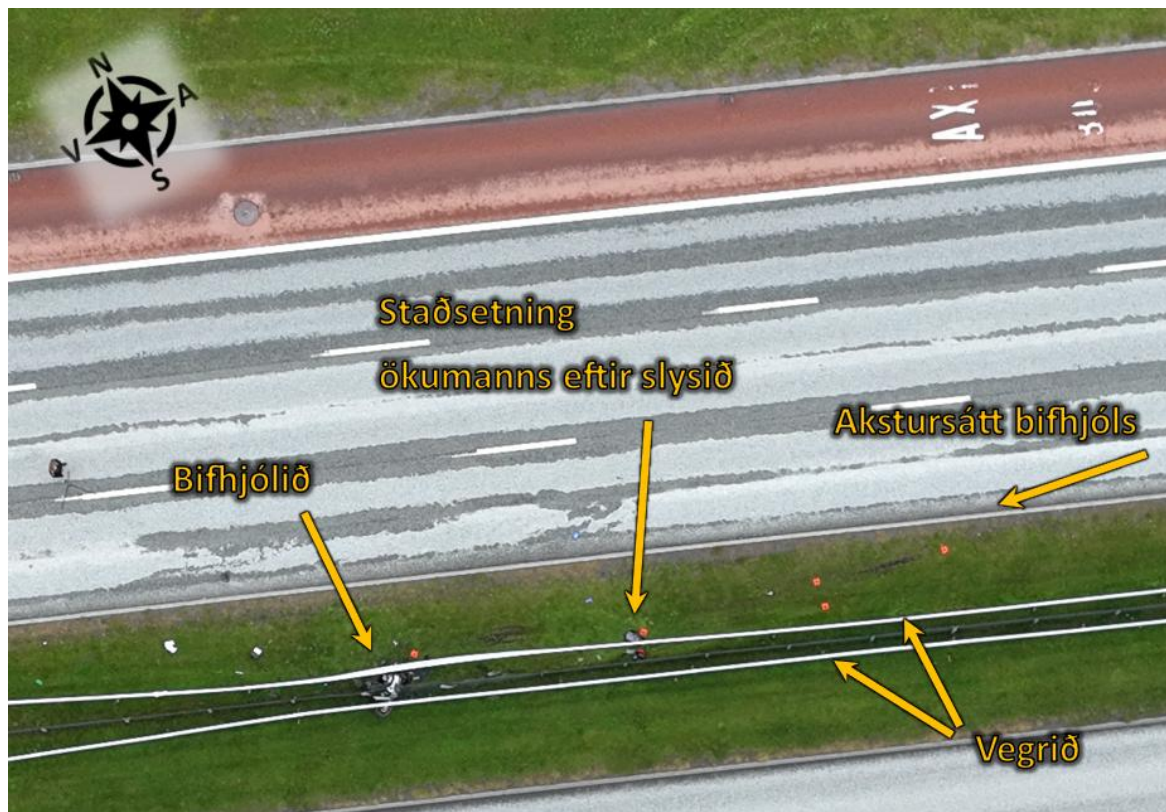
Honda CBR bifhjóli var ekið á syðstu akrein (lengst til vinstri) vestur Miklubraut. Ökumaður missti stjórn á hjólinu, á beinum vegkafla milli Réttarholtsvegar og Grensásvegar, skammt austan við göngubru yfir Miklubraut sem liggur á milli Sogavegar og Skeifunnar. Hemlaför eftir afturhjólf bifhjólsins sýndu fyrst beina leið en síðan vinstri beygju að vegkanti. Þar rakst hjólið á vegkantinn, kastaðist í loft upp og rann síðan á hliðinni eftir grasi gróinni umferðareyju að vegriði sem liggur eftir endilangri miðri umferðareyjunni. Bifhjólið festist undir vegriðinu 7 metrum frá þeim stað sem það lenti fyrst á vegriðinu en þar lá ökumaður eftir slysið (mynd 2).

Mynd 2. Yfirlitsmynd af slysavettvangi. Rauðar keilur sýna leið bifhjólsins á umferðareyjunni.

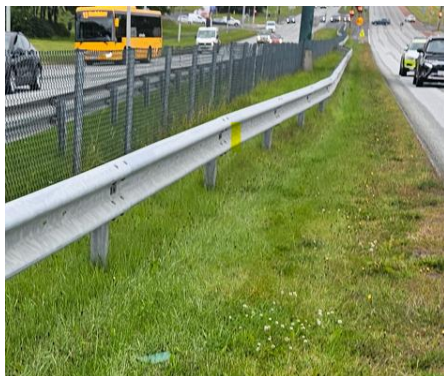
**Mynd 3. Á umferðareyjunni var tvöfalt vegrið og vírnet á milli.**

Milli akbrauta Miklubrautar var umferðareyja með tvöföldu 0,8 metra háu vegriði (mynd 3). Á milli vegriða var vírnetsgirðing sem var 1,1 metri að hæð. Vegurinn var þurr þegar slysið varð. Hiti var 11°C, skýjað og vindur hægur.

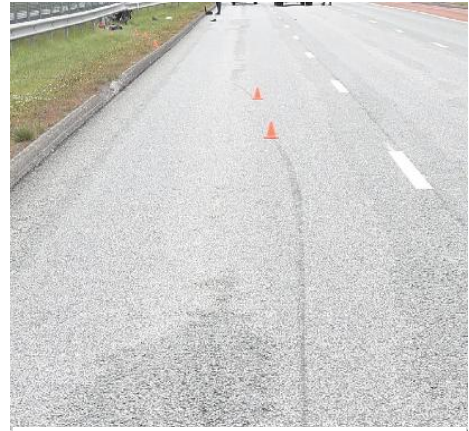
Slysið varð á beinum vegarkafli. Ökumaðurinn missti stjórn á bifhjólinu þegar afturhjól þess læstist. Ekki liggur ljóst fyrir hvort ökumaður hafi orðið fyrir truflun við aksturinn þannig að hann notaði afturhemla bifhjólsins eða það læstist af öðrum orsökum. För eftir afturhjólíð mældust 23 metra í nánast beinni línu og síðan 16 metra í vinstri beygju að vegkantinum (mynd 4). Bifhjólíð rakst á vegkantinn, kastaðist upp á umferðareyjuna og rann á hliðinni 19 metra uns það rakst á vegrið á milli akbrauta Miklubrautar. Eftir það rann bifhjólíð sjö metra áfram (í vestur) þar sem það stöðvaðist og festist undir vegriðinu og vírnetsgirðingunni. Þegar að var komið lá ökumaðurinn við vegriðið þar sem bifhjólíð lenti fyrst á því. Bifhjólíð var mikið skemmt eftir slysið.

Mynd 4. För eftir afturhjól bifhjólsins á slysstað.

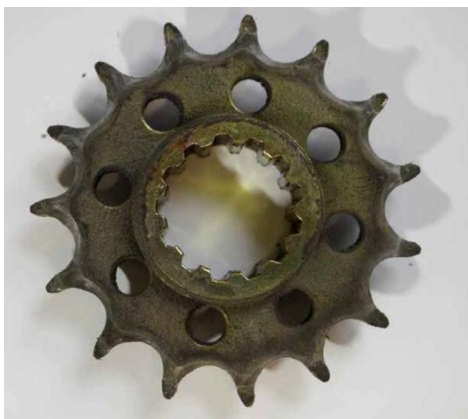
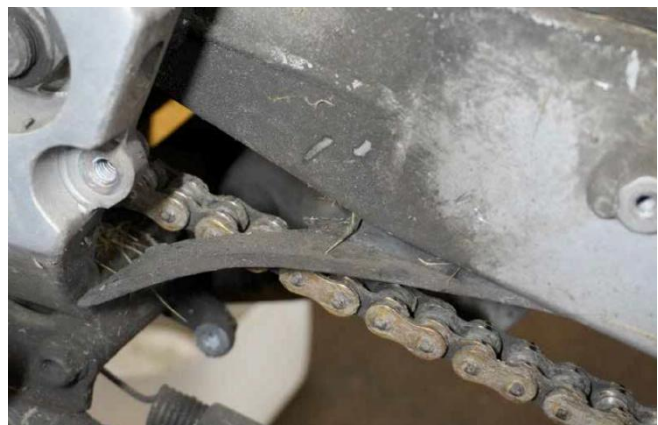
Drifkeðjan var hins vegar slök, full af óhreinindum og stirð þar sem hún virtist ekki hafa verið smurð í langan tíma en samkvæmt leiðbeiningum framleiðanda á að smyrja keðju með gírolíu á 1.000 km fresti. Frá síðustu aðalskoðun, 14 mánuðum fyrir slysið, var bifhjólinu ekið samtals 3.466 km. Strekking keðjunnar var einnig komin út fyrir öryggismörk um leið og slag keðjunnar var ekki innan

Mynd 5. Slitið tannhjól af girkassa, drifkeðja og slitin hlíf undir afturgafli.

viðmiðunarmarka. Þegar svo er komið á að skipta um keðju samkvæmt leiðbeiningum framleiðanda. Vegna slakans hafði drifkeðjan slitið hlíf sem er ofan á afturgafli og einnig var hlíf undir afturgafli slitin í gegn og lafði niður. Bæði fremra og aftara tannhjól voru slitin og tannhjólatennurnar farnar að svigna undan togi í keðjunni (mynd 5). Miðað við ástand á keðjunni og tannhjólum eru líkur á að skyndibilum á bifhjólinu hafi átt sér stað þegar keðja hafi flækst og læst afturhjól.

Afturhjól bifhjólsins læstist í akstri en líkur benda til þess að drifkeðja hafi átt hlut að máli. Í framhaldi af því missti ökumaðurinn stjórn á bifhjólinu með þeim afleiðingum að hann ók út af veginum, á vegkant og kastaðist upp á umferðareyju, féll á hliðina og rann áfram uns ökumaður og bifhjólið lentu á vegriði á milli akbrauta Miklubrautar.

RNSA telur mikilvægt fyrir eigendur bifhjóla að fylgja leiðbeiningum framleiðanda um öryggisatriði sem snúa að ökutækjum þeirra. Í þessu tilfelli var ekki farið eftir leiðbeiningum framleiðanda um smurningu og útskipti á slitinni drifkeðju.

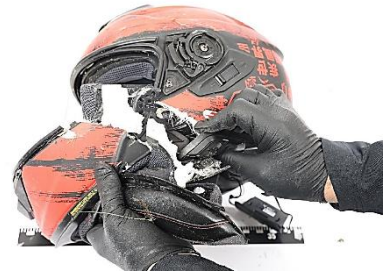
Ökumaður notaði viðurkenndan bifhjólshjál af gerðinni SHOEI. Hann var framleiddur í apríl 2020 og var því rúmlega fimm ára gamall þegar slysið varð. Í slysinu fór hjálmurinn í sundur á vinstri hlið og stór sprunga var í honum á hægri hlið (mynd 6). Hökuólin var spennt. Ökumaðurinn var í bifhjólajakka með olnbogavörn og í bifhjólabuxum með vörn við hné og mjaðmir. Hann notaði bifhjólահanska og var einnig í þykkum bifhjólaskóm sem náðu upp fyrir ökkla.

Mynd 6. Vinstri hlið hjálmsins.
