### Skýrsla um banaslys í umferðinni

Mál nr.: **2025-010U005**

Dagsetning: **9. mars 2025**

Atvik: **Framanákeyrsla**

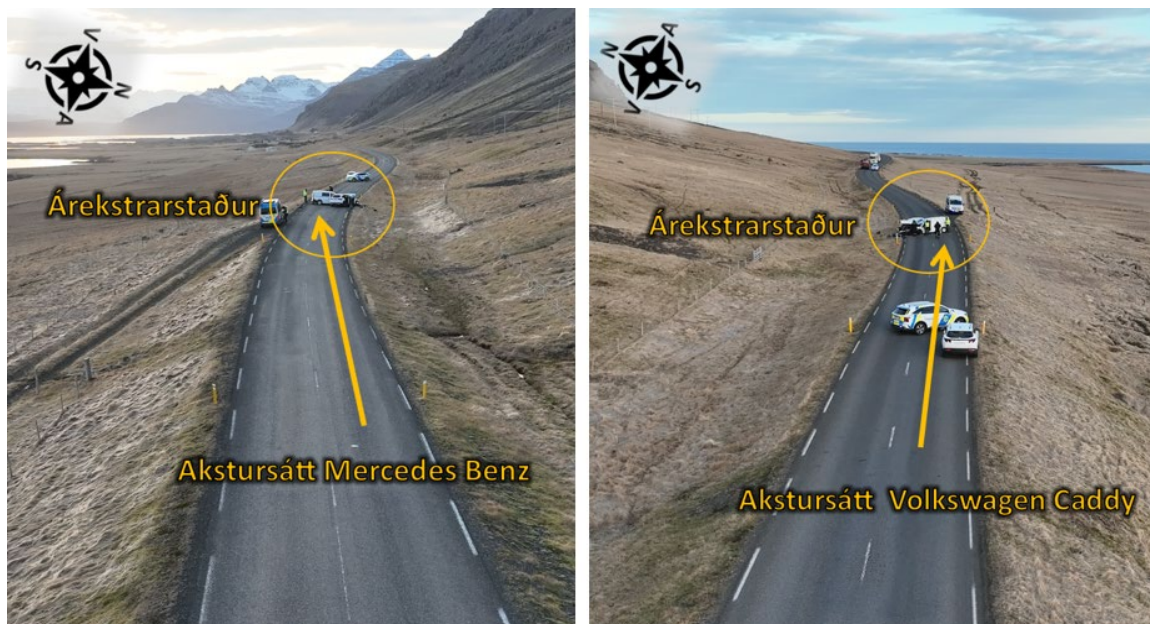
Mynd 2. Yfirlitsmynd af slysstað sem sýnir akstursáttir bifreiðanna og staðsetningu þeirra eftir slysið. Í akstursátt Mercedes Benz fólksbifreiðarinnar var mjúk hægri beygja á veginum.

Ökumaður Mercedes Benz fólksbifreiðarinnar hefur sennilega ekki orðið var við að hann ók yfir á vinstri vegarhelming en vegurinn lá í hægri beygju rétt fyrir slysstað. Engar hraðabreytingar voru gerðar á bifreiðinni fyrir slysið og ekki sáust ummerki um hemlun eða viðbrögð ökumanns á slysstað. Bifreiðinni var ekið beint áfram þar sem beygja var á veginum og yfir á gagnstæðan vegarhelming skömmu fyrir slysið (mynd 2).
