### Skýrsla um banaslys í umferðinni

Mál nr.: **2025-010U005**

Dagsetning: **9. mars 2025**

Staðsetning: **Berufjörður**

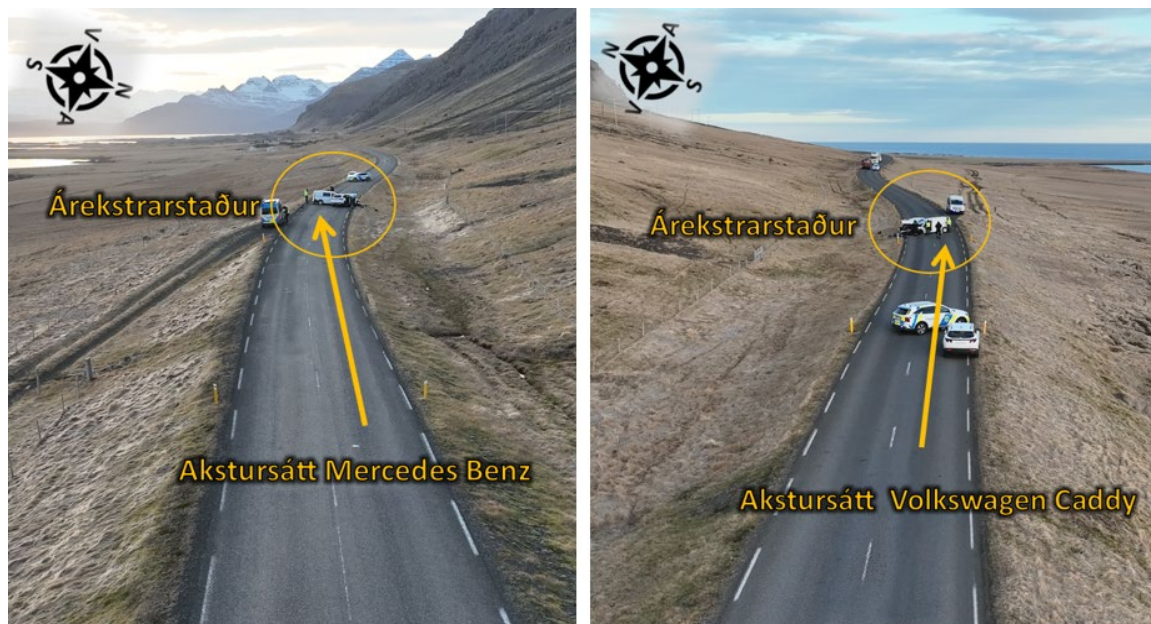
Mynd 2. Yfirlitsmynd af slysstað sem sýnir akstursáttir bifreiðanna og staðsetningu þeirra eftir slysið. Í akstursátt Mercedes Benz fólksbifreiðarinnar var mjúk hægri beygja á veginum.

Ökumaður Mercedes Benz fólksbifreiðarinnar hefur sennilega ekki orðið var við að hann ók yfir á vinstri vegarhelming en vegurinn lá í hægri beygju rétt fyrir slysstað. Engar hraðabreytingar voru gerðar á bifreiðinni fyrir slysið og ekki sáust ummerki um hemlun eða viðbrögð ökumanns á slysstað. Bifreiðinni var ekið beint áfram þar sem beygja var á veginum og yfir á gagnstæðan vegarhelming skömmu fyrir slysið (mynd 2).

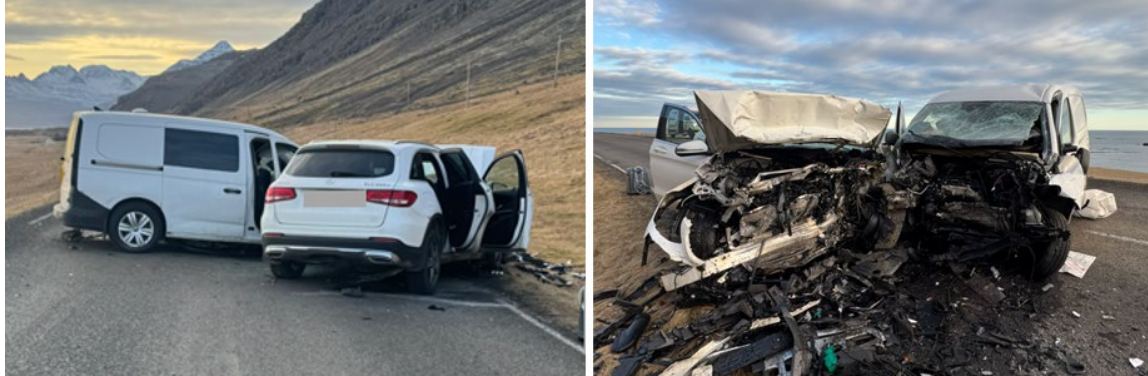
Framendar bifreiðanna rákust saman og stöðvuðust þær á þeim stað er áreksturinn varð. Mercedes Benz bifreiðin stöðvaðist í hægri kanti síns vegarhelming og Volkswagen Caddy sendibifreiðin stöðvaðist á miðjum veginum þvert á akstursstefnu (mynd 3).

Mynd 3. Staðsetning bifreiðanna eftir slysið og skemmdir á þeim.

Miðað við ákomur á bifreiðunum (mynd 3) má ætla að skömmu fyrir slysið hafi Mercedes Benz bifreiðinni verið ekið yfir miðlínu vegarins yfir á gagnstæðan vegarhelming. Hemlaför eftir Volkswagen bifreiðina voru 12,4 metra löng og því ljóst að ökumaðurinn sá í hvað stefndi. Við hemlunina leitaði sendibifreiðin til vinstri, inn á veginn (til norðurs) en hliðarhalli vegarins var til norðurs.

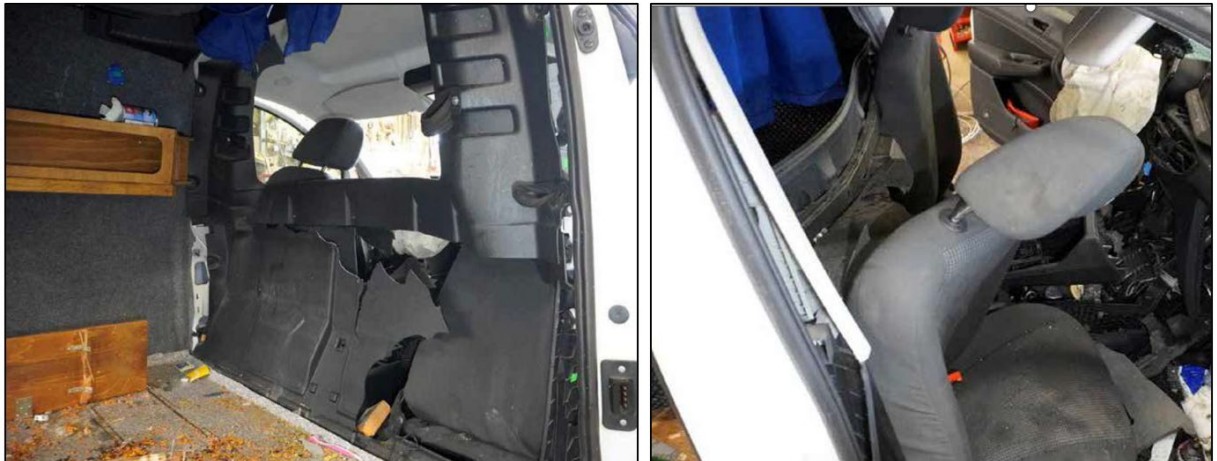
Skilrúm sem aðskilur farþegarými og farmrými gaf sig við áreksturinn og gekk það fram í farþegarýmið þannig að sætin í farþegarýminu gengu fram og aflöguðust (mynd 4). Búið var að fjarlægja gler úr skilrúminu og var því op á milli farþegarýmis og farmrýmis. Bifreiðin hafði fengið skoðun hjá skoðunarstofu tæpum tveimur vikum fyrir slysið án athugasemda þrátt fyrir opið á farmrýminu. Að sögn eiganda bifreiðarinnar var rafmagnsopnun á hliðarhurð farmrýmis og auka rafmagnsopnun innan á afturhurð. Áður en slíkur rofi var settur í bifreiðina var aðeins hægt að opna afturhurðir utan frá. Til að tryggja flóttaleið út úr farmrýminu, t.d. við rafmagnsleysi í bifreiðinni, var gler í skilrúmi á milli farþegarýmis og farmrýmis fjarlæggt.

Innréttingar sem búið var að koma fyrir í farmrými sendibifreiðarinnar losnuðu við áreksturinn og gengu hlutar úr innréttingu inn í farþegarýmið í gegnum op á skilrúminu. Á mynd 5 má sjá skilrúm í annarri Volkswagen Caddy bifreið þar sem gler er til staðar í opinu á skilrúminu.

**Mynd 4.** Á mynd til vinstri má sjá hvernig skilrúmið gaf sig við áreksturinn og á mynd til hægri má sjá skilrúmið og hvernig sætin í farþegarýminu gáfu eftir.

Af öryggisástæðum hvetur RNSA innflutningsaðila ökutækja að flytja ekki inn bifreiðar án loftpúða fyrir farþega í framsæti.

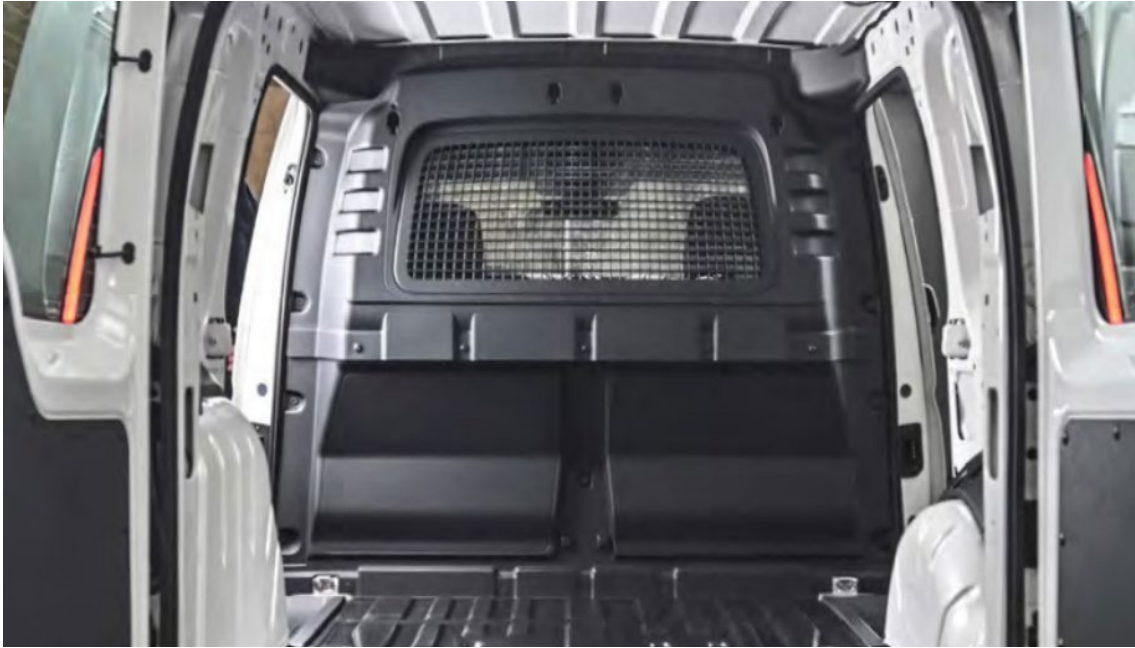
**Mynd 5. Farmskilrúm í Volkswagen Caddy 2022. Heimild: Volkswagen Commercial Vehicles, MY22 Caddy Cargo Brochure.**
