### Skýrsla um banaslys í umferðinni

Mál nr.: **2025-008U003**

Dagsetning: **6. mars 2025**

Staðsetning: **Hringvegur/Vestfjarðavegur**

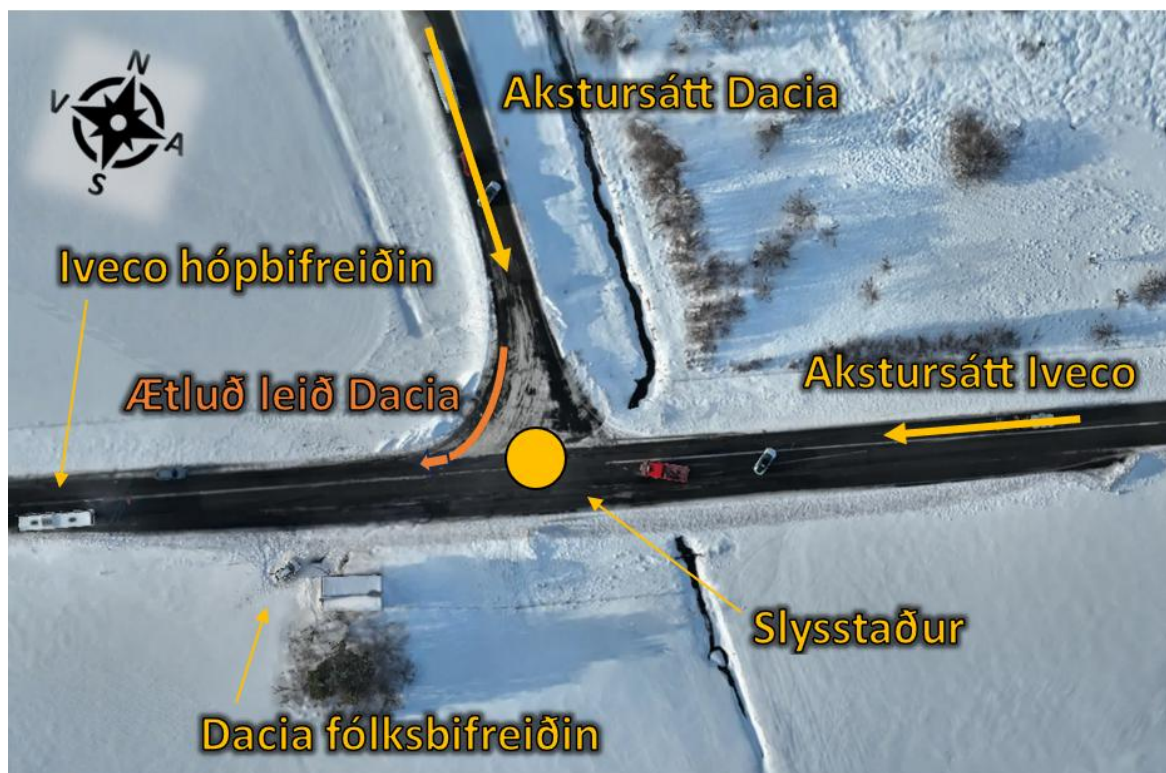
Mynd 2. Yfirlitsmynd af slysstað sem sýnir akstursáttir bifreiðanna og staðsetningu þeirra eftir slysið.

Eftir áreksturinn við hópibifreiðina og í framhaldi af því, árekstri við húsið sunnan gatnamótanna, stöðvaðist Dacia bifreiðin um fimm og hálfan metra utan akbrautarinnar og þrjá og hálfan metra vestan við norðvesturhorn hússins. Iveco hópibifreiðin stöðvaðist á vinstri akrein, um 80 metra suðvestan við ætlaðan árekstrarstað (mynd 2).

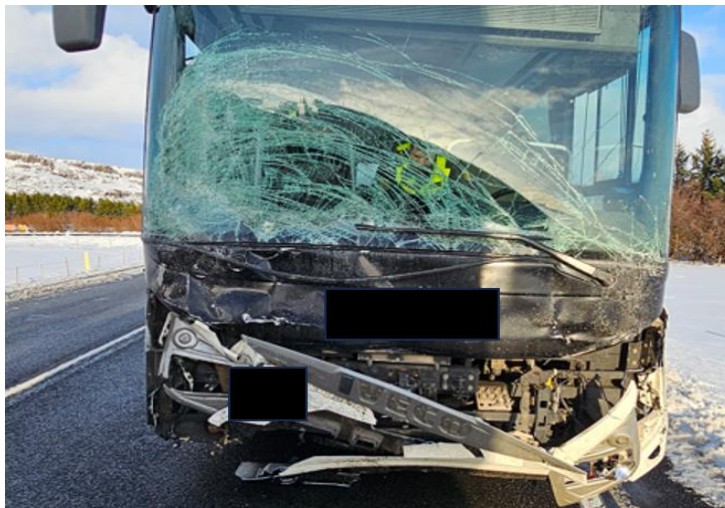
**Mynd 3. Skemmdir á Iveco hópibifreiðinni bera með sér að um harðan árekstur var að ræða.**

Iveco hópibifreiðin var tveggja dyra og díselknúin. Nýskráning var í júní 2006. Bifreiðin átti næstu aðalskoðun í febrúar 2026 og var með gilda skoðun þegar slysið varð. Eigin þyngd bifreiðarinnar var 13.075 kg og leyfð heildarþyngd 19.300 kg. Breidd bifreiðarinnar var 2,55 metrar og lengd 12,1 metrar. Hún var útbúin negldum vetrarhjólbörðum. Við áreksturinn skemmdist bifreiðin mikið að framanverðu (mynd 3). Hún var skráð í ökutækjaskrá sem hópibifreið II.

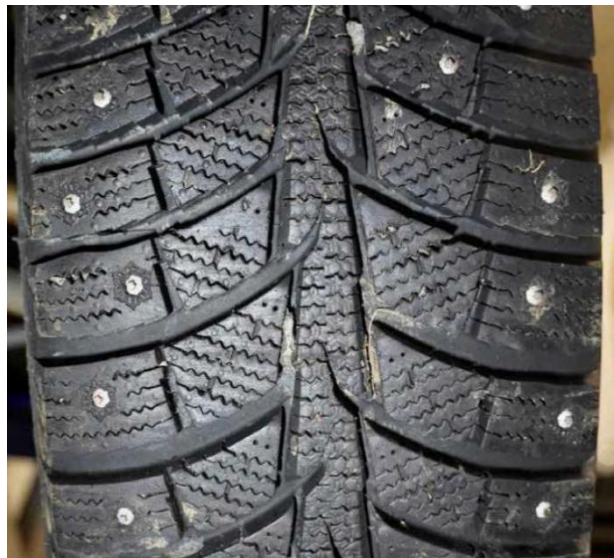
Nýir negldir vetrarhjólbarðar voru settir undir bifreiðina þremur mánuðum fyrir slysið og voru þeir í góðu ástandi þegar slysið varð og allir naglar í þeim til staðar. Mikil tjara var á yfirborði hægri fram- og afturhjólbarða sem minnkar veggrip í snjó og hálfu (mynd 4). Stöku litlir tjörublettir voru á vinstri afturhjólbarða en vinstri framhjólbarðinn var tjörulaus. Mögulega hefur bifreiðinni verið ekið yfir vegarkafli með tjörublettum eða vetrarblæðingum<sup>4</sup>.

Mynd 4. Mikil tjara var á hjólbörðum hægra megin á Dacia bifreiðinni en að öðru leyti var ástand hjólbarða gott.

Hjólbarðar hægra megin á Dacia bifreiðinni voru með mikilli tjöru sem gerir það að verkum að þeir hafa minna grip í hálku og snjó. Ástand hjólbarða bifreiðarinnar var að öðru leyti gott.

Mikilvægt er að vetrarhjólbarðar séu hreinir en þeir safna tjöru og öðrum óhreinindum við akstur á hálkuvörðum vegum. Við það verða hjólbarðarnir hálli og veggrip minnkar. Þegar ekið er um vegblæðingasvæði þarf að huga sérstaklega að hreinsun hjólbarða. RNSA beinir því til allra ökumanna að þvo hjólbarða reglulega með dekkjahreinsi.

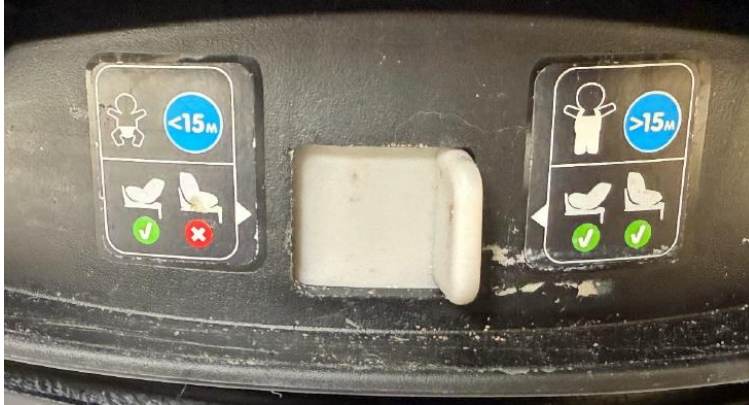
Þannig var hægt að snúa stólnum með barninu í þrátt fyrir að hann væri ISOFIX- festur við aftursætið, en á þessari tegund barnabílstóla á ekki að vera hægt að losa efri hluta stólsins frá þeim neðri. Stilling var framan á barnabílstólnum fyrir mismunandi aldur barna og var hún rétt stillt fyrir barnið í stólnum (mynd 5).

**Mynd 5. Stillimöguleikar framan á barnabílstólnum.**

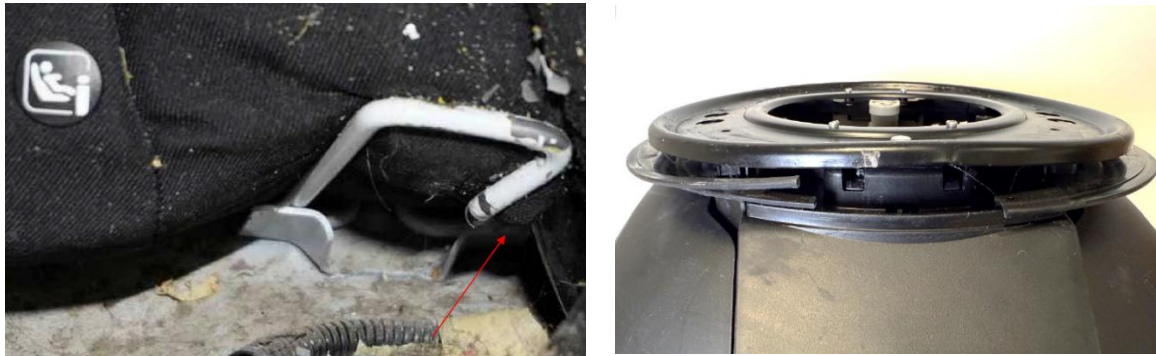
Við áreksturinn kom mikið högg á vinstri hlið bifreiðarinnar. Efri hluti barnabílstólsins brotnaði frá neðri hlutanum þar sem þeir tengdust með snúningsplötunni en neðri hluti stólsins var festur við sætið. Vinstri ISOFIX læsingin á barnabílstólnum brotnaði í árekstrinum og losnaði úr festingu sætisins en hin var læst og hélt neðri hluta stólsins á sínum stað. Þeim megin sem ISOFIX læsingin á barnabílstólnum brotnaði, hafði ISOFIX krókurinn í bifreiðinni aflagast og yfirbygging bifreiðarinnar hafði gengið mikið til (mynd 6).

**Mynd 6.** Til vinstri sést aflöguð ISOFIX festing í bifreiðinni. Hægri mynd sýnir snúningsfestingu efri hluta barnabílstólsins og aflögun á henni.

Barnið í bílstólnum var fest með þar til gerðum ólum í barnabílstólinn og snéri með bakið á móti akstursátt. Undirstaða stólsins var með snúningsdisk og var ISOFIX festing stólsins neðan við snúningsdiskinn á undirstöðunni. Við áreksturinn losnaði efri hluti stólsins með setunni, ofan snúningsdiskisins, frá neðri hlutanum. Önnur ISOFIX festingin í bifreiðinni aflagaðist og stóllinn losnaði frá henni. Hin festingin var læst og hélt neðri hluta stólsins á sínum stað. Efri hluti bílstólsins, með barninu í, kastaðist því til inni í bifreiðinni við árekstrana en þegar hún stöðvaðist utan vegar var stóllinn á hvolfi yfir afturgólfi í miðri bifreiðinni.

Rannsóknarnefnd samgönguslysa beinir þeirri tillögu til evrópsku efnahagsnefndarinnar hjá Sameinuðu þjóðunum UNECE (United Nations Economic Commission for Europe) að endurskoða lágmarks öryggiskröfur til barnabílstóla samkvæmt reglugerð R129.

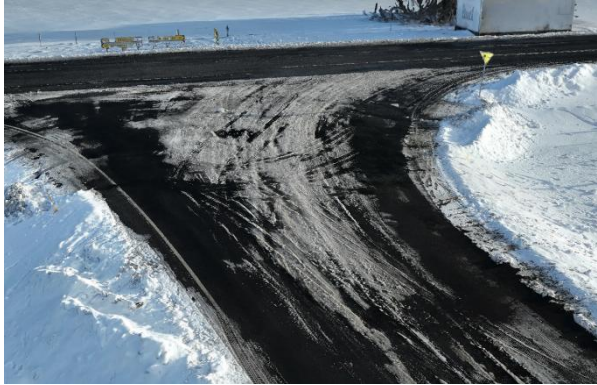
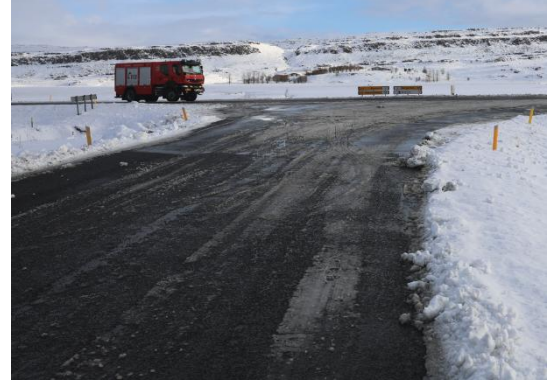
Á mynd 7 sjást snjóhrúgur í vegkanti beggja vegna við gatnamótin sem voru eftir snjóruðningstæki sem hreinsuðu nýfallinn snjó af gatnamótunum dagana fyrir slysið.

**Mynd 7. Snjór og ísing við og á yfirborði vegar norðan gatnamóta Hringvegur og Vestfjarðavegar.**

Um klukkustund fyrir slysið fór hálkuvartæki um gatnamótin, áleiðis norður Vestfjarðaveg, en snjóhula varð eftir á veginum. Að sögn ökumanns hálkuvartækisins voru gatnamótin saltborin en saltið hafi ekki unnið á hálkunni áður en slysið varð. Dacia bifreiðinni var ekið undir leiðbeinandi hraða (70 km/klst) að gatnamótunum og ökumaður hóf hemlun að minnsta kosti 5 sekúndum fyrir slys, en rann engu að síður inn á Hringveg í veg fyrir hópbifreiðina. Snjór og hálka á yfirborði vegarins var sennilega orsök slakari hemlunarskilyrða.

Rannsóknarnefnd samgönguslysa beinir þeirri tillögu til Vegagerðarinnar að yfirfara þjónustuferla/kröfur vegna hálkuvarna við gatnamót Hringvegar og Vestfjarðavegar.

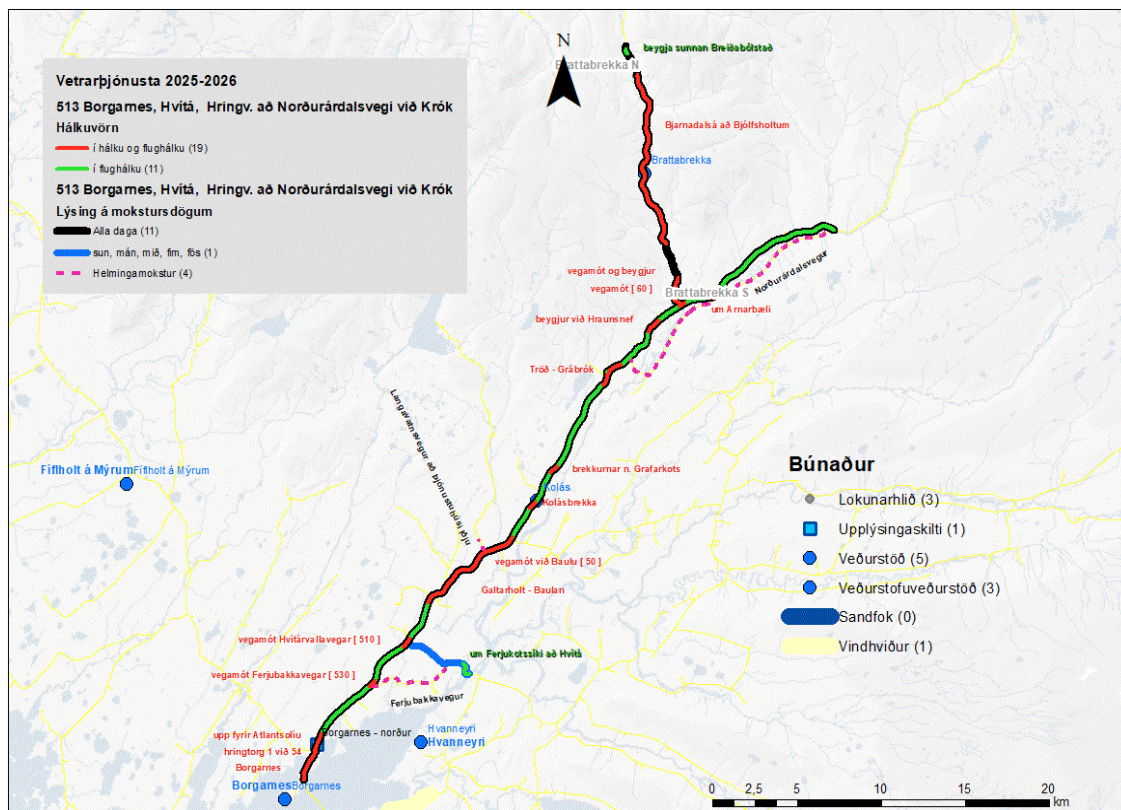
**Mynd 8. Hálkuvarnir á slysstað, merkt Brattabrekka á myndinni, í hálku og flughálku.**

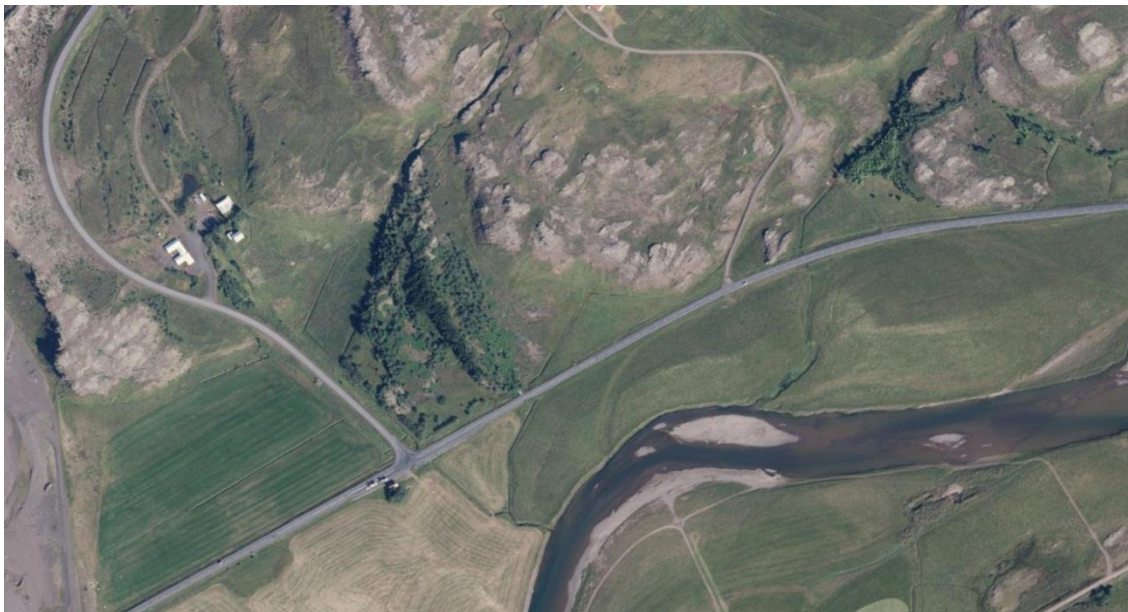
Mynd 9. Yfirlitsmynd af næsta umhverfi gatnamóta Hringvegar og Vestfjarðavegar.

Meðfram Hringvegi, um 10 metra frá akbrautinni, norðaustan vegarins var trjágróðursbelti sem lá við gatnamótin og til norðvesturs meðfram Vestfjarðavegi (mynd 9 og 10).

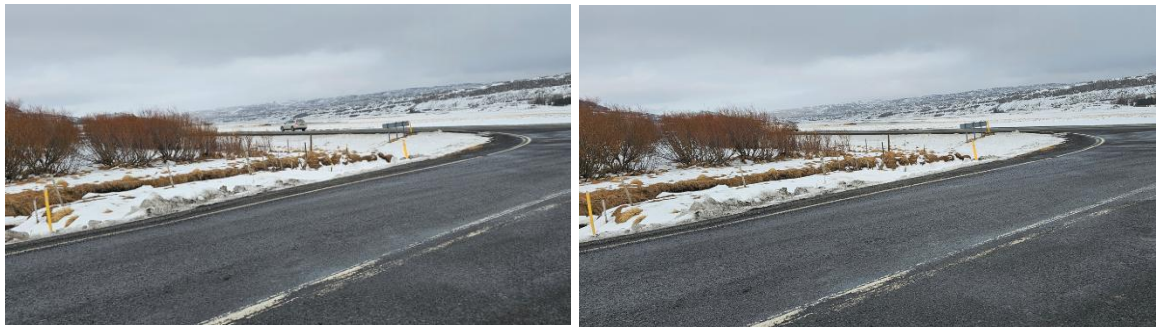
Útsýn ökumanna sem aka af Vestfjarðavegi inn á Hringveg var takmörkuð til norðurs (vinstri) vegna gróðursins. Þurftu bifreiðar á Vestfjarðavegi að vera nánast komnar að gatnamótunum til þess að sjá umferð sem kom að norðan (mynd 10). Sama gildi um útsýn ökumanna sem óku suður Hringveg, í átt til Reykjavíkur, fyrir umferð sem kom af Vestfjarðavegi. Skammt norðan gatnamótanna liggur Hringvegur í beygju áður en stuttur beinn vegarkafli liggur til suðvesturs að gatnamótunum. Talsvert gróðurbelti var við allt norðausturhorn þeirra auk gróðurs næst veginum (mynd 9). Aðstæður í umhverfi gatnamótanna hindruðu þannig yfirsýn ökumanna þar til nánast komið var að gatnamótunum.

**Mynd 10. Myndir, teknar af Vestfjarðavegi, sem sýna ökutæki hverfa á bak við trjágróður áleiðis norðaustur Hringveg.**

Trjágróðursbelti við norðausturhorn gatnamótanna byrgði útsýn ökumanns hópbifreiðarinnar gagnvart umferð af Vestfjarðavegi inn á Hringveg. Takmörkuð útsýn að Vestfjarðavegi getur haft áhrif á viðbragðstíma ökumanna um Hringveg.

Rannsóknarnefnd samgönguslysa beinir þeirri tillögu til Vegagerðarinnar að gera öryggisúttekt á gatnamótum Hringvegar og Vestfjarðavegar til að meta öryggi þeirra sem T-gatnamóta tveggja háhraða vega, meta útsýn við gatnamótin og öryggi vegumhverfis og í framhaldinu grípa til viðeigandi ráðstafana til að bæta öryggi gatnamótanna.

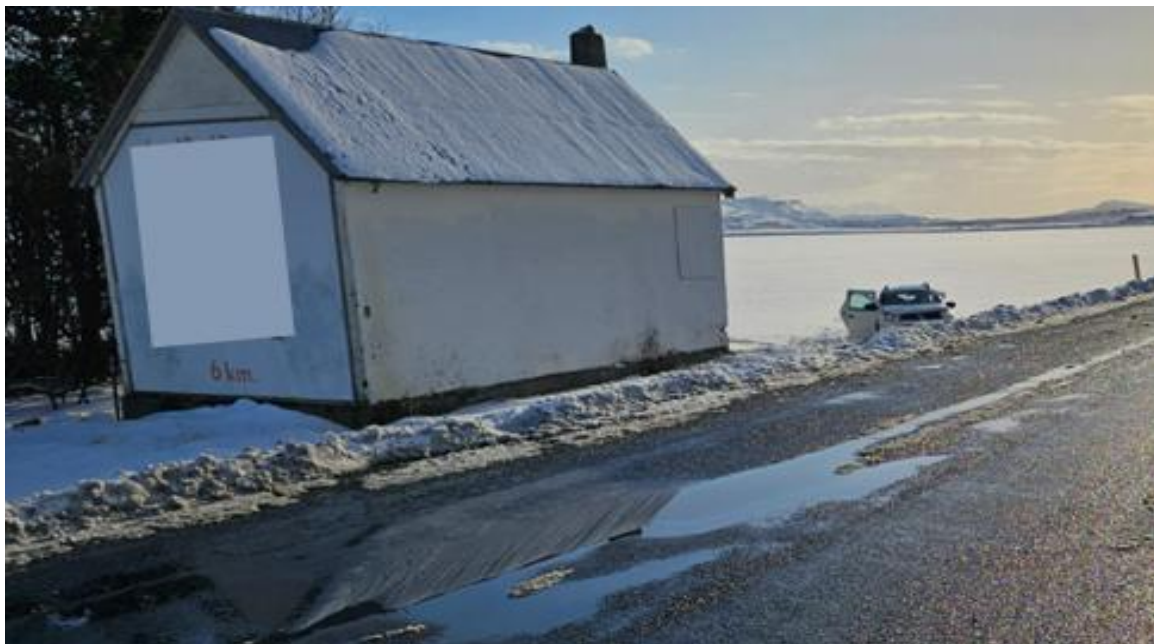
Mynd 11. Steinhús við gatnamótin.

Steinhús var staðsett skammt frá gatnamótunum (mynd 2 og 11) og rakst fólksbifreiðin á húsið eftir að hafa kastast út af veginum. Í hönnunarreglum Vegagerðarinnar<sup>6</sup> kemur fram að skoða beri eitt og hálft öryggissvæði meðfram vegum (kafla 5.4.3). Í þessu tilfelli var það því 10,5 m breitt svæði sem á að vera án hættulegra hindrana en miðað var við 90 km/klst hönnunarhraða þar sem umferðarþungi (ÁDU) var 301-3000 ökutæki á dag (tafla 2). Árdagsumferð (ÁDU) árið 2024 sunnan gatnamótanna var 2300 ökutæki.

Húsið var staðsett 8 metra frá brún akbrautarinnar og því innan marka öryggissvæðis við þennan veg. Leyfður hámarkshraði við gatnamótin var 90 km/klst.

Fólksbifreiðin kastaðist út af veginum og rakst þar á steinhús. Húsið, sem var 8 metra frá vegbrún, var innan marka öryggissvæðis fyrir þennan veg.
