## Bátur strandar og sekkur

Mál nr: **2025-23-S-14 Bonný ST 45**

Dagsetning: **21. maí 2025**

Atvik: **Strandar á skeri og sökk**

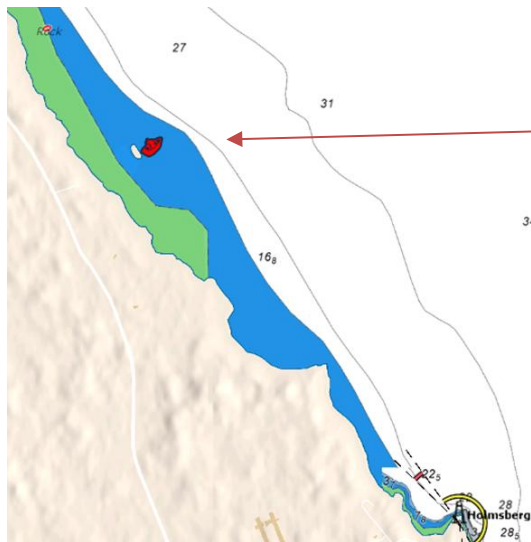
Mynd 1. Strandstaður

Þegar báturinn lét úr höfn tilkynnti skipstjóri brottför en Vaktstöð siglinga heyrði ekki í honum. Skipstjórinn taldi að of lítil spenna væri á neyslugeyminum. Þrátt fyrir að báturinn væri á 16-17 hnúta ferð fór skipstjórinn að mæla spennuna á geyminum. Báturinn virðist hafa beygt örlítið til bakborða með þeim afleiðingum að hann lenti upp í grjóti (mynd 1). Skipstjóri bátsins komst af sjálfsdáðum í land en báturinn rann af grjótinu þegar flæddi frá.

Strandstaður 200 m frá landi miðað við stórstraumsfjöru.

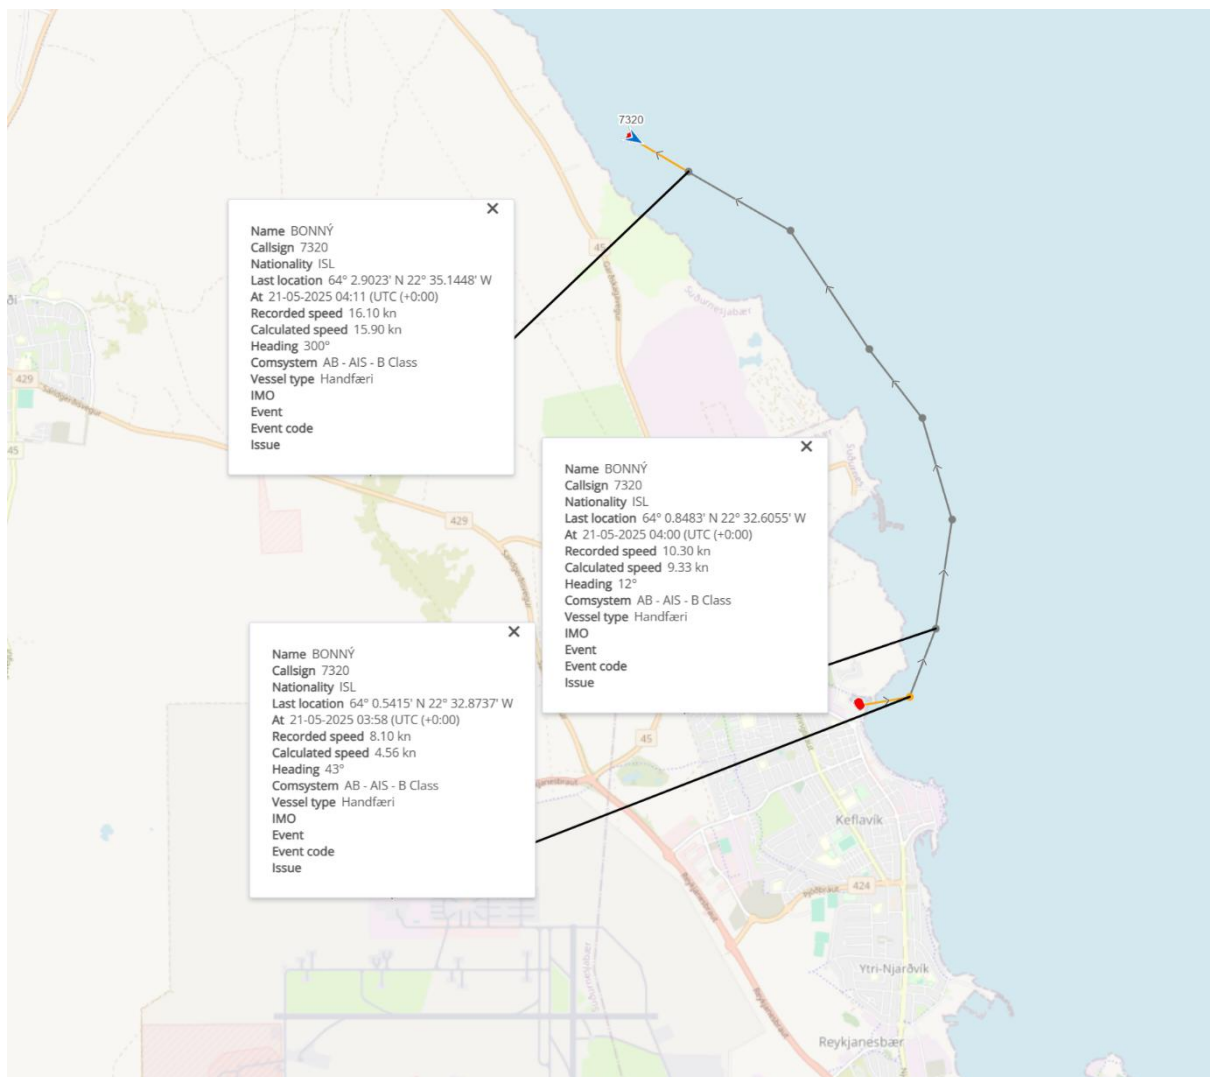
Mynd 2. Sigling bátsins frá því að hann lét úr höfn og þar til hann strandaði

Bliki GK 171 og Sigrún GK 97 fóru að slysstað til aðstoðar ef báturinn skyldi losna. Björgunarskipið Njörður G kom að strandstað kl. 05:52. Skipverjinn fór um borð í björgunarskipið Hannes Þ Hafstein sem tilkynnti kl. 06:51 að báturinn væri hálf sokkinn. Mynd 2 sýnir siglingu bátsins frá því að hann lét úr höfn og þar til hann strandaði.
