Bátur strandar og sekkur

Mál nr: **2025-021-S012 Svanur HF 20**

Dagsetning: **20. maí 2025**

Atvik: **Strandar og sekkur**

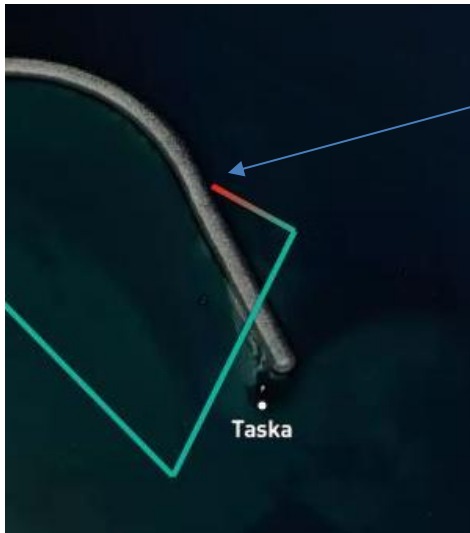
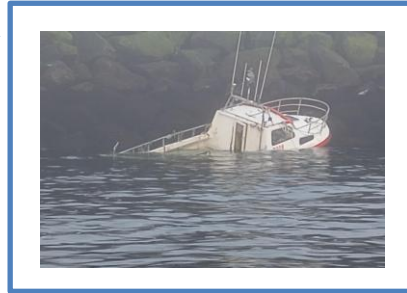
Mynd 1. Strandstaður Svans

Smyrill ÞH 57 kom fyrstur að Svani og lét Landhelgisgæsluna vita að hann væri að sökkva. Björgunarskipið Björg var komið að Svani kl. 04:16 en þá var báturinn sokkinn. Á mynd 1 sést strandstaður Svans.

Svani HF 20 var beygt til norðvesturs fljótlega eftir að honum hafði verið siglt út úr hafnarmynni á mikilli ferð. Það var svartapoka og lítið skyggni. Mikil ferð nálægt landi eykur hættu á strandi.

Skipstjórar hraðskreiðra báta ættu að gæta þess að sigla hæfilega langt frá innsiglingu áður en sett er á sjálfstýringu.
