Missti stjórn á stýri

Mál nr: **2025-46-S-020 Máni**

Dagsetning: **9. ágúst 2025**

Atvik: **Missti stjórn á stýrir skipsins**

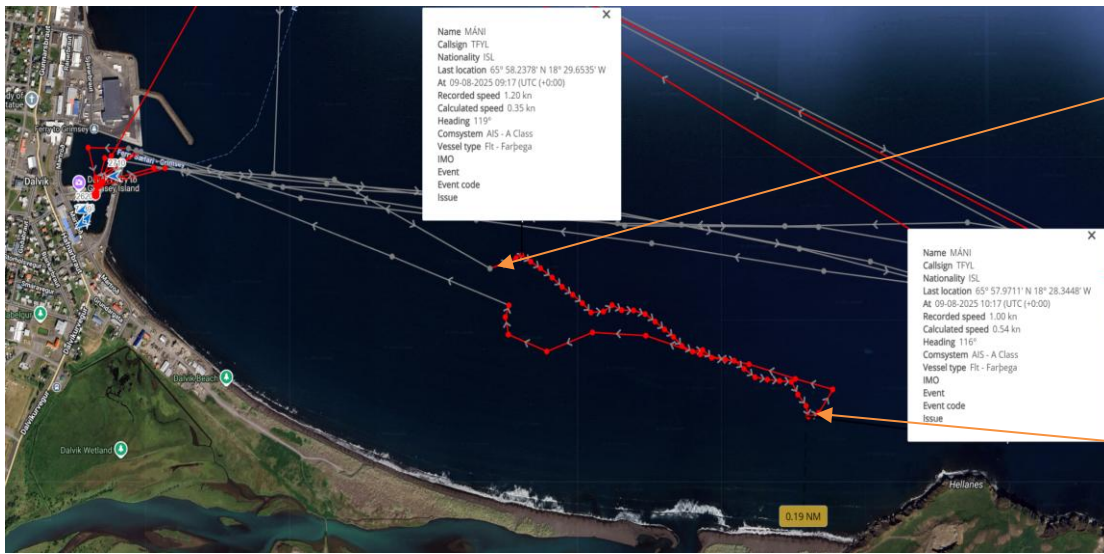
Mynd 1. Ferill Mána

Máni missir stjórn á stýri

Máni tekinn í tog

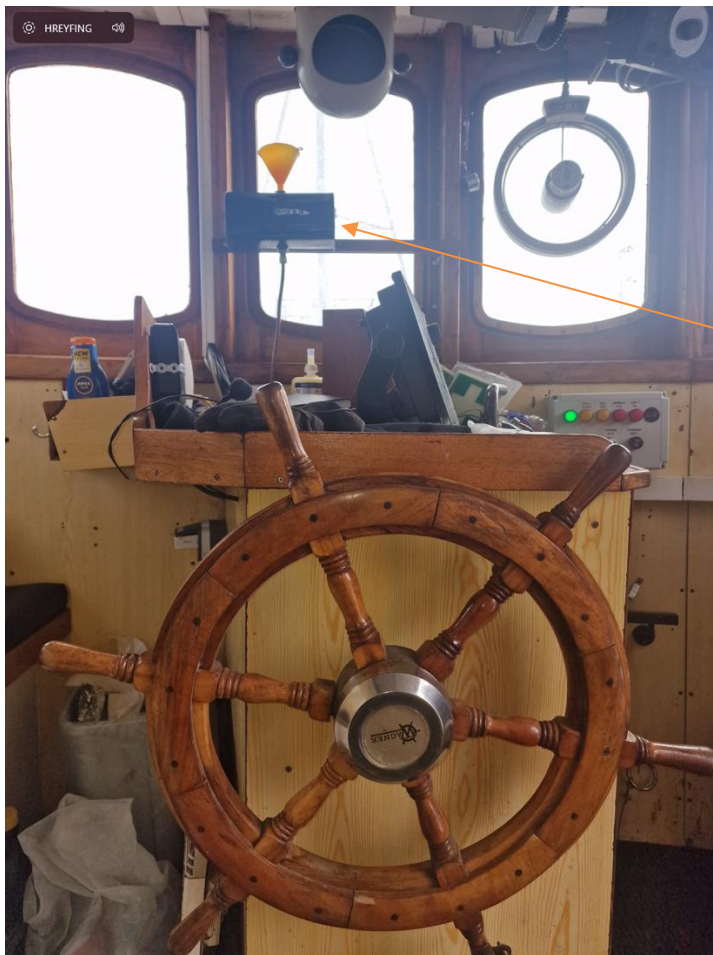
Mynd 2. Stýri Mána

Hæðarker fyrir stýrisvél og neyðarstýri

Hæðarker fyrir stýriskerfi bátsins er staðsett í stýrishúsinu (mynd 2). Ekki er sjónglas á því og eina leiðin til að sjá hvort vantar á kerfið er að opna lok ofan á hæðarkerinu og reka mælistiku niður í það til að athuga hvort næg olía sé í því. Af þeim sökum var erfiðara að fylgjast með hvort olíu vantaði á kerfið.

Ástæða þess að Máni missti stjórn á stýri var að lofttappi myndaðist í vökvahluta stýrisbúnaðarins og að olíu vantaði á kerfið.

Eftir atvikið hefur verið ákveðið að sjónglas verði sett á hæðarkerið svo betra verði að fylgjast með olíuhæð á kerfinu.
