Banaslys þegar bátur sökk

Mál nr.: **2025-028-S-15 Ormurinn langi AK 64**

Dagsetning: **30. júní 2025**

Atvik: **Banaslys, bátur sökk**

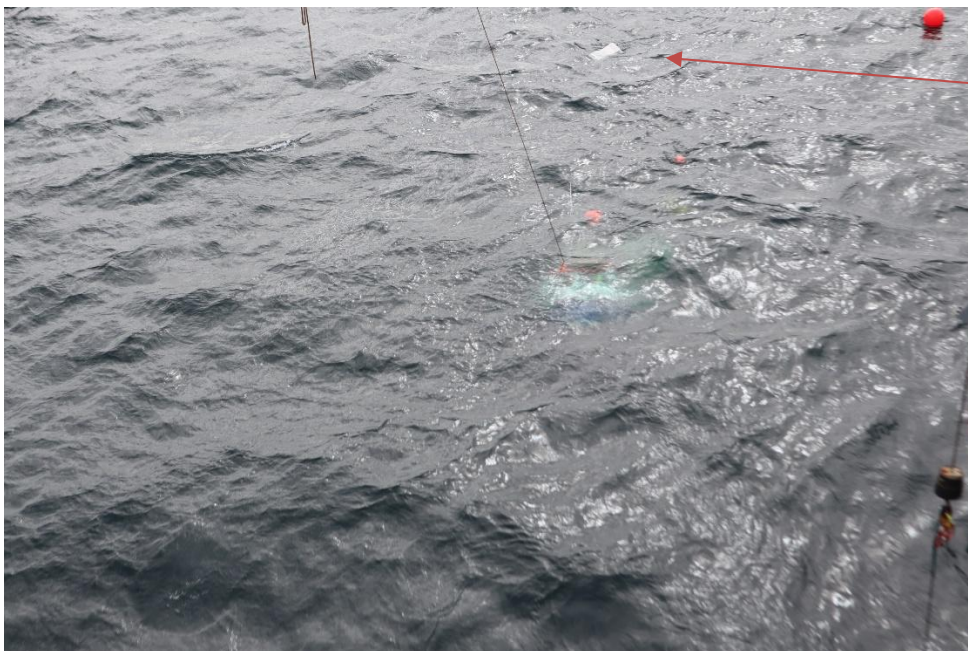
Þegar byrjað var að lyfta bátnum frá hafsbotni skar sjósleppilokinn festingu gúmmíbjörgunarbatútsins og hylkið flaut upp. Hann blés hins vegar ekki út.

Mynd 3. Sýnir gúmmíbjörgunarbatútin óuppblásinn.

Sjósleppilokinn skar gúmmíbjörgunarbátinn ekki lausan og gat gúmmíbjörgunarbáturinn aldrei flotið upp.

Þá hefði gúmmíbjörgunarbáturinn aldrei getað blásið út þar sem í hausinn á loftflöskunni vantaði hnífinn sem rífur membruna sem hleypir lofti úr flöskunni og blæs upp björgunarbátinn.

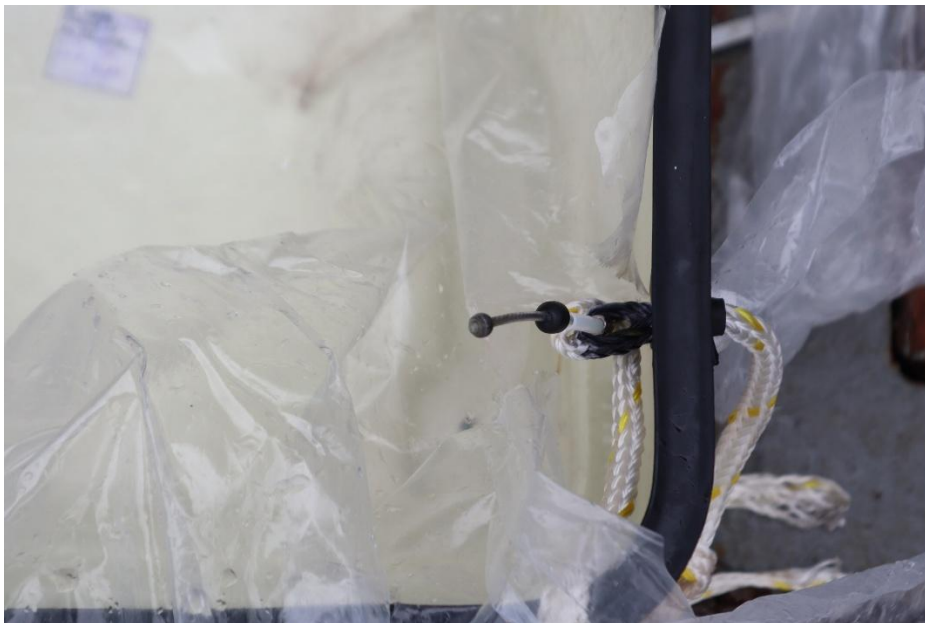
Gúmmíbjörgunarbáturinn hékk í fanglínunni en var skorinn frá af varðskipsmönnum og tekinn um borð í léttbát. Þegar búið var að hífa gúmmíbjörgunarbátinn um borð í varðskipið Freyju kom í ljós að neyðarsendir gúmmíbjörgunarbátsins sendi frá sér neyðarmerki. Þegar hylkið var opnað kom í ljós að ýmislegt var að (mynd 5).

Mynd 5. Vír sem ætti að vera tengdur við loftflösku.

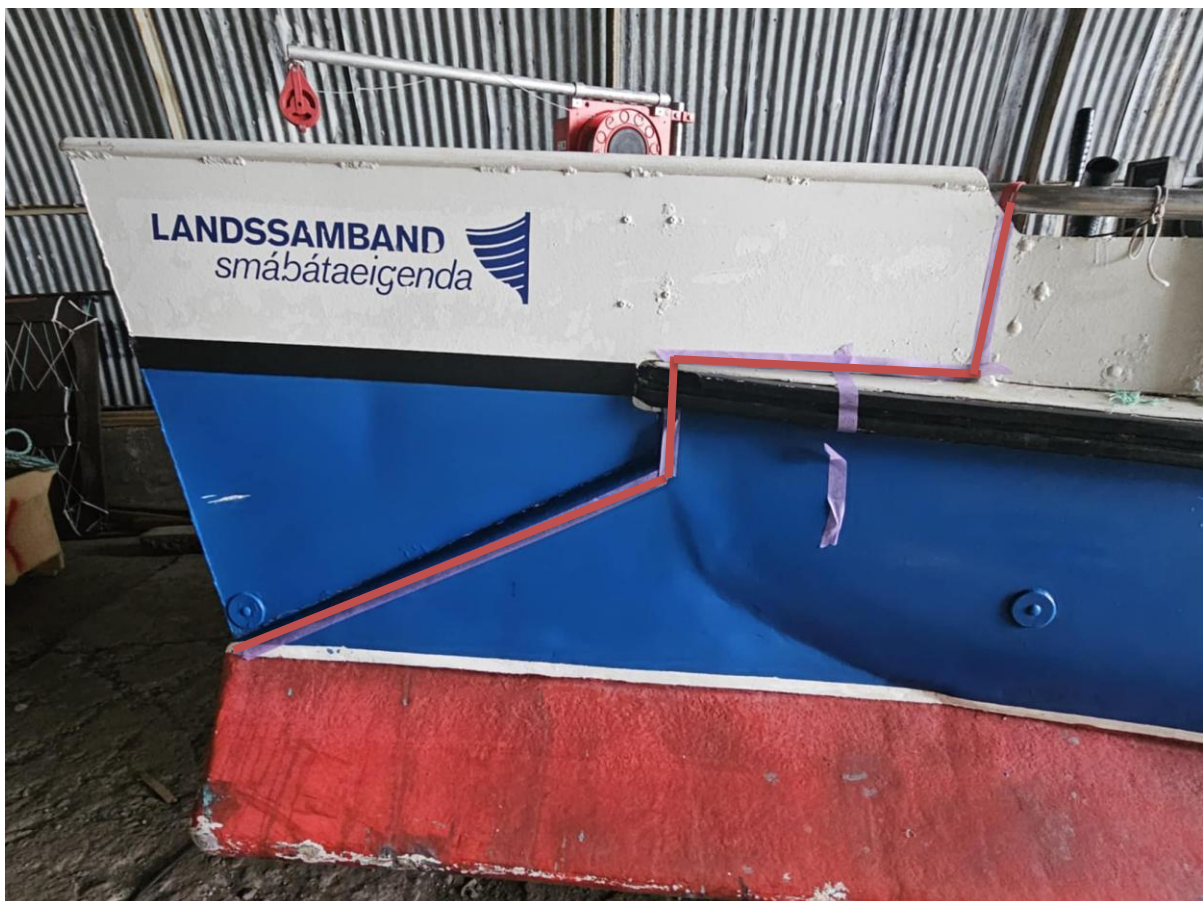
Bætt hefur verið við kassa á skut bátsins sem mælist u.þ.b. 0,8 m³ og eykur mestu lengd hans um u.þ.b. einn meter. RNSA hefur engar upplýsingar um hvenær bátnum var breytt en samkvæmt því sem næst verður komist var kassinn kominn á bátinn árið 2021. Kassinn er ekki sýndur á teikningu af bátnum sem samþykkt er af Samgöngustofu 13.02.1995.

Mynd 6. Kassi sem komið var fyrir á Orminum langa (afmarkaður með rauðum línunum).

RNSA getur ekki fullyrt hvernig báturinn var hlaðinn en vitnisburður þess sem var vitni að því þegar Ormurinn langi sökk bendir til þess að hann hafi verið mjög afturþungur. Kassinn sem komið hafði verið fyrir á bátinum þyngir hann að aftan um rúmlega 800 kg komist sjór í hann og einungis eru tvö örlítil austurop (lensport) á kassanum 0,005 m² hvort. Þau anna engan vegin að tæma kassann á stuttum tíma.

Ýmsar breytingar á bátnum, sem höfðu umtalsverð neikvæð áhrif á stöðugleika hans og fríborð, höfðu verið gerðar án samþykkis Samgöngustofu og án nokkurs eftirlits. Í 27. gr. skipalaga nr. 66/2021 er skýrt að engar meiriháttar breytingar má gera á skipi, svo sem aðalvélarSKIPTI eða breytingar sem hafa áhrif á mælingu skips, sjóhæfni og stöðugleika, án þess að fyrir liggi samþykki Samgöngustofu og breytingarnar skulu gerðar undir eftirliti hennar. Eiganda og skipasmíðastöð ber að tilkynna slíkar breytingar til Samgöngustofu en það var ekki gert og skoðunarstofa sem framkvæmdi reglubundnar árlegar skoðanir gerði engar athugasemdir við þær.

RNSA beinir því til Samgöngustofu að við smíði og breytingar á bátum að 15 metrum verði farið í einu og öllu eftir samþykktum Norðurlandareglum.

Útgerðum, eigendum og þeim er taka að sér breytingar á bátum ber að tilkynna þær til Samgöngustofu og leita samþykkis. Viðurkenndur skoðunaraðili skal hafa eftirlit með breytingunum.

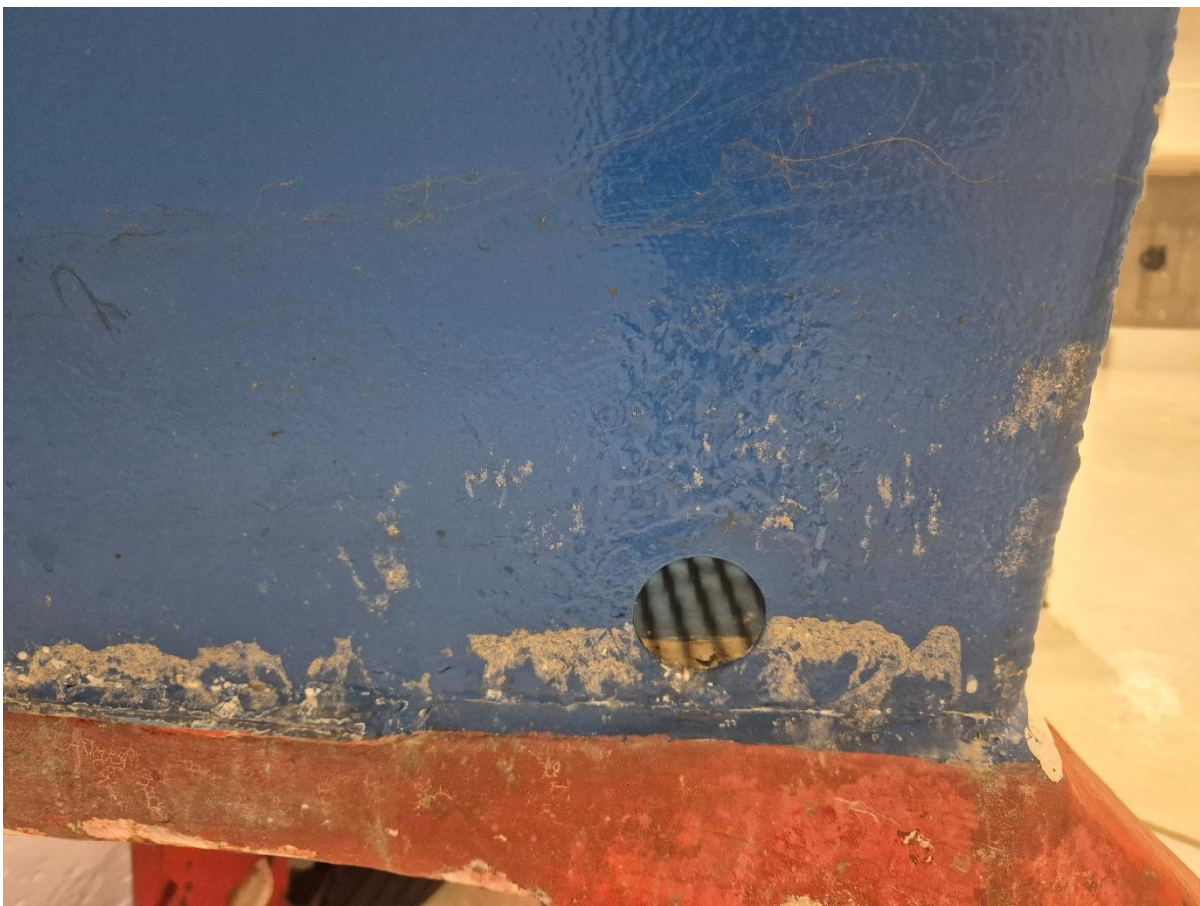
Mynd 7. Annað af tveimur austuropum á skut Ormsins langa.

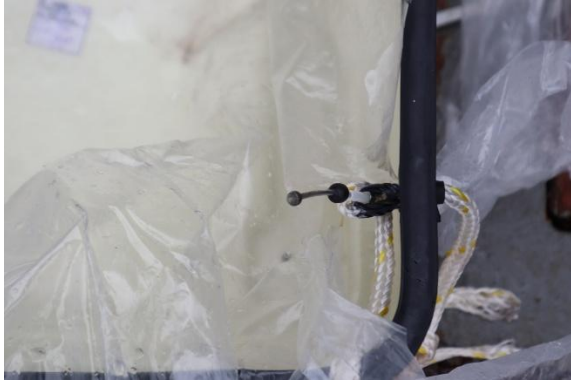
Mynd 8. Ótengdur vír.

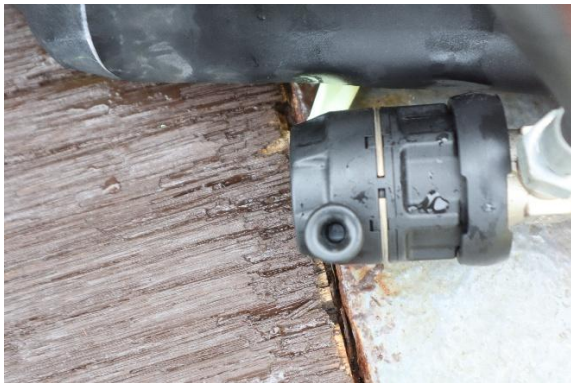
Mynd 9. Haus loftflöskunnar.

RNSA tók gúmmíbjörgunarbátinn til frekari rannsóknar og í ljós kom að einn hluta vantaði í hausinn á loftflöskunni en það er nokkurs konar hnífur sem rífur membru í loftflöskunni og hleypir lofti úr henni (mynd 10 sýnir hlutinn sem vantaði).

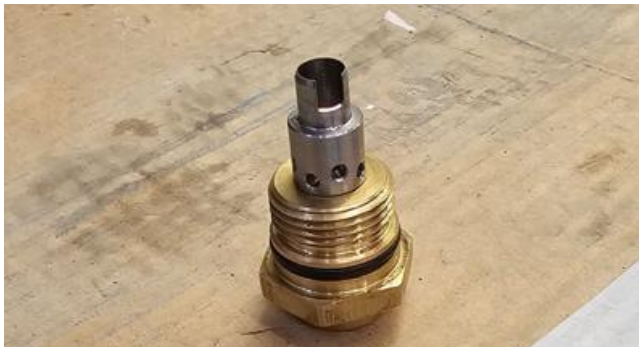
Mynd 10. Hnífur.

Án þessa hlutar er útilokað að gúmmíbjörgunarbatúrin geti blásið út.

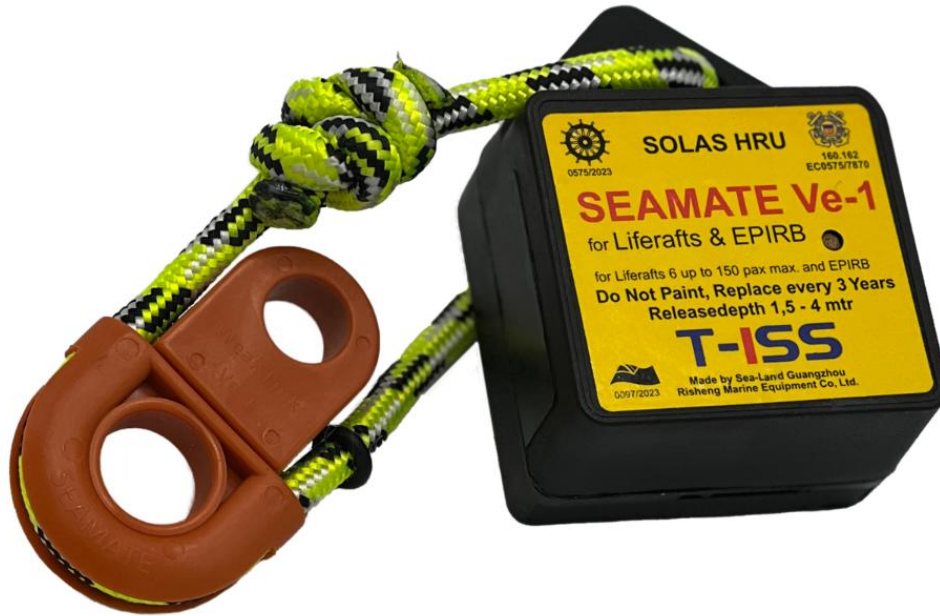
Búnaðurinn var af gerðinni Seamate Ve-1 (mynd 11). Framleiðandi búnaðarins fundaði með RNSA í október 2025.

Mynd 11. Sjósleppiloki fyrir gúmmíbjörgunarbáta 6 manna og stærri.

Framleiðandinn upplýsti að hann hefði einungis selt til Íslands búnað fyrir sex manna gúmmíbjörgunarbáta og stærri. Þess ber að geta að handfærabátar eru flestir með minni gúmmíbjörgunarbáta eða fjögurra manna. Framleiðandinn mælti með að annar búnaður væri notaður. Tilgangur veika hlekksins er að hann haldi við meðan gúmmíbjörgunarbátur blæs út, í þeim tilfellum sem þeir eru á meira dýpi en sem nemur fanglínunni, og slíti svo veika hlekkinn í sundur.

RNSA beinir því til Samgöngustofu að kannað verði hvort völ sé á öruggari sjósleppibúnaði í stað eða samhliða (HRU) sjósleppilokum

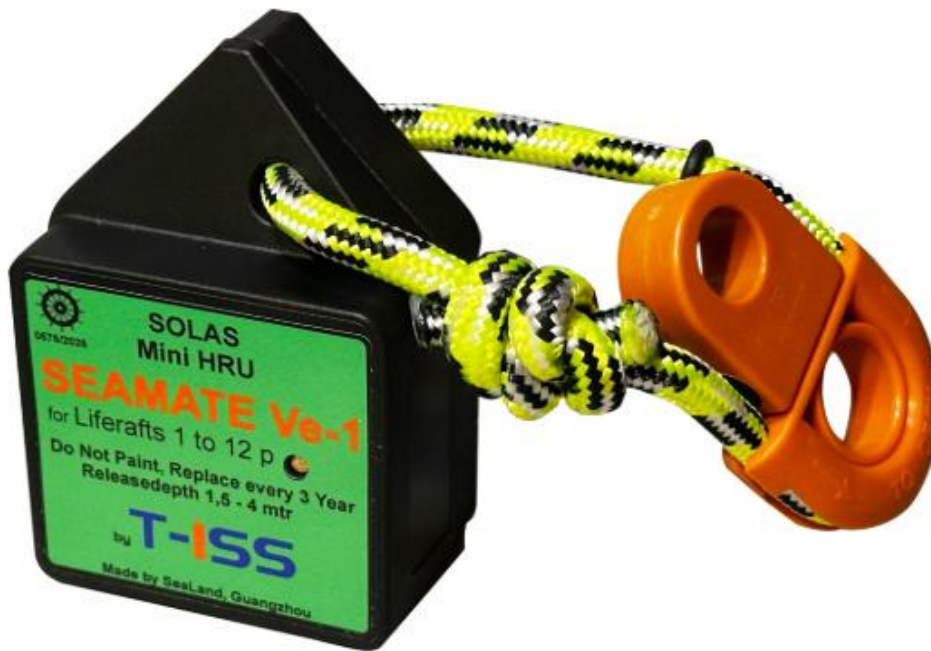
Fjögurra manna gúmmíbjörgunarbátar eru undir staðlinum ISO 9650 1 og á veiki hlekkurinn að gefa sig undir álagi sem í kg er á bilinu 82-163 kg. Um sex manna gúmmíbjörgunarbáta og stærri gildir SOLAS og þar á veiki hlekkurinn að gefa sig á bilinu 184-265 kg. Enginn annar munur er á virkni búnaðarins.

Mynd 12. Sjósleppiloki fyrir gúmmíbjörgunarbáta minni en 6 manna.

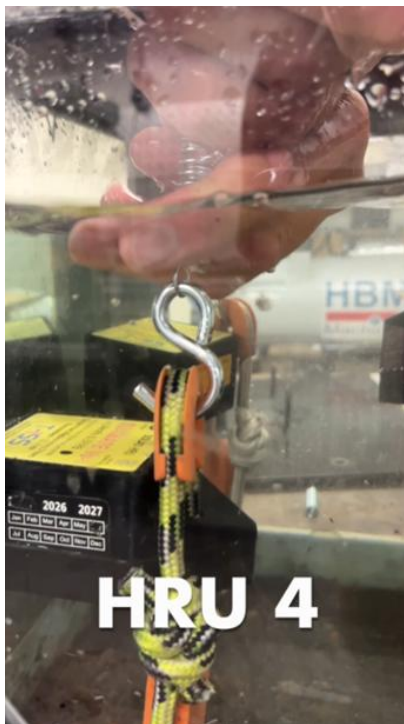
Prófanir á sjósleppilokunum, sem sendir voru utan, voru ekki samþykktarprófanir heldur hefðbundnar prófanir við bestu skilyrði.

Allar líkur eru á að Ormurinn langi hafi sokkið undir horni. Prófanirnar voru eins og áður sagði gerðar á sjósleppilokum í lóðréttri stöðu (mynd 14) sem óvíst er hvort gefi sömu niðurstöðu og prófanir undir horni.

Mynd 14. Prófun á sjósleppiloka.

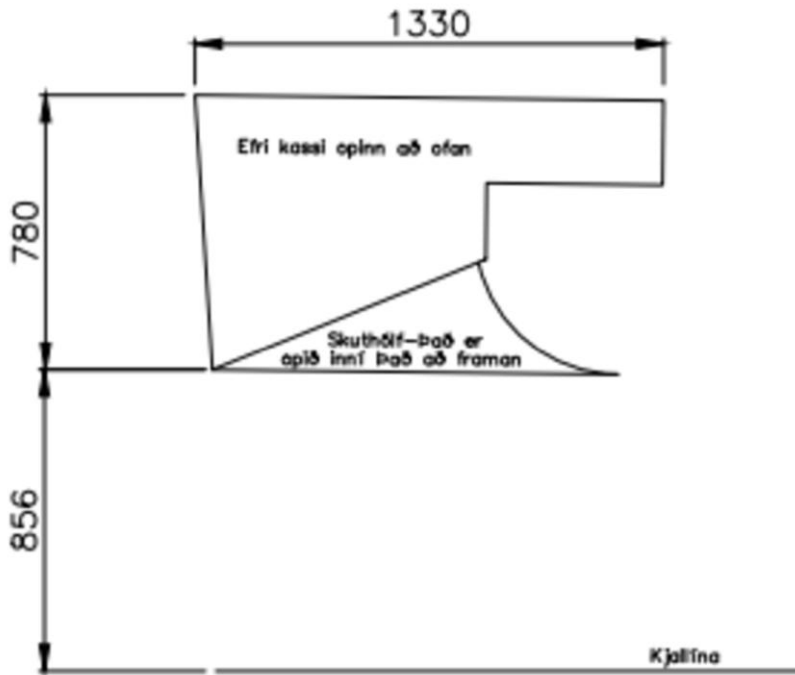
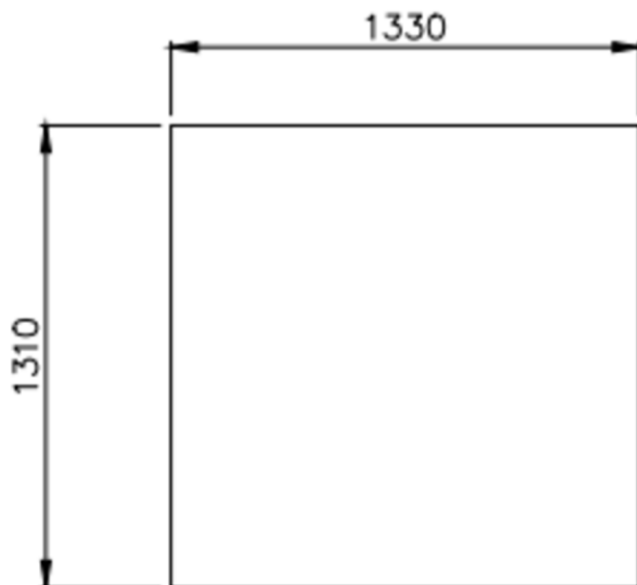
Samkvæmt mælingum er rúmmál hans $0,812 \text{ m}^3$, sem þýðir að sjófylli vegur 832 kg. Kassinn sjálfur vegur lauslega áætlað 50-60 kg.

Ef kassinn fylltist af sjó þá er áætlaður þyngdarpunktur 1,4 metra yfir kjöl. Það þýddi að vægi hans yrði 1,16 tm. Annað sem gerist ef sjór kemst í kassann er að það koma fram áhrif af fríu yfirborðsvægi sem rýrir stöðugleikann enn frekar. Það má reikna með þau áhrif hækki KG um 0,05 m og rýri þar með GM um sömu stærð.

Samkvæmt útreikningum hér að aftan er GM áætlað 0,26 m þegar kassi fyllist og að auki koma 0,05 m til frádráttar vegna frís yfirborðs, þá er GM orðið 0,21 m sem er 48%-52% rýrnun á byrjunarstöðugleika, mismunandi eftir hleðslu.

Það má álykta sem svo að ef sjór kemst í þetta stóran skutkassa á svona bát þá hefur það mikil neikvæð áhrif á stöðugleikann og rýrir hann um nálægt 50%, og getur líka aukið hættuna á að sjór nái að flæða yfir borðstokk á veltunni vegna skerts fríborðs.
