## Skýrsla um banaslys í umferðinni

Mál nr.: **2025-063U025**

Dagsetning: **8. desember 2025**

Atvik: **Ekið á gangandi vegfaranda**

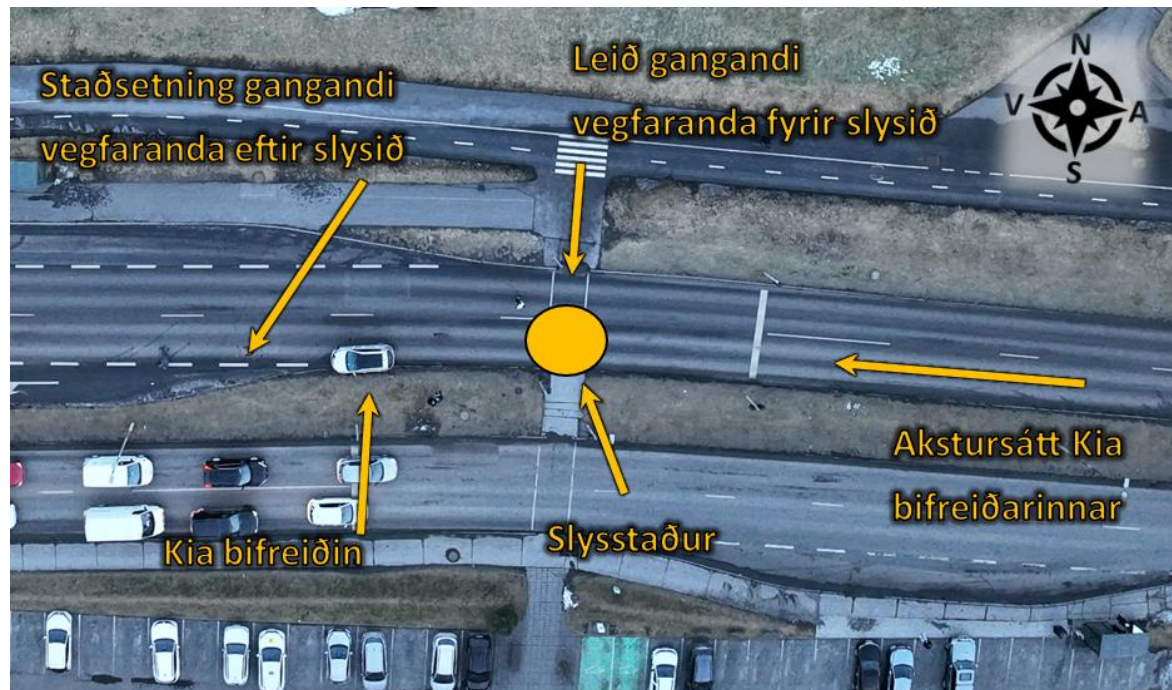
Gangandi vegfarandi beið eftir grænu gönguljósi við umferðarljósastýrða gönguleið þvert yfir Suðurlandsbraut skammt austan Kringlumýrarbrautar (mynd 2). Þegar grænt ljós kviknaði fyrir vegfarandann gekk hann af stað áleiðis til suðurs yfir akbraut með umferð til vesturs. Á sama tíma var Kia Sportage fólksbifreið, ekið á móti rauðu umferðarljósi, vestur Suðurlandsbraut á vinstri akrein og á gangandi vegfarandann. Engin hemlaför voru eftir bifreiðina á akbrautinni.

Mynd 2. Yfirlitsmynd af slysstað.

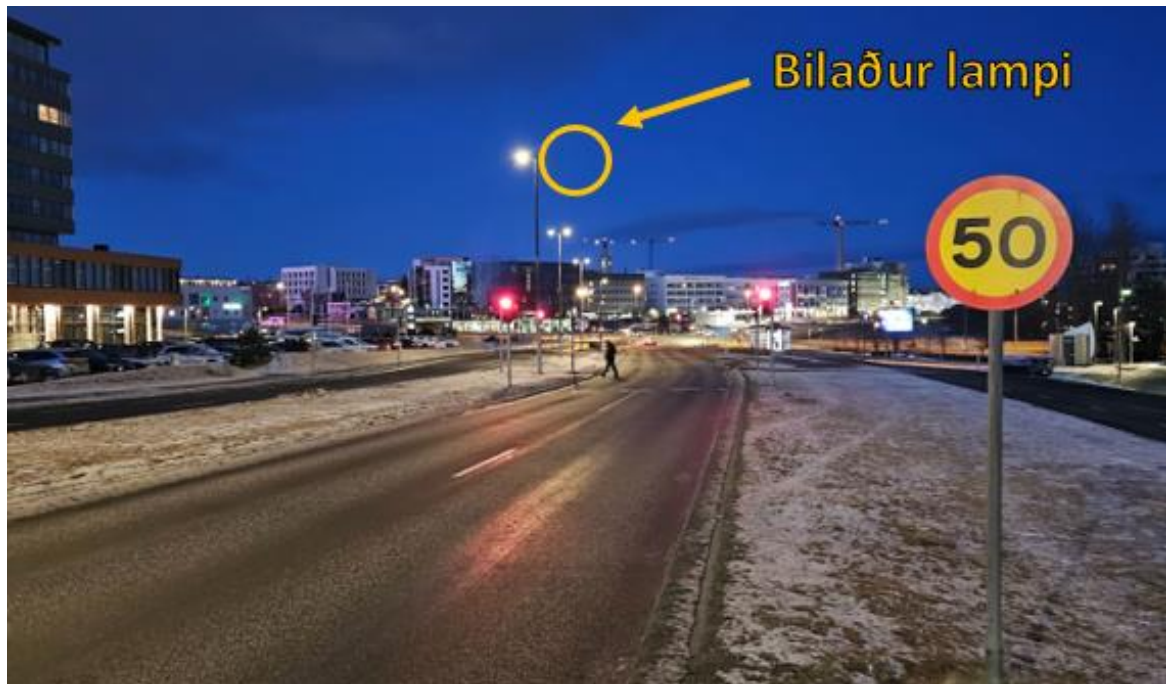
Lýsingin við gönguþverunina var frá einum ljósastaur með tveimur lömpum sem lýsa niður á gönguleiðina. Þegar slysið varð var lampinn, sem átti að lýsa niður á svæðið þar sem slysið varð, bilaður (mynd 3). Götulýsing við Suðurlandsbraut, milli gatnamóta Kringlumýrarbrautar/Laugavegs í vestri og hringtorgs við Skeiðarvog í austri, var með samskonar tveggja lampa ljósastaurum sem staðsettir voru á umferðareyju á milli akreina.

**Mynd 3.** Myndin er tekin í akstursátt Kia bifreiðarinnar við sambærileg birtuskilyrði og þegar slysið varð. Gangandi vegfarandi sést á leið yfir gangbrautina. Lampi í götulýsingu við gangbrautina er bilaður en tveir lampar eiga að vera á hverjum ljósastaur á götulýsingunni.

Suðurlandsbraut við slyssað telst til borgarvegur í þéttbýli. Þegar slysið varð var myrkur. Veglýsing meðfram Suðurlandsbraut vestan Kringlumýrarbrautar var tendruð og samanstóð hún af ljósastaurum staðsettum á umferðareyju á milli akbrauta. Hver ljósastaur var með tveimur lömpum sem beindust að sitt hvorri akbrautinni (mynd 3). Einn slíkur var staðsettur við gönguleiðina yfir Suðurlandsbraut, og ætlaður þar sem gönguleiðarlýsing. Annar lampinn á staurnum, sem beint var að nyrðri akbrautinni, var í ólagi (mynd 3). Vegurinn var þurr þegar slysið varð. Hiti var 5°C og vindur var hægur.

Rannsóknarnefnd samgönguslysa beinir þeirri tillögu til veghaldara að yfirfara þjónustuferla/viðmið vegna viðhalds og birtu lampa við gönguleiðalýsingar á höfuðborgarsvæðinu.

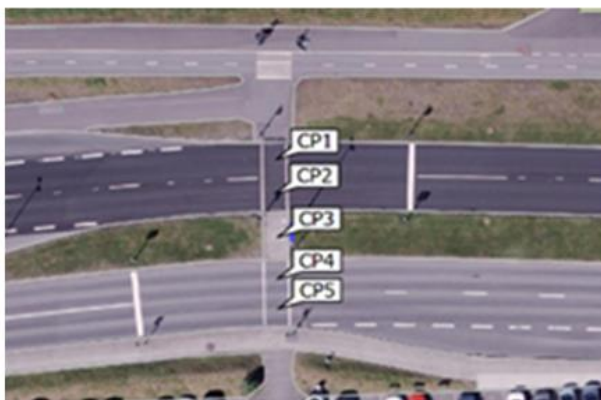
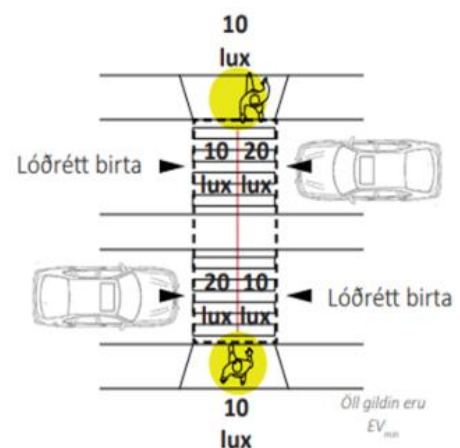
Skammt vestan við slyssað, við gatnamót Suðurlandsbrautar og Kringlumýrarbrautar, er hönnunarkrafa lýsingar C2 við gönguleið sem er 20 lux. Stefna Reykjavíkurborgar er að vera með sérlýsingu á sérmerktum gangbrautum og aukna lýsingu við gönguþveranir á gatnamótum og umferðarljósastýrðum gönguþverunum en viðmiðin<sup>1</sup> eru að ef um er að ræða gönguþverun eða gangbraut með umferðarljósum skal auka götulýsingu aðliggjandi götukafla í 50 m í hvora átt um a.m.k. einn lýsingarflokk. Birta á lóðréttum fleti á gangbrautar- og gönguþverunarsvæði á akreinum í akstursstefnu skal vera minnst 20 lux en á móti akstursstefnu minnst 10 lux (mynd 4). Birta sem beint er niður á gönguleiðina við slyssað átti því að vera minnst 20 lux.

Gerðir voru lýsingarútreikningar og ljósmælingar á fimm punktum við gönguleiðina yfir Suðurlandsbraut. Slysið varð við punkt CP2 (mynd 4).

Mynd 4. Fimm ljósmælingapunktur á slyssað og til hægri er skýringarmynd viðmiðunarbirtu á lóðréttum fleti við gangbrautarsvæði (Liska 2026 og 2020).

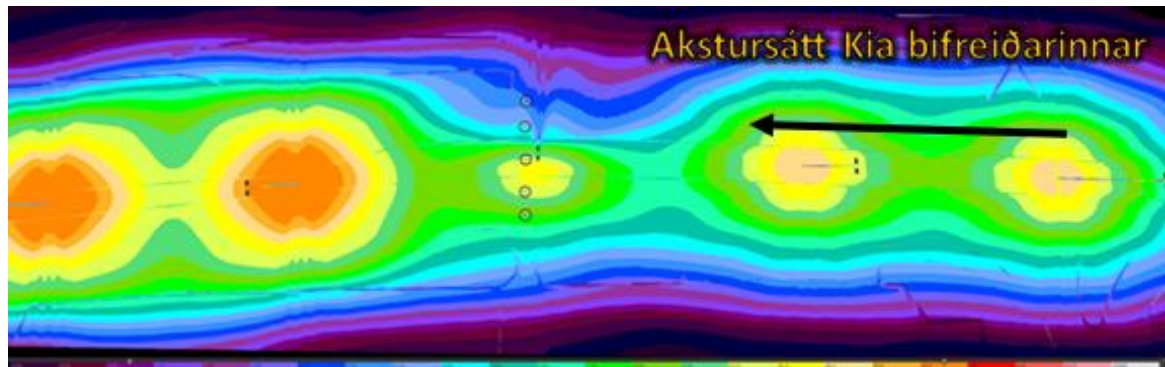
Mynd 5. Niðurstöður lýsingarútreikninga með biluðum lampa við gönguþverunina fyrir miðri mynd (Liska 2026). Myndin sýnir lýsingu fimm ljósastaura (tíu lampar) meðfram Suðurlandsbraut. Texti og ör RNSA.

Lýsingarútreikningarnir voru miðaðir við bilaða lampann (mynd 5), að núverandi lampar væru báðir í lagi (mynd 6) og miðað við að skipt verði um lampa (mynd 7). Niðurstaða útreiknings var 4,32 lux fyrir punkt nr. 2 (þar sem slysið varð) með peru í ólagi en 18,7 lux með peru í lagi. Ljósmaeling með ljósmæli á þessum punkti sýndi 5,6 lux sem reyndist aðeins betri lýsing en útreikningur gaf til kynna. Í niðurstöðu í minnisblaði Lisku<sup>2</sup> segir að mæling bendi til þess að verið sé að uppfylla

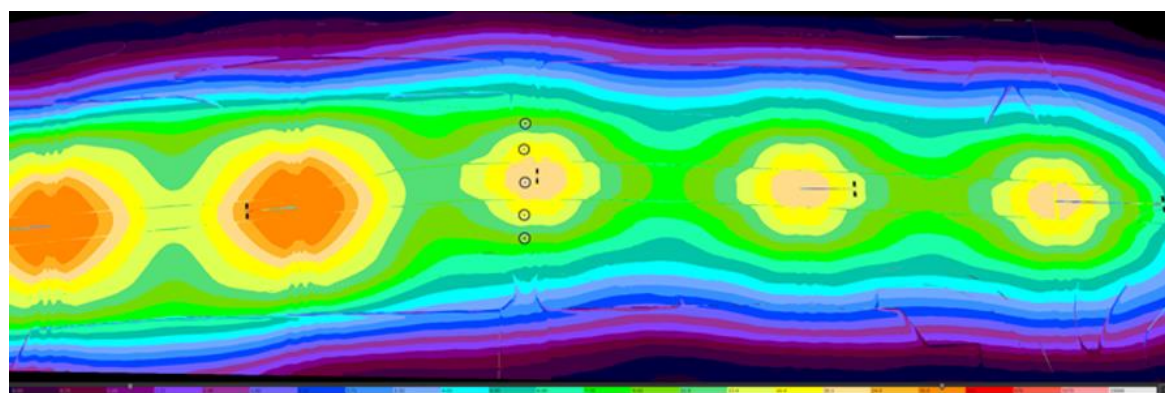
Mynd 6. Niðurstöður lýsingarútreikninga með alla lampa í lagi. Gönguleiðin er fyrir miðri mynd. Talning punkta (CP1-CP5) hefst ofan frá. (Liska 2026).

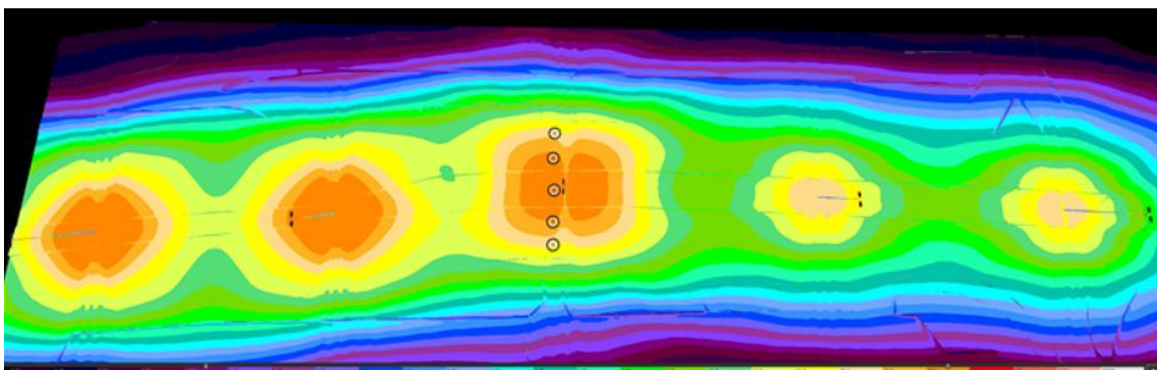
Mynd 7. Niðurstöður lýsingarútreikninga miðað við að skipt verði um lampa við gönguþverunina (Liska 2026). Breytingin er afgerandi við gönguleiðina m.v. myndir 5 og 6.

hönnunarkröfur götu og stíga en ekki kröfur um aukna lýsingu við göngubverun, að því gefnu að lampar í ljósastaur séu í lagi. Þar er lagt til að skipt verði um lampa í staur við göngubverunina.
