## Skýrsla um banaslys í umferðinni

Mál nr.: **2025-047U015**

Staðsetning: **Vatnagarðar við Sundagarða**

Atvik: **Útafakstur bifreiðar**

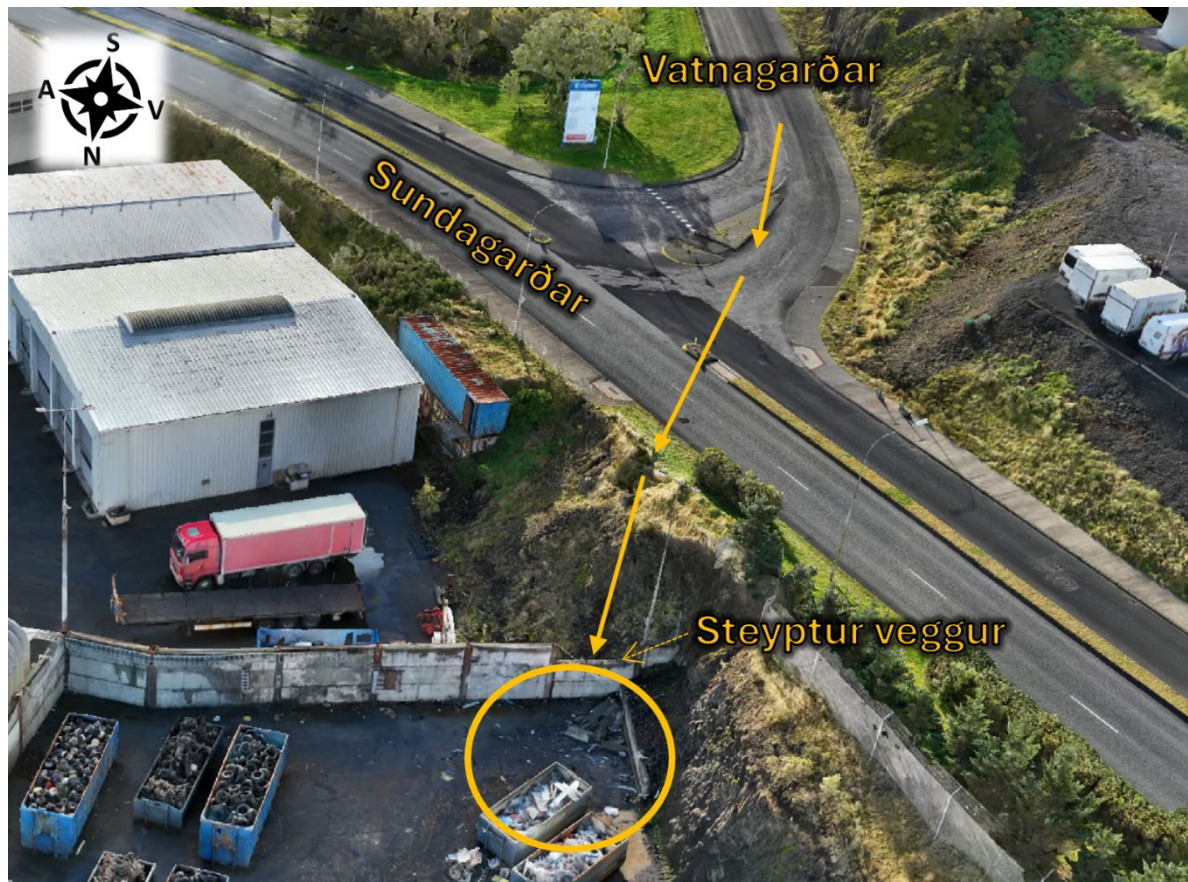
Hyundai Santa Fe fólksbifreið var ekið norðvestur Vatnagarða. Við T-gatnamót, þar sem Sundagarðar liggja þvert á Vatnagarða, var bifreiðinni ekið á suðurenda umferðareyju sem aðgreinir akstursáttir á Vatnagörðum við gatnamótin. Þaðan var henni ekið þvert yfir suðurakrein Sundagarða, yfir umferðareyju sem aðskilur akreinar Sundagarða og áfram yfir grasbala meðfram Sundagörðum (mynd 3). Bifreiðin steyptist síðan fram af klettabrún og féll niður um sjö metra (mynd 2).

Mynd 2. Yfirlitsmynd af slysstað sýnir leið bifreiðarinnar. Gulur hringur er þar sem bifreiðin stöðvaðist á hvolfi.

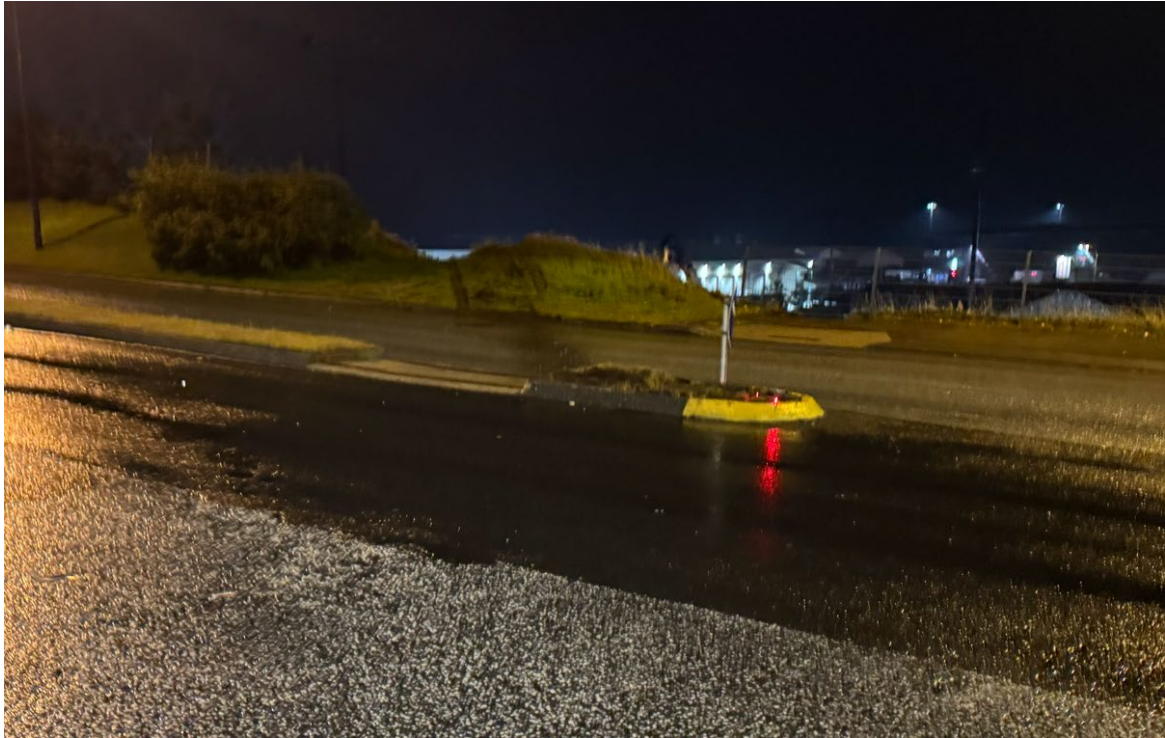
**Mynd 3.** Bifreiðinni var ekið þvert yfir Vatnagarða, umferðareyju, grasbala og þar fram af klettabrún.

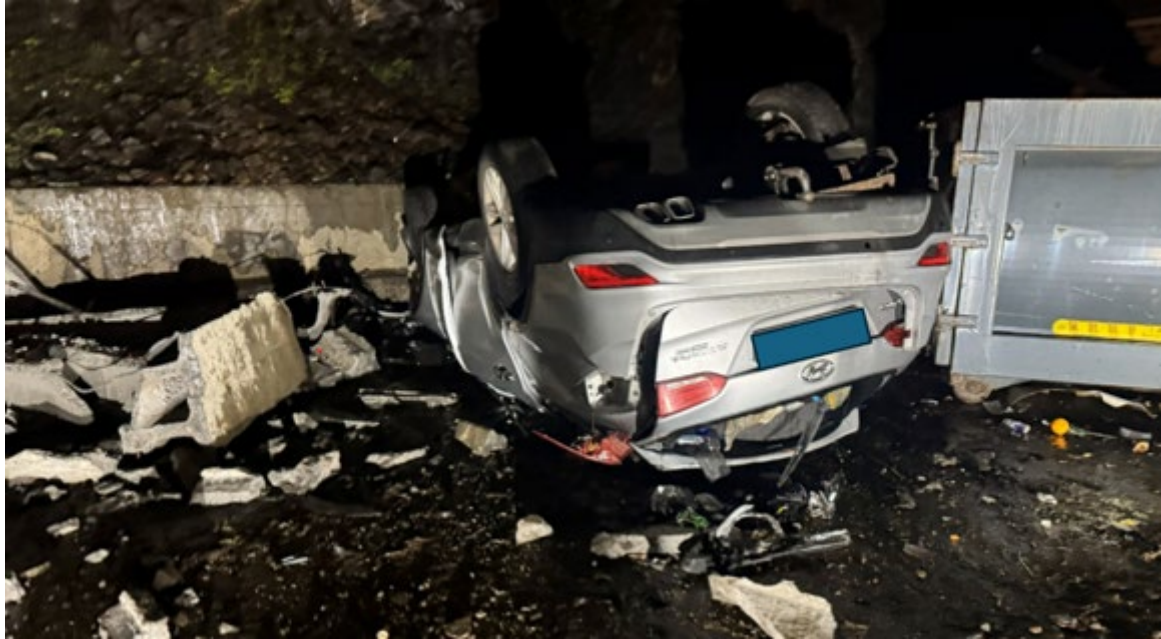
Framendi bifreiðarinnar lenti fyrst á steyptum vegg sem brotnaði að hluta undan henni. Bifreiðin endaði á hvolfi inni á fyrrum athafnasvæði Hringrásar hf. (mynd 4). Fjarlægð frá fyrstu umferðareyjunni, sem bifreiðinni var ekið yfir, að staðnum þar sem hún endaði á hvolfi var um 25 metrar.

Mynd 4. Bifreiðin á hvolfi á slysstað.
