## RANNSÓKNARNEFND FLUGSLYSA

### Skýrsla um þyrluflugslys þann 25.04.1977 TF-AGN

SKÝRSLA UM FLUGSLYS TF-AGN 25. APRÍL 1977.

Loftfar: Þyrla, Hughes 269c, 560500, TF-AGN.

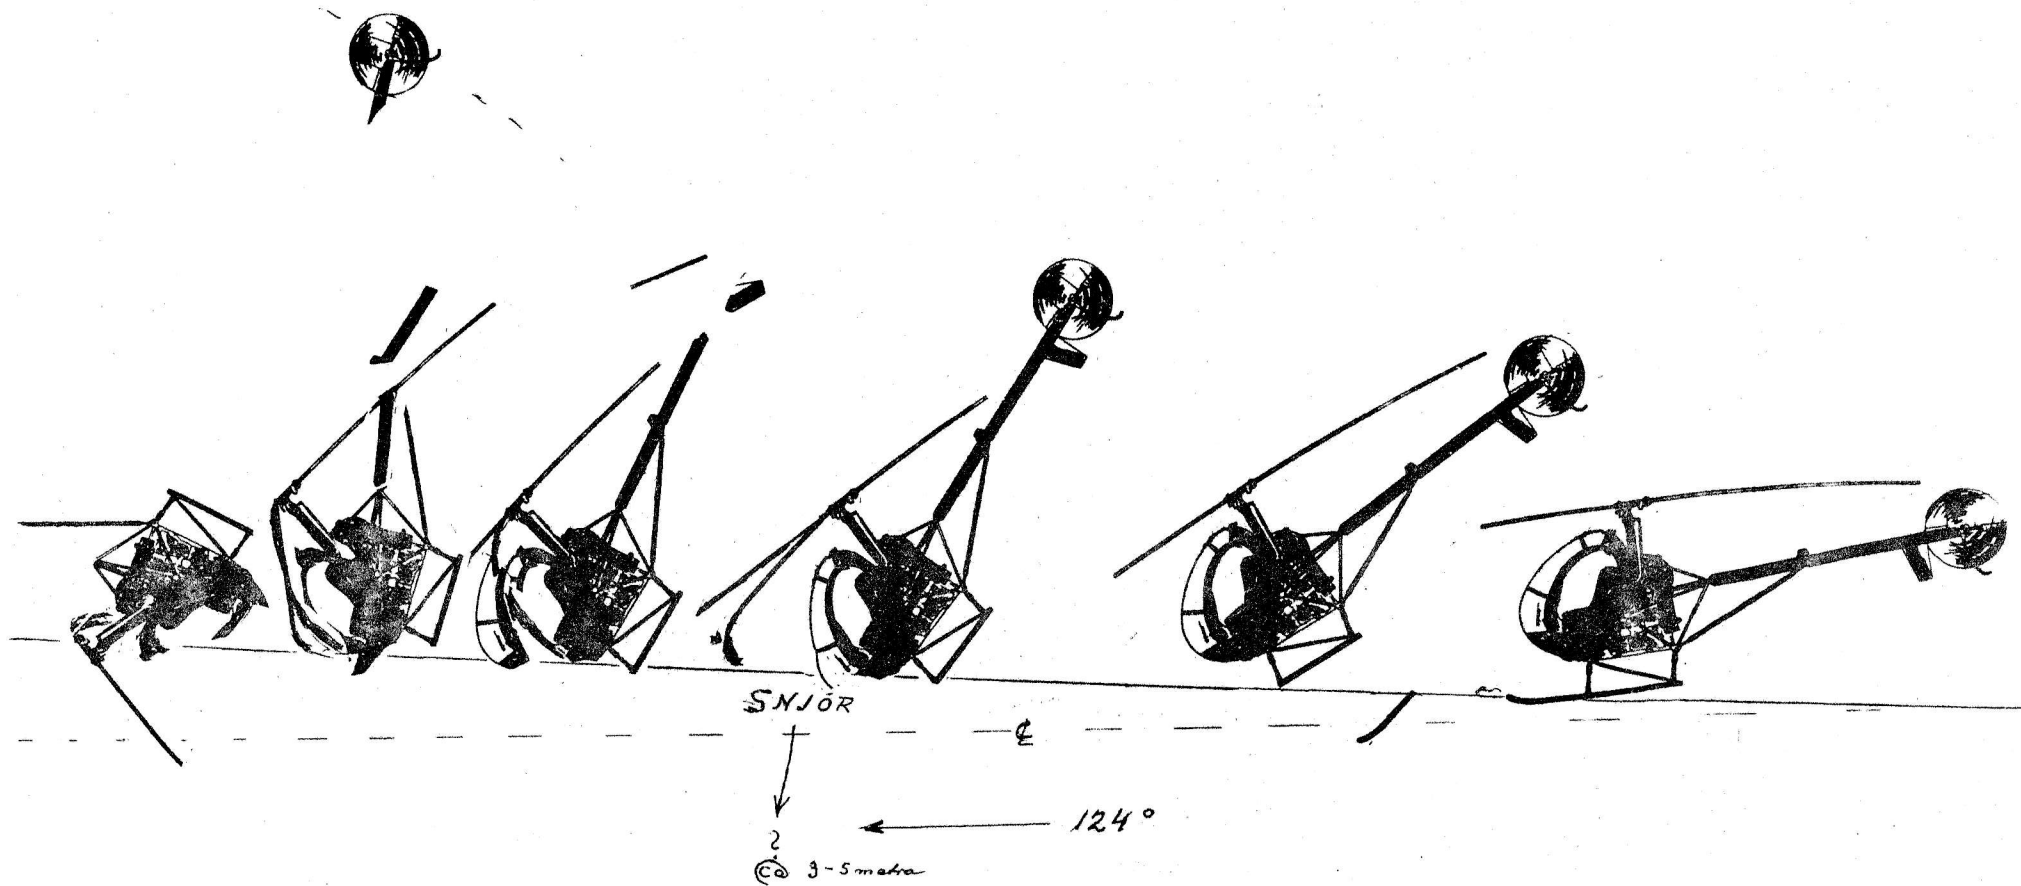
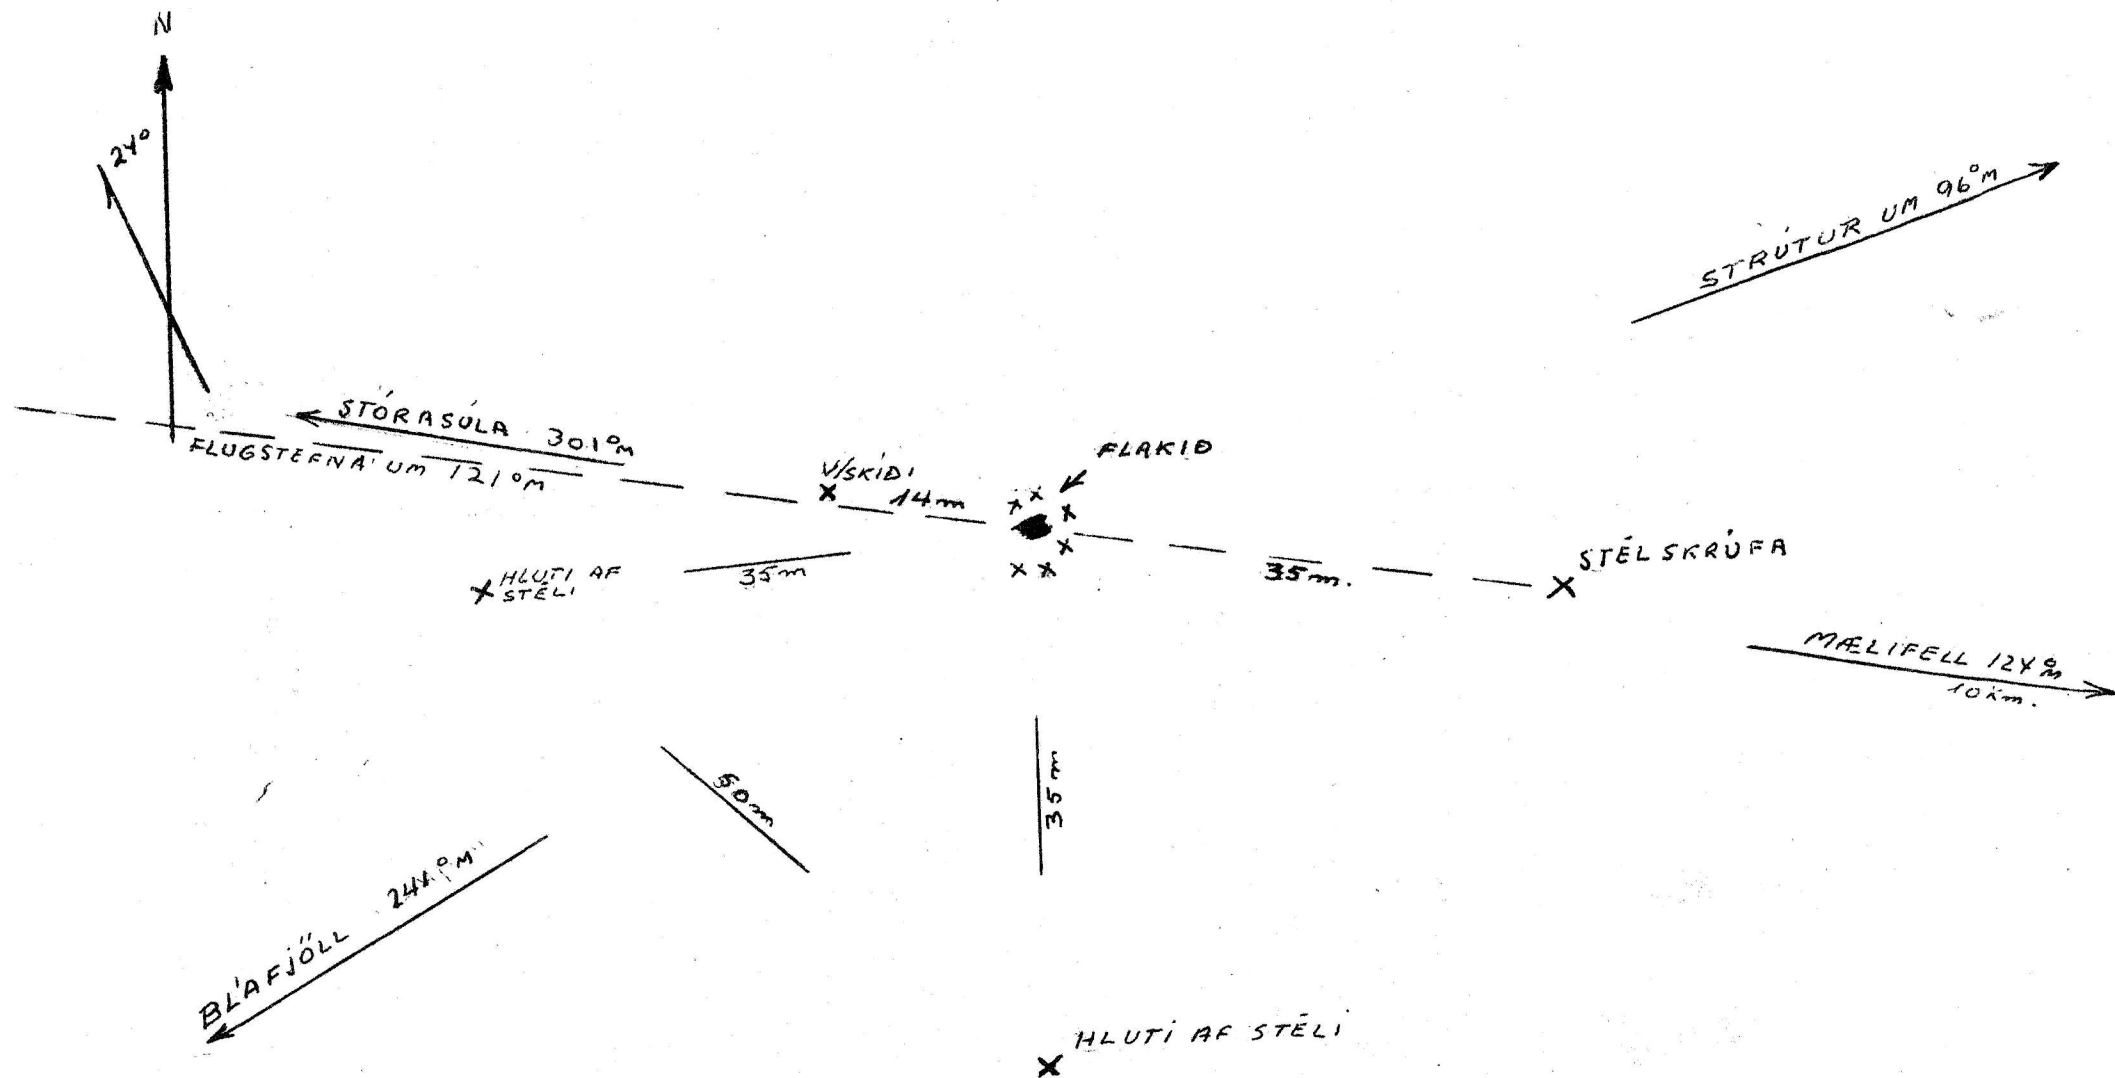
'A SLYSSTAÐ

Fjórtán metrum austur, í flugstefnu, lá flakið á hvolfi. Þar var m.a. stjórnklefinn, hreyfillinn, plasthjálmurinn brotinn, þyrluvængblöðin og ramar, sem voru utan um stjórnklefann ofl. voru umhverfis flakið. Stél-skrúfan (hliðarstýri) var í flugstefnu um 35 metra í austur frá sjálfu flakinu, síðan voru hlutar úr stél "bómu" til hægri við flugstefnuna.

Þýrluvangblöðin þrjú voru föst við hreyfiskaftið. Eitt blaðanna var mjög bogið aftur og undir flakið. Hefir blaðið bognað undir þýrluna við framskrið hennar, eftir að það hefir stungist í fönnina.

Annað blað var einnig illa farið, en það hafði lent á hliðarstýrisstél "bómunni", slegið hana í sundur þannig að aftasti hluti "bómunnar", með stálskrúfunni á, losnaði af og kastaðist fram. Um það bil 1.5 metri af vængblaðinu hafði brotnað af þegar þetta skeði. Greinileg merki um þetta sáust, bæði höggfar og málning.

Þriðja vængblaðið var nokkuð beint en þó mikið skemmt. Mátti greina þar málningu af "bómunni" á ca. miðju blaði. Drifhús fyrir þyrlublaðaskaftið var brotið. Bar brotið með sér, svo og tannhjól ofl., að þetta hefir brotnað strax við viðnám blaðanna í snjónum þegar hreyfillinn snérast af afli. Stéldrifskastið og afturhluti "bómunnar" hafði, eins og að framan segir, kastast fram fyrir flakið í flugstefnu ca. í átt að Mælifelli. Lá þetta, ásamt tannhjólalúsinu í um það bil 35 metra fjarlægð. Plasthjálmur þyrlunnar var allur mölbrotinn og lá á víð og dreif umhverfis flakið. Bæði voru sætin á hvolfi og var bak hægra sætis lítið eitt bogið aftur, hægra megin. Innri sætisólarfesting var rifin frá en hin var heil á hægra sætinu.
