## Lokaskýrsla um alvarlegt flugumferðaratvik

Málnr.: **24-031F009**

Lýsing: **Árekstrarhætta í umferðarhring fyrir flugbrautir 01 og 13**

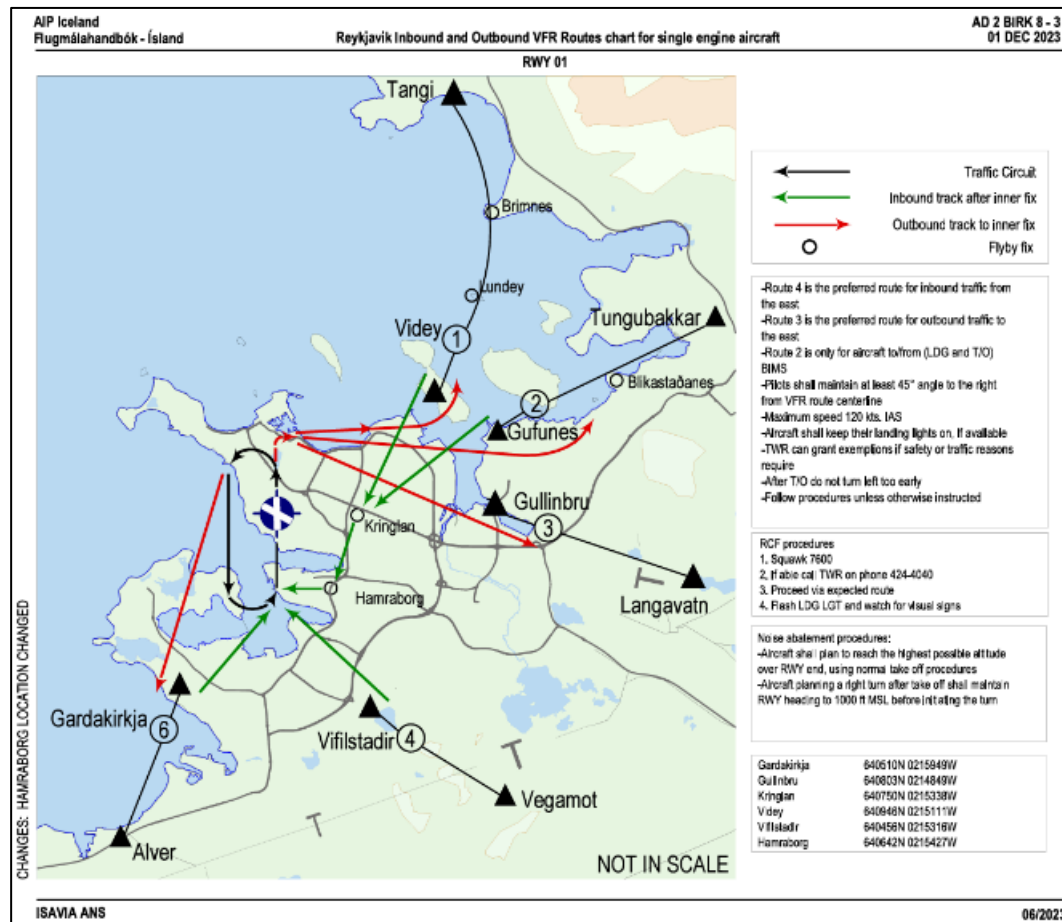
### Mynd 1: Umferðarhringur fyrir flugbraut 01 á BIRK, auk sjónflugsleiða í grennd, fyrir einshreyfils flugvélar

Þar sem þýrlur OM-XWB og OM-TMH komu niður Elliðaár- og Fossvogsdal á þröngan hægri þverlegg fyrir braut 01, skárust ferlar þýrlanna við flugvélar (TF-FHI og TF-KFH) í umferðarhring mun fyrr en þær hefðu gert ef þær hefðu fengið fyrirmæli um að koma leið 4, eins og gert er ráð fyrir í AIP AD 2 BIRK 8-3 Reykjavík Inbound and Outbound VFR Routes chart for single engine aircraft - RWY 01 (mynd 1) .

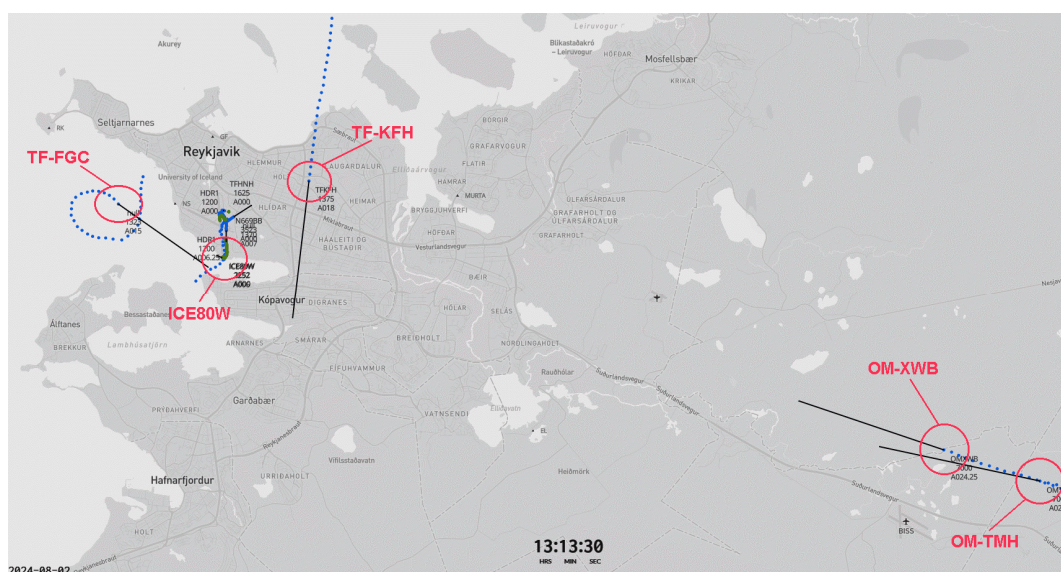
**Mynd 2: Flugumferð í kringum Reykjavíkflugvöll klukkan 13:30:30  
(flugvél TF-FHI sést ekki á kögunargögnunum)**

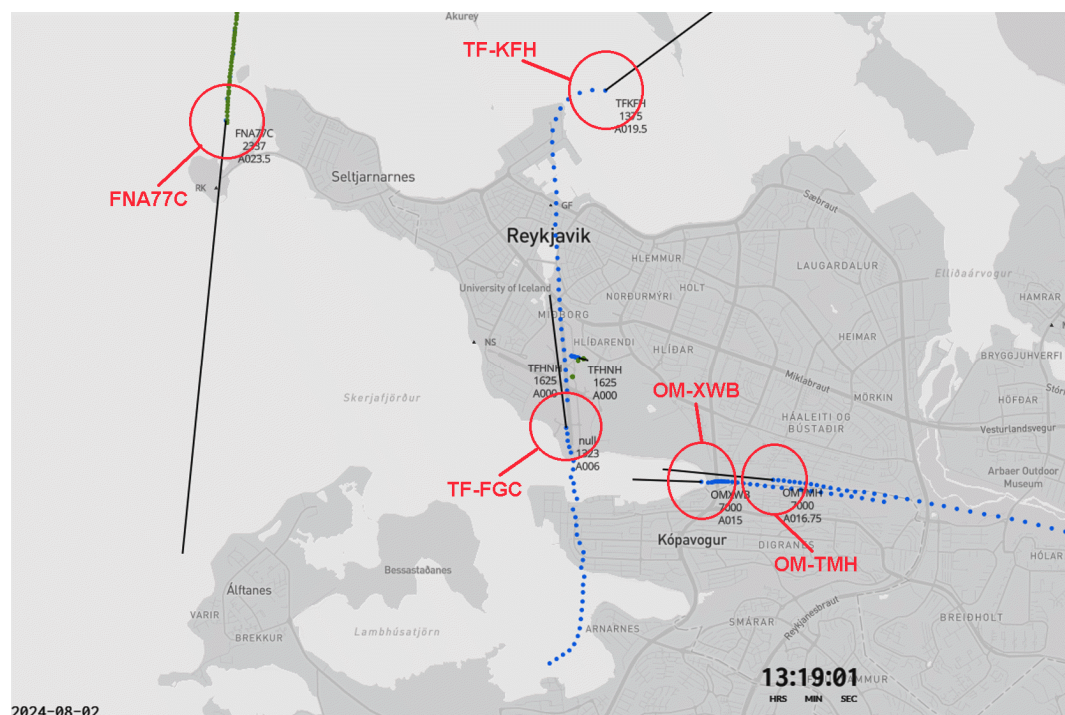
**Mynd 3: Flugumferð í kringum Reykjavíkflugvöll klukkan 13:19:01**  
(flugvél TF-FHI sést ekki á kögunargögnunum, en eins og fram kemur í greiningunni þá er hún líklega hægri undan vindi fyrir flugbraut 01)

Flugvél TF-FHI sést ekki á mynd 3, en hún er að fljúga á undan flugvél TF-KFH og er líklega hægri undan vindi fyrir flugbraut 01. Á mynd 3 sést einnig sjúkraflug FNA77C við Seltjarnarnes að koma úr norðri. Flugvél TF-FGC er komin niður undir flugbraut 01, við það að fara að lenda. Þyrilu OM-XWB er í botni Fossvogsins í 970 feta<sup>4</sup> hæð og þyrilu OM-TMH er í miðjum Fossvogsdalnum í 1070 feta<sup>5</sup> hæð.

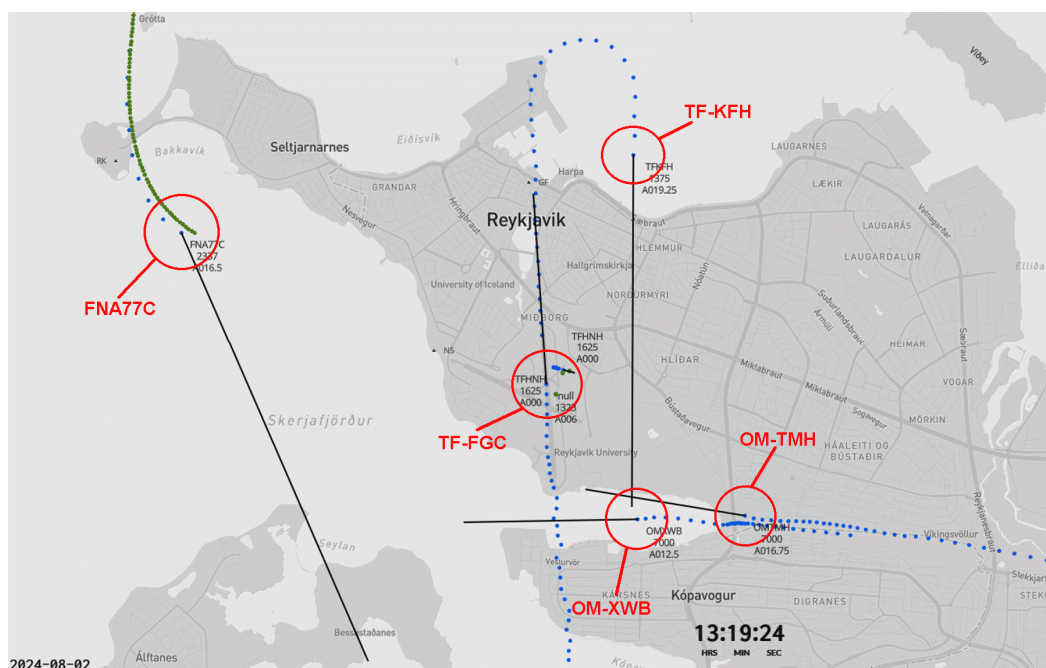
**Mynd 4: Flugumferð í kringum Reykjavíkflugvöll klukkan 13:19:24**  
(flugvél TF-FHI sést ekki á kögunargögnunum, en hún líklega yfir Öskjuhlíð, hægri undan vindi fyrir flugbraut 01)

Flugvél TF-FHI sést ekki á mynd 4, en hún var að fljúga hægri undan vindi fyrir flugbraut 01, á undan flugvél TF-KFH, líklega einhvers staðar yfir Öskjuhlíð. Á myndinni sést sjúkraflug FNA77C yfir Skerjafirðinum og hafði hún beygt inn á lokastefnuna fyrir flugbraut 13. Flugvél TF-FGC var lent á flugbraut 01. Þyrlla OM-

XWB var í miðjum Fossvoginum í 670 feta<sup>6</sup> hæð og þýrla OM-TMH var að nálgast botn Fossvogsins í 1045 feta<sup>7</sup> hæð.

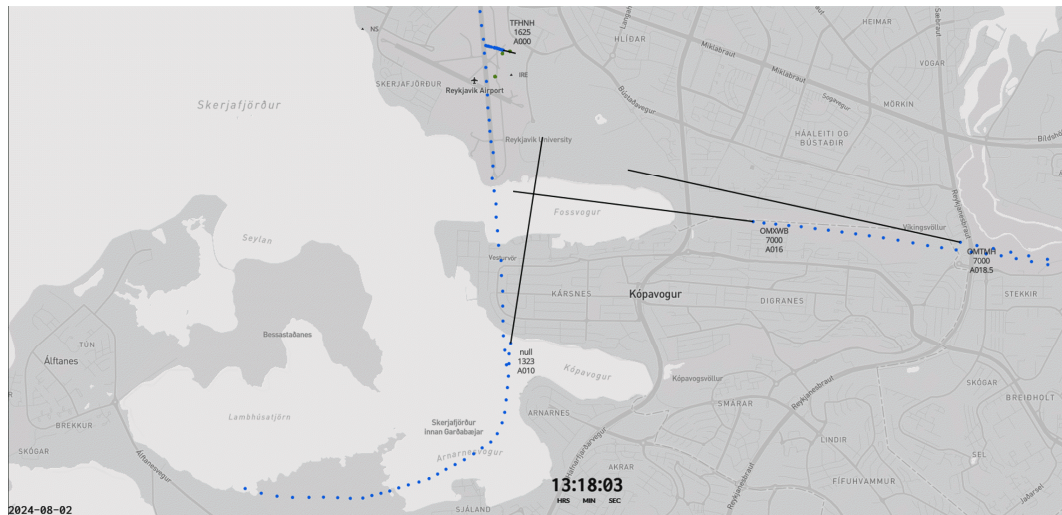
Klukkan 13:18:20 virðist þyrla OM-XWB, sem þá var stödd í um 970 feta hæð við Kringlumýrarbrautina í Fossvogsdalnum hægja aðflug sitt enn frekar og nánast voka (hover), en þá var flugvél TF-FGC yfir Kársnesinu á lokastefnu fyrir flugbraut 01. Á meðan dró seinni þyrlan (OM-TMH) þá fyrri (OM-XWB) aðeins uppi og hægði því einnig á aðflugi sínu.

**Mynd 5: Aðflug að flugbraut 01 klukkan 13:18:03**

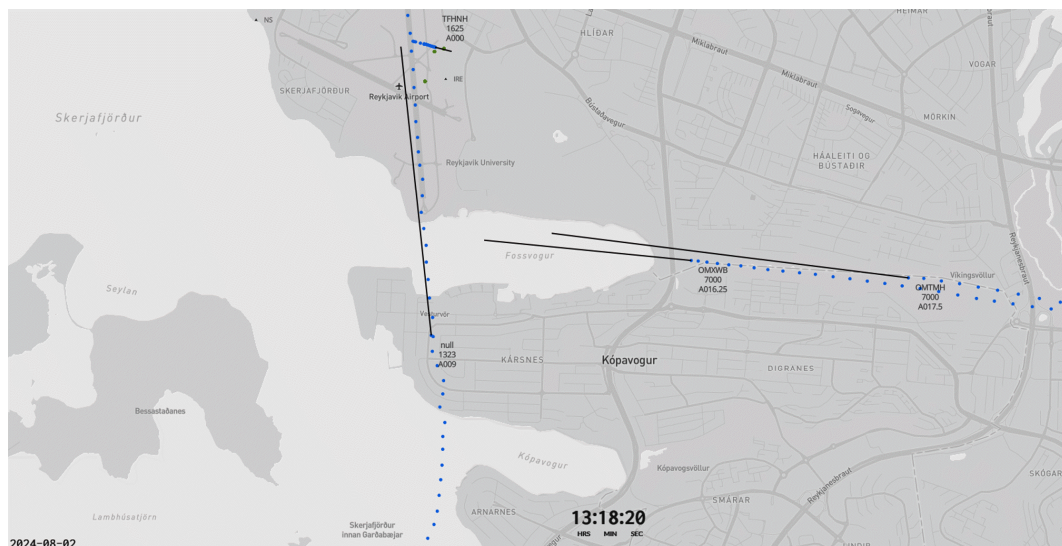
**Mynd 6: Aðflug að flugbraut 01 klukkan 13:18:20**

Þyrla OM-XWB vokaði (hovered) við Kringlumýrarbraut í Fossvoginum, og N1 stöðina sem þar er staðsett, í 47 sekúndur á milli klukkan 13:18:20 og 13:19:07, á meðan flugvél TF-FGC hélt áfram inn til landingar á flugbraut 01. Á meðan héldu flugvélar TF-FHI og TF-KFH áfram flugi sínu hægri undan vindi fyrir flugbraut 01.

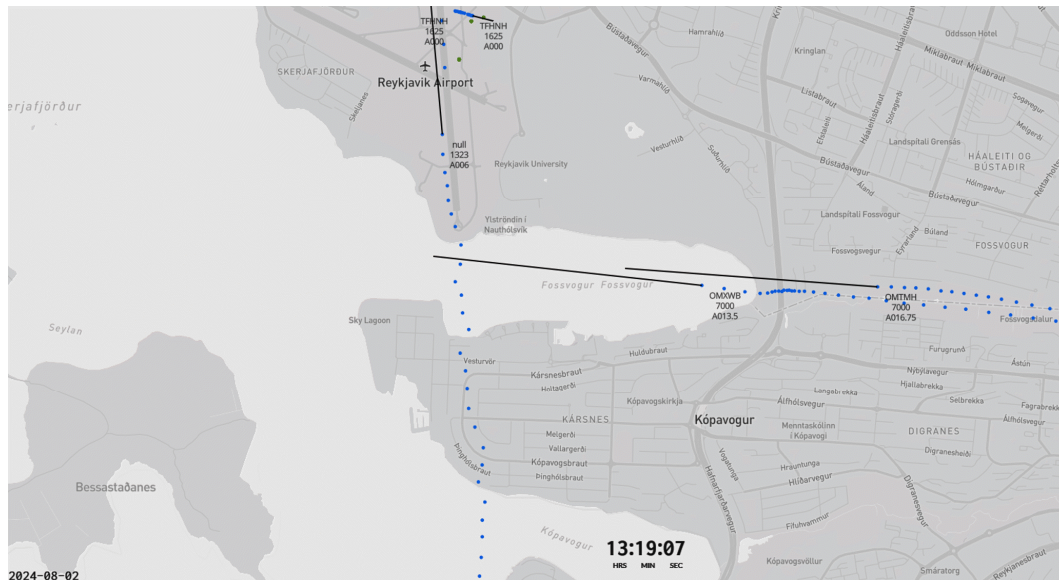
### Mynd 7: Aðflug að flugbraut 01 klukkan 13:19:07

Við vok þýrlanna, þar sem þær biðu eftir að flugvél TF-FGC færi framhjá á lokastefnu sinni inn til landingar á flugbraut 01, þá nálguðust flugvélar TF-FHI og TF-KFH ferla þýrlanna í umferðarhring sínum um flugbraut 01.

Klukkan 13:19:07 héldu þýrlunar svo áfram aðflugi sínu að flugbraut 01. Þar sem að sjúkraflygvél FNA77C hafði verið veittur forgangur og vegna mikillar flugumferðar við Reykjavíkflugvöll, þá flugu þýrlurnar nú hægara aðflug út Fossvoginn. Að sögn flugmanna þýrlanna var aðflugshraði þeirra út Fossvoginn í átt að lokastefnu flugbrautar 01 nú einungis um 30 hnútar.

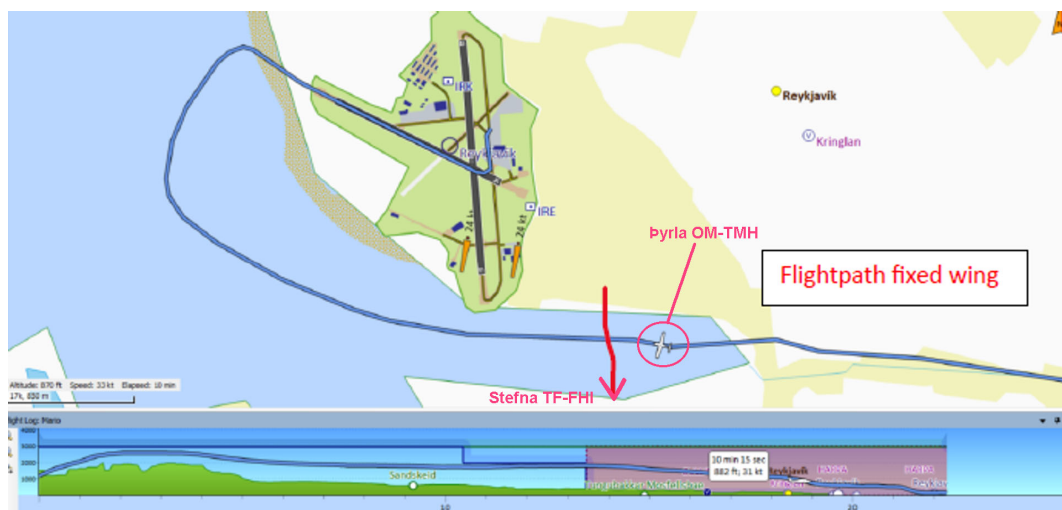
Að sögn flugmanns OM-TMH, þá taldi hann sig hafa verið í 880 fetum þegar fyrri flugvélin (TF-FHI) flaug þvert yfir feril hans um 200 metrum (um 0,11 NM) framar og í um 1100 feta hæð, að hann taldi (mynd 11).

Mynd 8: Áætlun flugmanns OM-TMH á því hvar flugvélnar flugu þvert fyrir hann

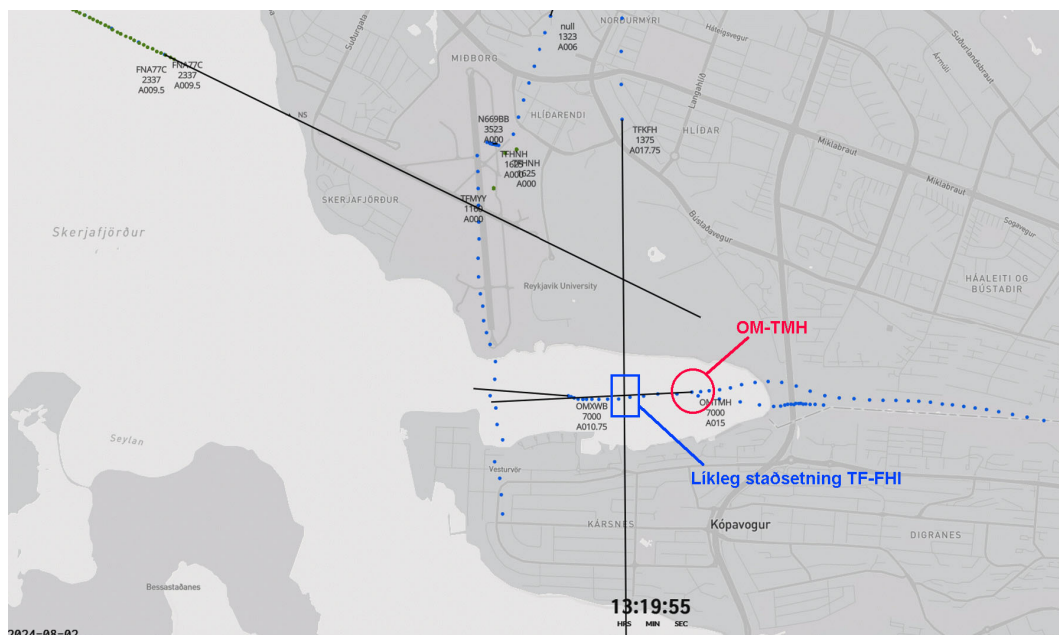
RNSA skoðaði hvar OM-TMH var staðsett samkvæmt ratsjargögnum þegar hún var í um 880 feta hæð<sup>9</sup> (mynd 9).

#### Mynd 9: Staðsetning þyrilu OM-TMH í um 880 feta hæð

Þar sem að ratsjársvári TF-FHI var óvirkur, er ekki hægt að staðfesta nákvæmlega hver minnsta fjarlægð var á milli flugvélar TF-FHI og þyrilu OM-TMH.

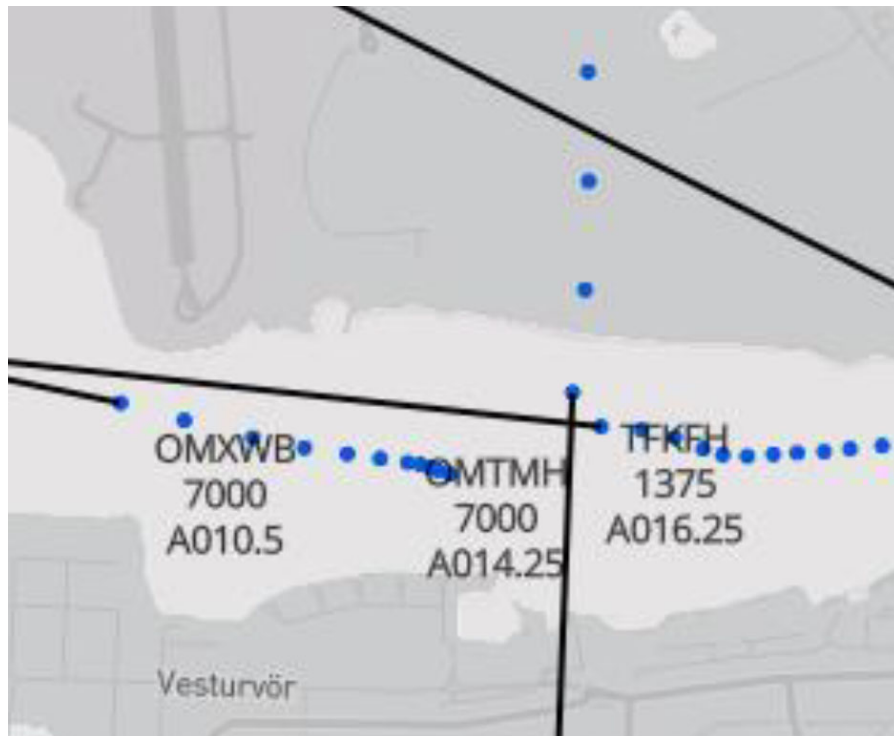
Klukkan 13:20:20, skömmu eftir árekstrarhættunnar á milli TF-FHI og þyrilu OM-TMH, varð einnig önnur árekstrarhætta á nánast sama stað yfir Fossvoginum, á milli seinni flugvélarinnar í umferðarhringnum (TF-KFH) og einnig þyrilu OM-TMH.

Þar sem að bæði þessi loftför voru með ratsjársvara í gangi, þá var hægt að áætla minnstu fjarlægð á milli loftfaranna út frá kögunargögnum Isavia ANS.

- Minnsti hæðarmunur sem mældist var 175 fet (53 m) og voru þá 0,61 NM á milli TF-KFI og OM-TMH
- Minnsta fjarlægð sem mældist var 0,05 NM og voru þá 250 fet (75 m) á milli TF-KFI og OM-TMH

**Mynd: OM-TMH og TF-KFH (seinni árekstrarhættan) klukkan 13:20:20**
