SKÝRSLA UM FLUGSLYS

M-01112/AIG-19
TF-140 (fis)
Skyranger
Við Kirkjubæjarklaustur
27. maí 2012

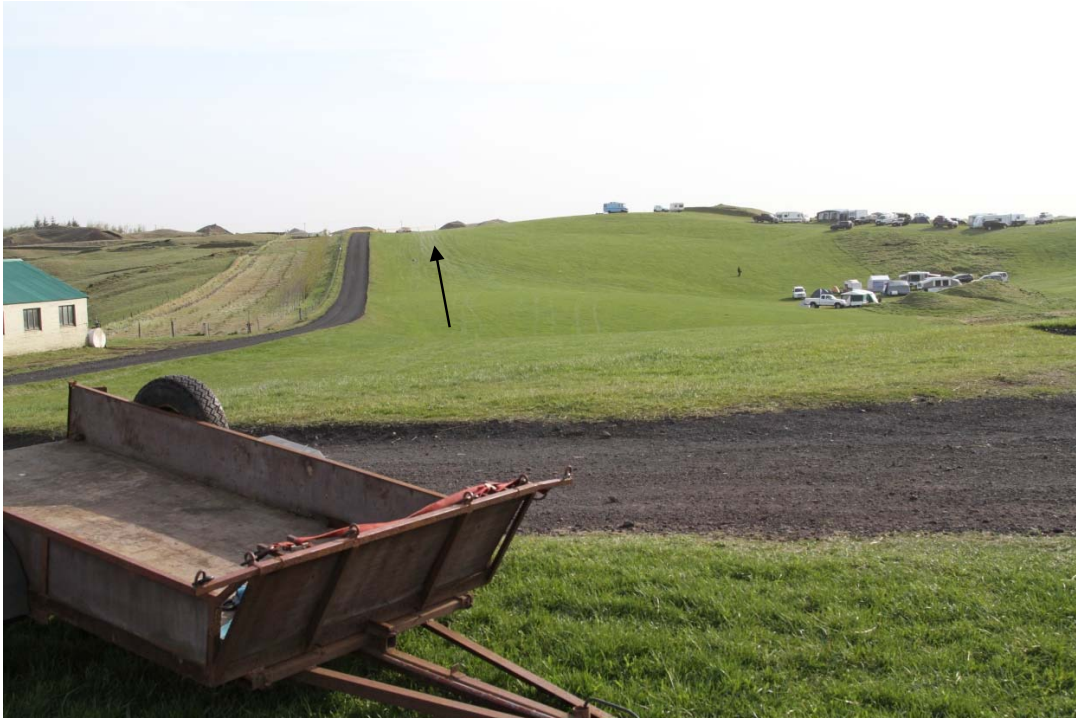
mynd 1: landingarsvæði, örin sýnir landingarstefnu

Um 20 mínútum fyrir landingu var flugið lækkað úr 5000 fetum og komið að keppnissvæðinu í um 1000 feta hæð. Fisflugmaðurinn hélt þá áfram lækkun í um 400-500 feta hæð, fór hring um svæðið í leit að heppilegu landingarsvæði og ákvað að lenda til suð-vesturs á túni við bæinn Ásgarð en þannig taldi hann sig vera lenda í mótstæðum hliðarvindi. Á mynd 1 má sjá landingarsvæðið. Fisflugmaðurinn sá vindstefnu á fánum sem voru á mótssvæðinu.

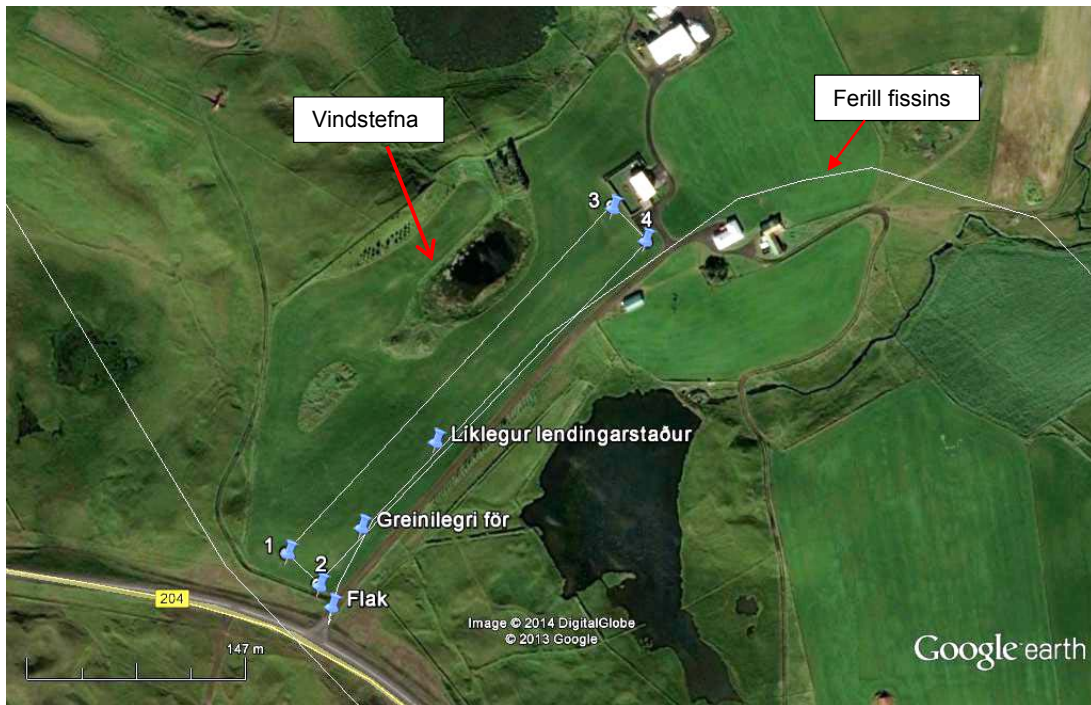
mynd 2: flugferill og vindstefna

Samkvæmt upplýsingum frá Veðurstofu Íslands mældist vindur kl 14:45 um 17 hnútar með hviðum í 22 hnúta og vindstefna um 320° (sjá viðauka 1). Ennfremur mældist⁵ vindur kl. 15:00 um 14 hnútar með hviðum í 17 hnúta með vindstefnu 343°.

Samkvæmt upplýsingum úr GPS tæki sem var um borð í fisinu var jarðhraði loftfarsins 96 km/klst þegar komið var að landingarsvæðinu (í vinstri beygju) og stefna 232°. Miðað við ofangreindar veðurupplýsingar um vindstyrk og stefnu kl. 14:45 má ætla að þá hafi hvorki verið meðvindur né mótvindur.

Upplýsingar úr GPS tækinu sýna að á lokastefnu var jarðhraði um 87 km/klst, þ.e. með stefnu landingarsvæðisins 221°. Miðað við ofangreindar veðurupplýsingar kl. 14:45 má ætla að áhrif meðvinds í landingunni hafi verið um 3 hnútar (6 km/klst.) og hliðarvinds⁶ um 17-22 hnútar (30-40 km/klst.). Ef tekið er tillit til ofnagreindra vindhraða- og stefnu má ætla að sýndur flughraði (IAS) hafi verið um 81 km/klst í landingunni⁷.

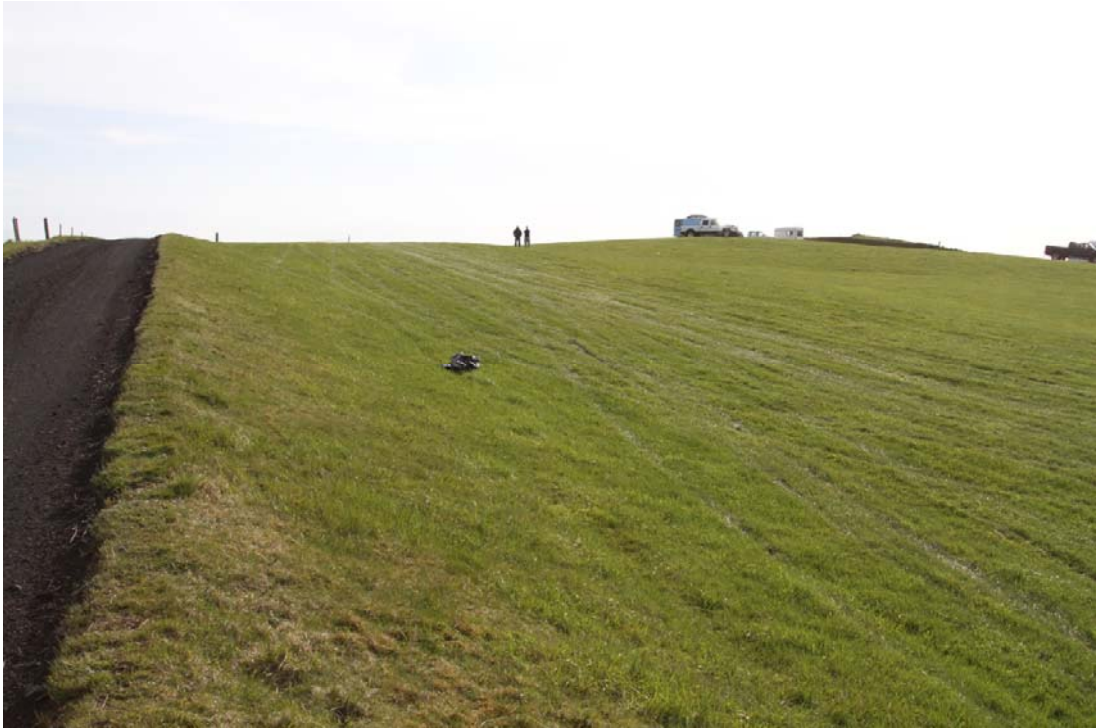
mynd 3: líklegur landingarstaður í halla á móti

Fisflugmaðurinn setti vængbörð niður fyrir landingu. Í landingunni veitti fisflugmaðurinn hraðamælinum ekki athygli en fannst hraðinn of mikill³. Hann ákvað því að hætta við landinguna og taka aftur á loft um það leyti sem fisið snerti jörð. Þar sem fisið snerti túnið hallaði túnið upp á við (sjá mynd 3). Fisið rann eftir túninu, upp á efri hluta þess, sveigði þá til vinstri og rak vinstra aðalhjól í vegbrún sem lá samhliða landingarsvæðinu með þeim afleiðingum að það brotnaði af. Fisið kastaðist þá yfir veginn, hafnaði í girðingu og stöðvaðist. Fisflugmaðurinn og farþeginn slösuðust ekki og komust sjálfir út úr flakinu.

Þar sem fisflugmaðurinn fór fyrst yfir hús, sem eru við upphaf landingarsvæðisins, var aðflugið hátt. TF-140 snerti túnið líklega fyrst um það bil 200 metra inni á landingarsvæðinu en þar hallar túnið upp. Þegar fisflugmaðurinn ákvað að hætta við landingu voru líklega um 120 metrar eftir af landingarsvæðinu. Á mynd 3 má sjá feril fissins og líklegan stað sem físið snerti túnið fyrst.

Við aðflugsenda landingarsvæðisins eru hús sem gerðu það að verkum að fisflugmaðurinn ákvað að koma hátt inn til landingar. Landingarsvæðið hallar fyrst niður og svo upp á við. Þegar fisflugmaðurinn var búin að fljúga um það bil 200 metra yfir landingarsvæðinu lenti fysið þar sem túnið hækkar á ný og var því ekki útsýni yfir restina af landingarsvæðinu. Landingarstaðurinn var því ekki heppilegur og þá sérstaklega ef tekið er tillit til þess að líklega var meðvindur í landingunni.

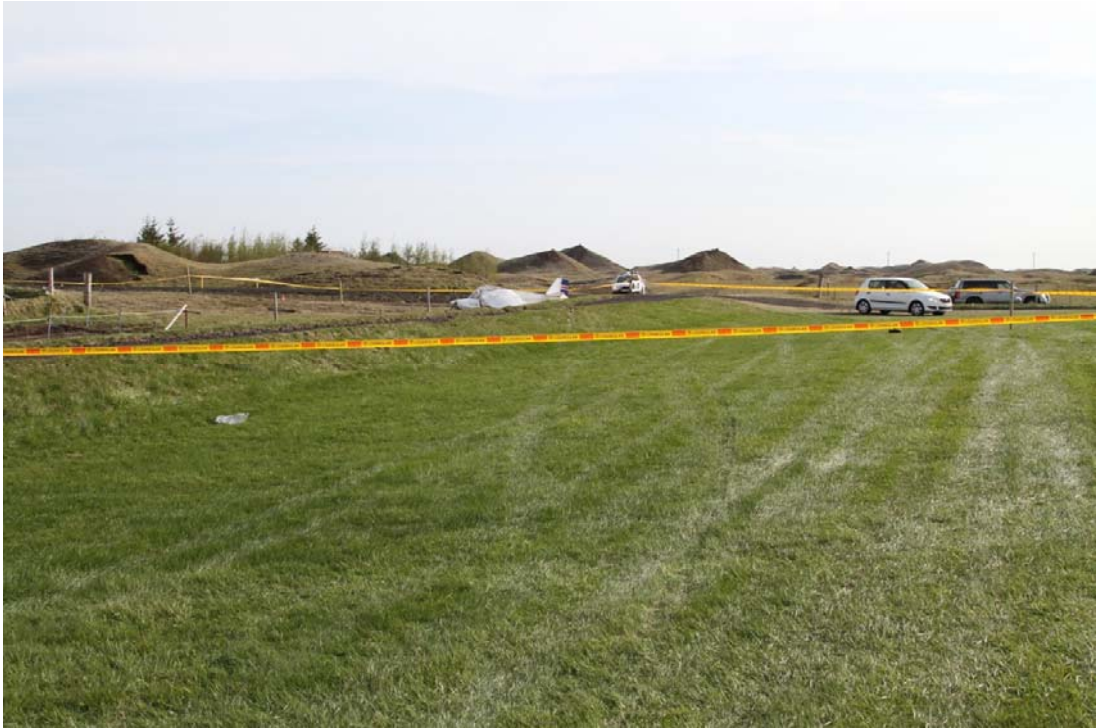
mynd 4: flakið þar sem það hafnaði, á myndinni má einnig sjá móta fyrir förum eftir loftfarið

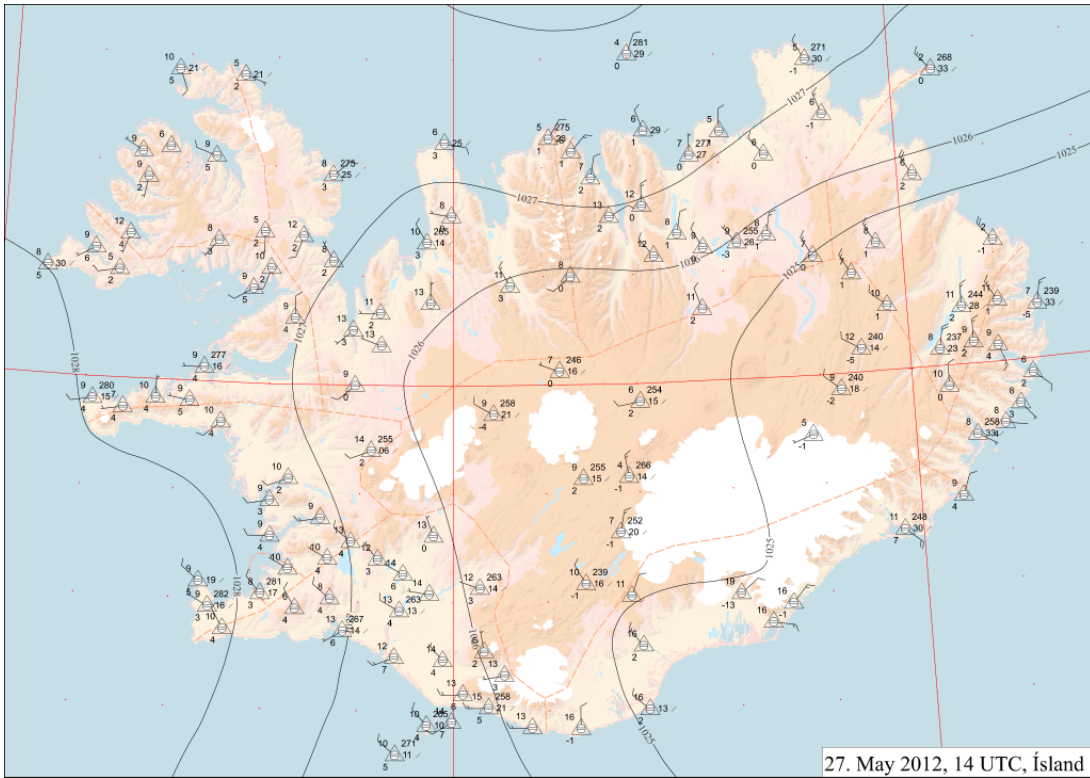
Veðurkort af Íslandi 27. Maí kl. 14:00

27. May 2012, 14 UTC, Ísland

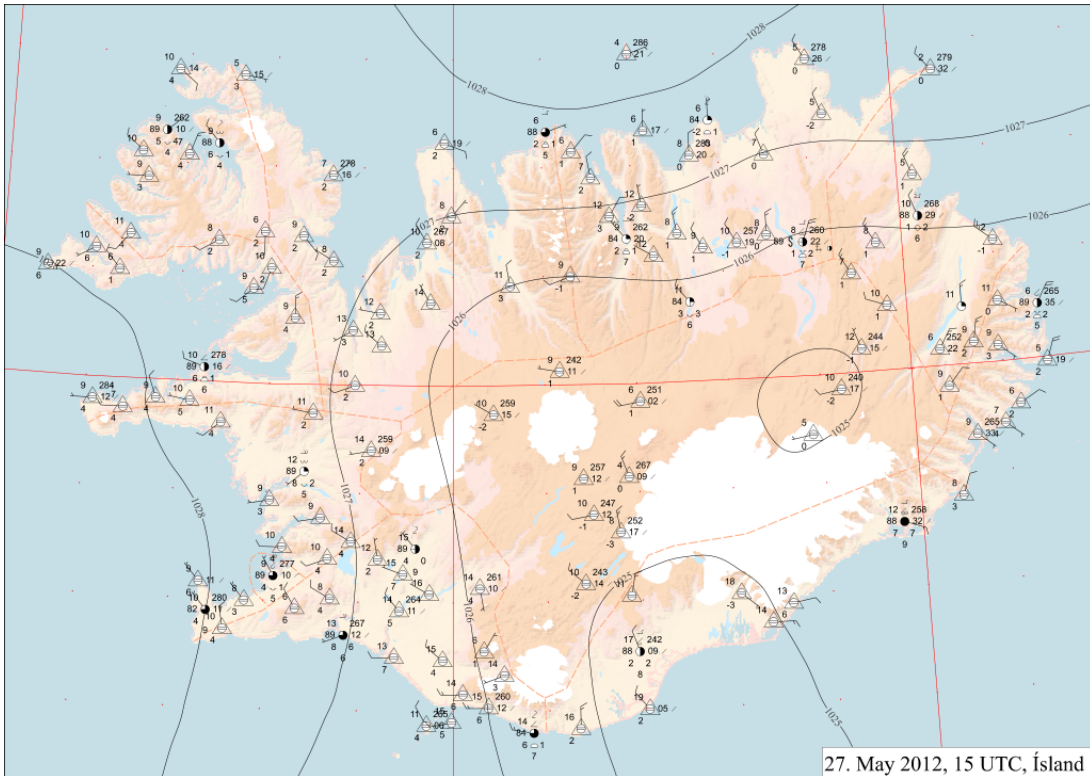
Veðurkort af Íslandi 27. Maí kl. 15:00

27. May 2012, 15 UTC, Ísland
