Skýrsla um slys í umferðinni
Kársnesbraut Urðarbraut 8. desember 2014
Málsnr. 2014-015-U-015

Kársnesbraut Urðarbraut 8.12.2014
Málsnr. 2014-015-U-015

Barn féll út úr hópbifreið

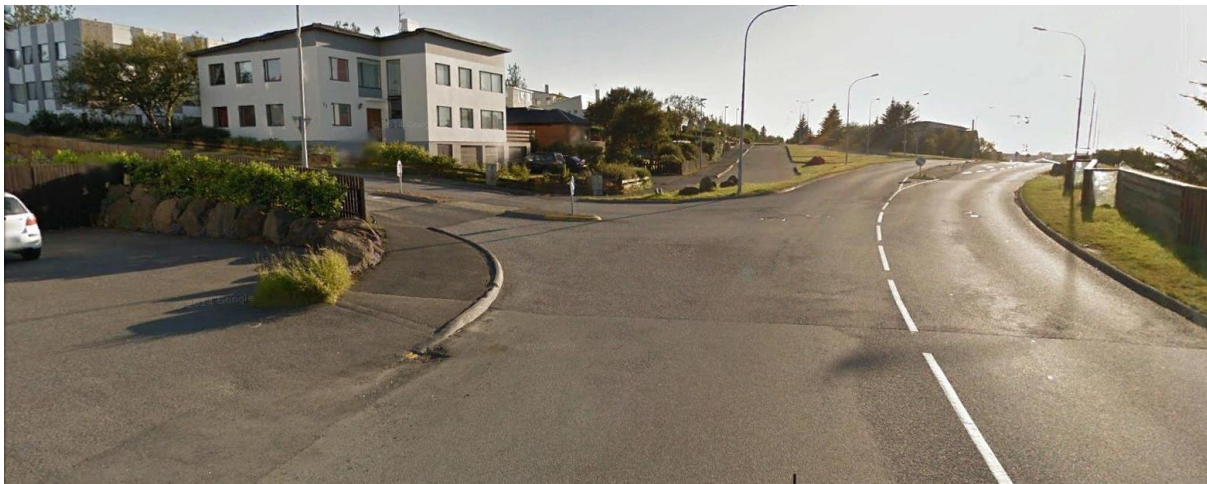
Mynd 1: Mynd tekin á Kársnesbraut í vesturátt við gatnamótin við Urðarbraut.

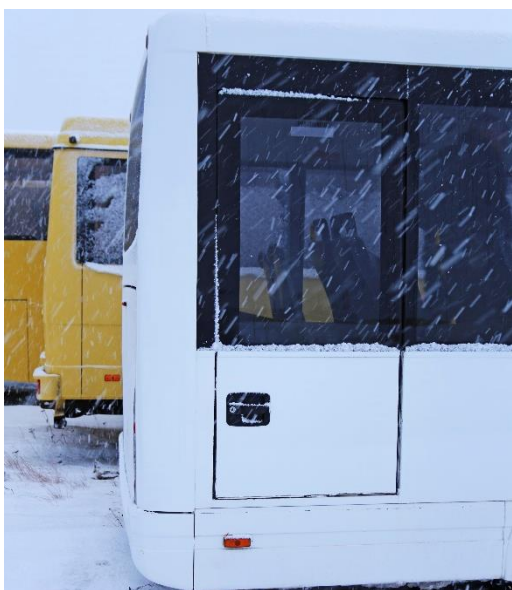
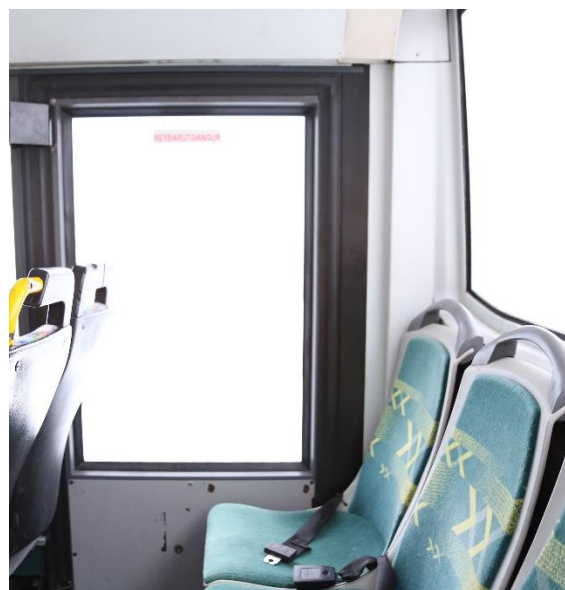
Mynd af neyðardyrunum að utan- og innanverðu.

Féll drengurinn út um neyðardyr hægra megin að aftan þar sem hann sat í öftustu sætaröðinni. Hann var ekki spenntur í öryggisbelti. Neyðardyrnar opnuðust þegar bifreiðinni var ekið til vinstri í nokkuð krappri beygju. Neyðardyrnar lokuðust strax aftur og var ekki mögulegt að opna þær innan frá við athugun lögreglu eftir atvikið.

Bifreiðin var af gerðinni Mercedes Benz Sprinter 2004 árgerð, flokkuð sem hópibifreið II, skráð fyrir 31 farþega. Bifreiðin var skoðuð 14. október 2014 og var því með fulla skoðun. Á bifreiðinni eru aðaldyr hægra megin að framanverðu og einnig neyðardyr hægra megin að aftanverðu. Neyðardyrnum er hægt að læsa með lykli að utanverðu en ekki er búnaður til að opna þær að innanverðu. Ökumaðurinn, sem hafði ekið þessari bifreið í nokkra mánuði, hafði aldrei notað þessar dyr. Ekki er viðvörunarljós eða annar merkjabúnaður sem aðvarar ökumann ef neyðardyrnar eru ekki tryggilega lokaðar.

Samkvæmt upplýsingum frá framleiðanda yfirbyggingarinnar voru þessar neyðardyr settar að kröfu yfirvalda í Hollandi á þeim tíma sem bifreiðin var tekin til notkunar og búnaður settur í bifreiðina til að opna dyrnar að innanverðu. Einnig hafi verið í bifreiðinni búnaður sem læsir neyðardyrnum þegar hraði bifreiðarinnar fer yfir 3 km/klst. Bifreiðin var innflutt notuð árið 2006 og ekin 126.401 km þegar hún var skráningarskoðuð hér á landi. Að sögn eiganda bifreiðarinnar var þessi búnaður til að opna dyrnar innan frá og læsa þeim þegar ekið er af stað ekki á neyðardyrnum þegar bifreiðin er flutt inn.

Búnaður sem varar ökumann við ef neyðardyr eru ekki tryggilega lokaðar.

Í 11. gr. reglugerðar um gerð og búnað ökutækja nr. 822/2004 með áorðnum breytingum, er fjallað um neyðardyr hópibifreiða. Um þær gildir m.a. að ef hægt er að hafa neyðardyr læstar utan frá skal alltaf vera auðvelt að opna þær innan frá. Enn fremur að ef neyðardyr sjást ekki auðveldlega úr sæti ökumanns skuli vera búnaður sem varar ökumann við ef dyrnar eru ekki tryggilega lokaðar. Viðvörunarbúnaðurinn skal stjórnast af læsingunni sjálfri en ekki af hreyfingu hurðarinnar. Í skoðunarhandbók ökutækja er ekki að finna dæmingu á þetta atriði.

Rannsóknarnefnd samgönguslysa leggur til við Samgöngustofu að bæta inn í skoðunarhandbók ökutækja dæmingu á ófullnægjandi útbúnaði neyðardyra hópibifreiða.
