## Er kerran í lagi?

Varnaðarskýrsla  
vegna eftirvagna og tengitækja

Varnaðarskýrsla nr. 1/2007

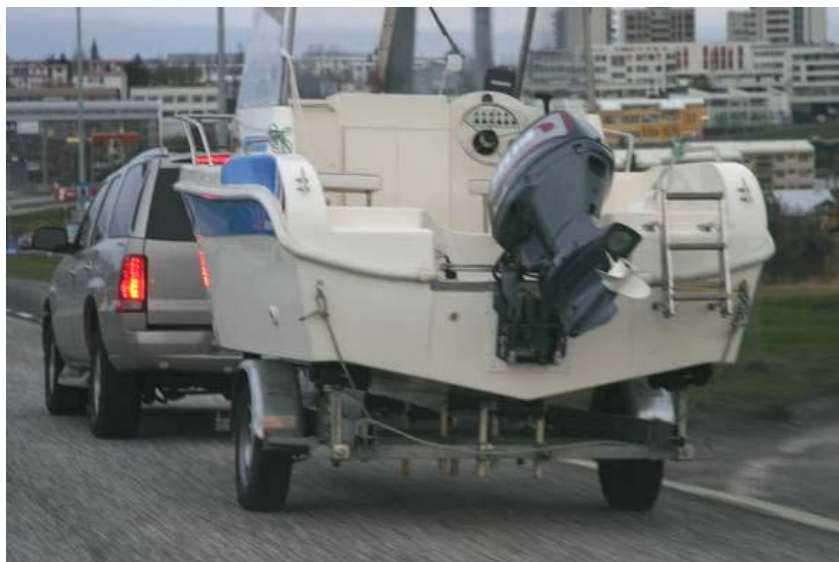
*Dæmi um skráningarskyldan eftirvagn sem er óskráður.*

Rannsóknarnefnd umferðarslysa hvetur yfirvöld til að hrinda í framkvæmd þeirri fyrirætlan sem sett var fram í umferðaröryggisáætlun stjórnvalda fyrir árin 2002-2012 að gera alla eftirvagna skráningar- og skoðunarskylda. Um leið er ástæða til að vekja athygli á fjölgun tengitækja hér á landi, s.s. hjólhýsa og fellihýsa. Þessi flokkur ökutækja er skráningarskyldur en ekki skoðunarskyldur og því geta þau verið í notkun lengi án þess að vitað sé um ástand öryggisbúnaðar þeirra s.s. tengi- og hjólabúnaðar eða hemla. Tengitæki hafa breyst talsvert frá því að þær reglur sem um þau gilda voru settar. Framboð á stórum og þungum tjaldvögnum, fellihýsum og hjólhýsum hefur stórauðist. Nefndin hvetur stjórnvöld til að gera þennan ökutækjaflokk skoðunarskyldan.
